# 発電所内のモニタリング状況等について (1～3号機放水路の状況、地下貯水槽の状況について)

2017年7月27日

## 東京電力ホールディングス株式会社

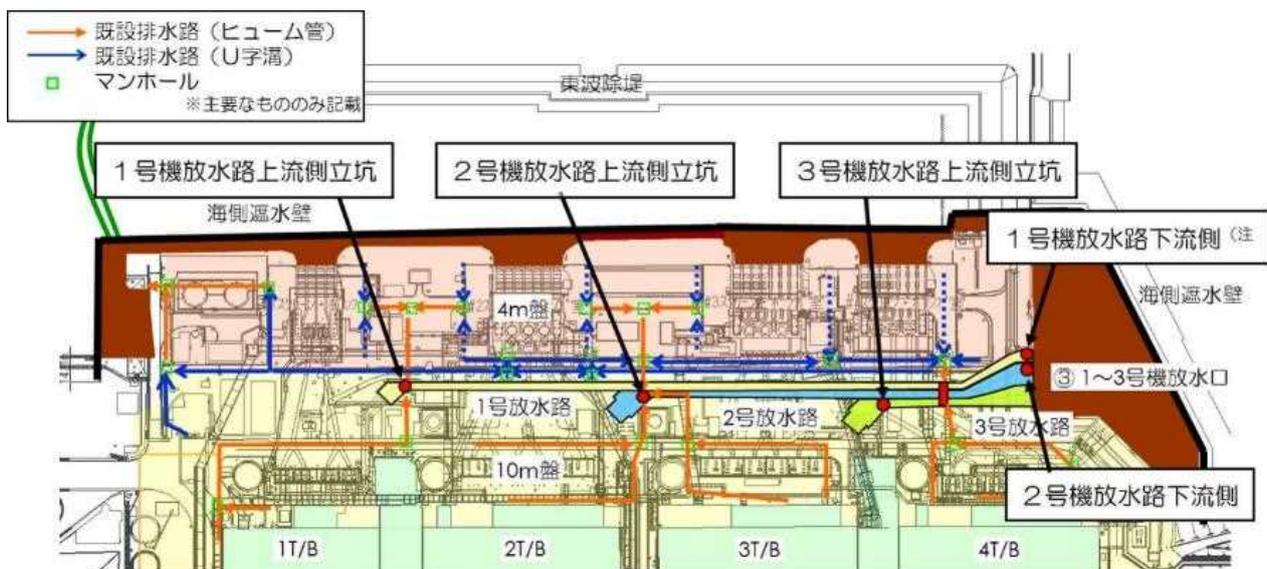
### 1～3号機放水路及びサンプリング位置図（平面図）

注:ゼオライト土のう設置(2月)以降、放水口から下流側立坑へのアクセス不可のため、放水口上部より採水

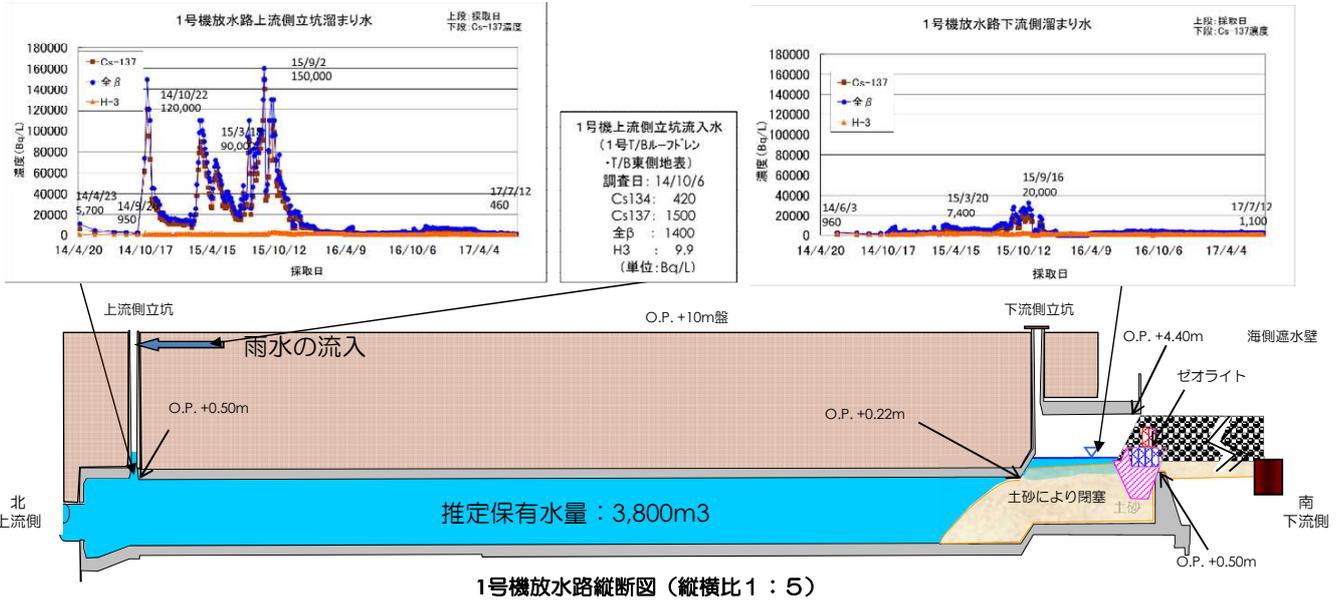
# 1号機放水路サンプリング結果

- 上流側立坑たまり水のセシウム137濃度は、昨年11月に7000Bq/L前後まで上昇したが、その後低下し、現在は1000Bq/L前後で推移。
- 下流側の溜まり水のセシウム137濃度には、上昇傾向は見られていない。当面監視を継続。
- 放水路浄化装置は停止中。

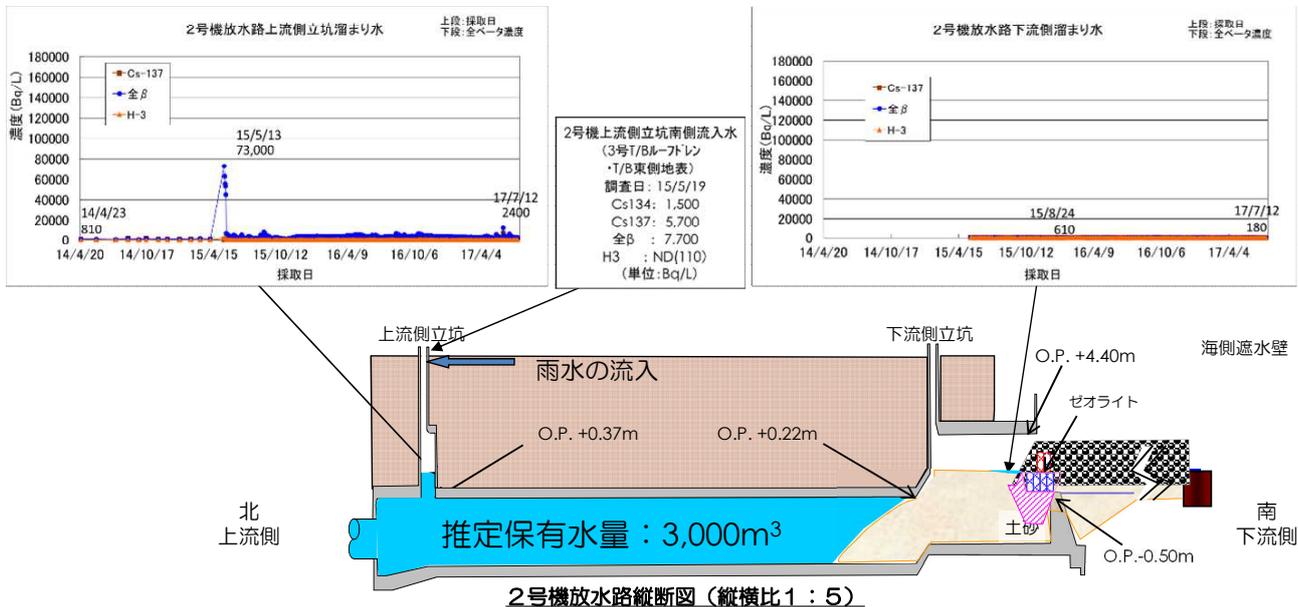
# 2号機放水路サンプリング結果

- 2号機放水路上流側立坑の溜まり水の全ベータ濃度は、2015年5月に上昇が見られたが、その後は、降雨時に一時的にセシウム濃度の上昇に伴って上昇する可能性があるものの、現在は2,000~3,000Bq/L程度で推移。
- 6月2日には12,000Bq/Lに上昇したが、セシウム137濃度も6,400Bq/Lまで上昇しており、サンプリング直前に降った降雨による影響と考えられる。
- 下流側 (放水口) の濃度は低濃度で、上昇は見られない。

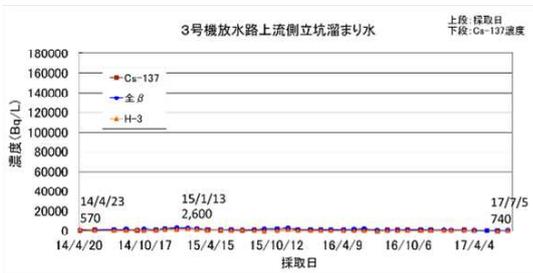
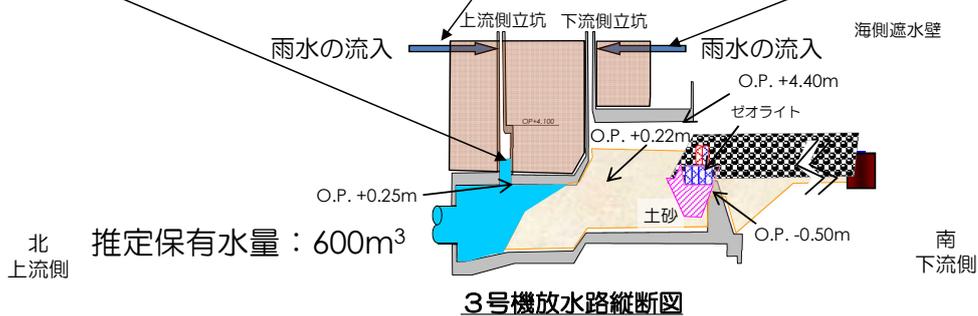
- 3号機放水路上流側立坑溜まり水のセシウム濃度は、降雨により若干の上下はあるものの、現在は1,000Bq/Lを下回る濃度で推移。
- 引き続きモニタリングを継続する。

3号機上流側立坑流入水 (3号S/ブルーポート)・T/B東側地表)	
調査日:	14/6/12
Cs134:	1,400
Cs137:	4,100
全β:	4,800
H3:	ND(9.4)
(単位: Bq/L)

3号機下流側立坑流入水 (4号T/B建屋周辺雨水)	
調査日:	14/6/12
Cs134:	1,000
Cs137:	2,800
全β:	3,900
H3:	13
(単位: Bq/L)

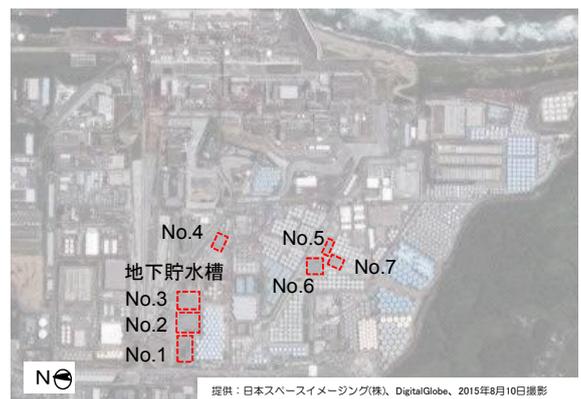
図 地下貯水槽の位置

- 地下貯水槽No.1～3は、2013年4月に漏洩が確認されて以降、モニタリングを強化し、監視を継続中。
- 昨年3月以降、周辺観測孔で全β濃度の検出が見られたことから、さらに採水頻度を増やして監視を強化したが、濃度の上昇は一時的で、短期間に低下。昨年10月以降は、ほとんど不検出。
- 残水のあった地下貯水槽No.2についても、3月16日に水抜き※を完了したことから、4月より観測頻度を見直して監視を継続中。  
※ポンプ汲み上げ可能レベルまで水抜き
- 未使用の地下貯水槽No.5の撤去作業を3月28日より開始し、6月26日に完了。

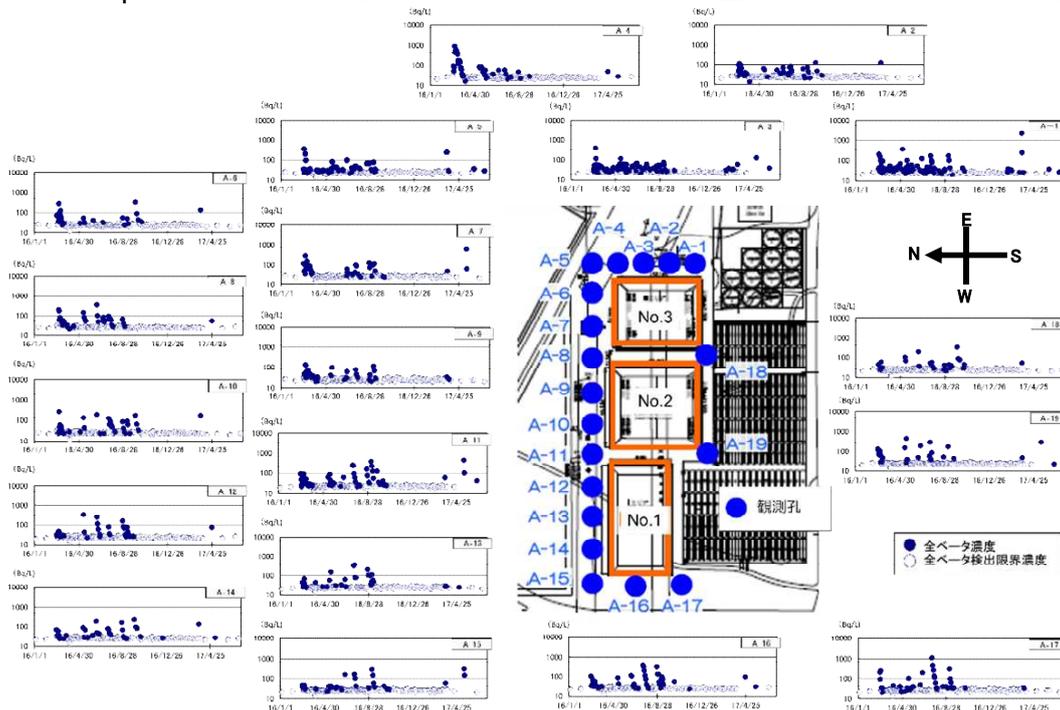
図 地下貯水槽No.1～3周辺観測孔の全ベータ濃度（2016年1月～）

- 地下貯水槽No.1～3の周辺観測孔については、4月より観測頻度を月1回に戻して監視を継続。4グループに分け、毎週4～5孔を採水、分析する。
- 5月以降も、全β濃度の検出は見られるが、連続して濃度が上昇するような傾向は見られない。

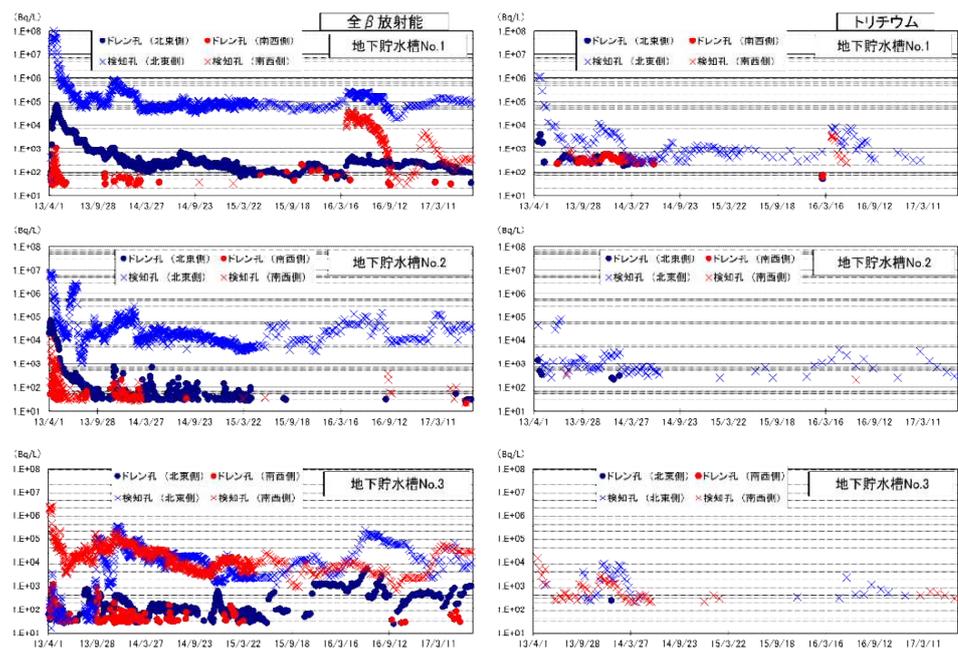
図 地下貯水槽No.1～3のドレン孔、検知孔の放射性物質濃度（2013年4月～）

- 昨年4/6に、地下貯水槽No. 1の南西側検知孔において全ベータ、トリチウム濃度が上昇したものの、その後もドレン孔の濃度に大きな変化は見られていない。
- 地下貯水槽No. 2では、北東側検知孔のみ変動がみられるが、ドレン孔に変化は見られない。

- 地下貯水槽No. 3でも、検知孔の全ベータ濃度に変動が見られたが、ドレン孔の濃度には大きな変化は見られない。
- 3月に地下貯水槽No.2の貯留水を移送し、地下貯水槽No.1～3にはほとんど残水の無い状態。
- 監視を継続する。

注 検出された場合のみプロット

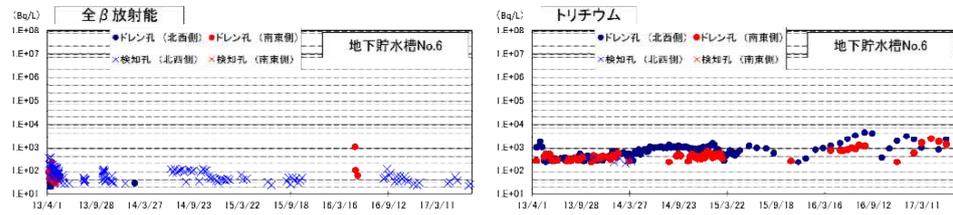
- 地下貯水槽No.6は、これまでに漏えいは確認されていないが、2013年の地下貯水槽No.1～3の漏えい時に一時的に汚染水を貯蔵したことから、周辺観測孔3箇所においてモニタリングを継続中。水抜きは完了済み。
- 4月21日のサンプリングにおいて、全ベータ放射能濃度を検出。翌日の再サンプリングで濃度の低下を確認。
- 5月、6月のサンプリングでは更に濃度が低下。
- 引き続きモニタリングを継続する。

図 地下貯水槽No.6ドレン孔、検知孔の放射性物質濃度（2013年4月～） 注 検出された場合のみプロット

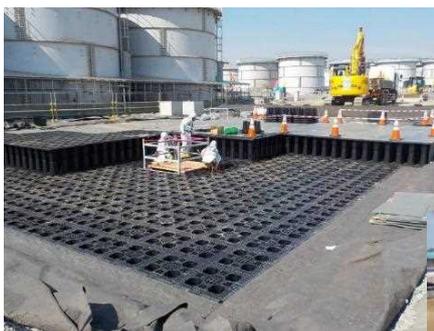
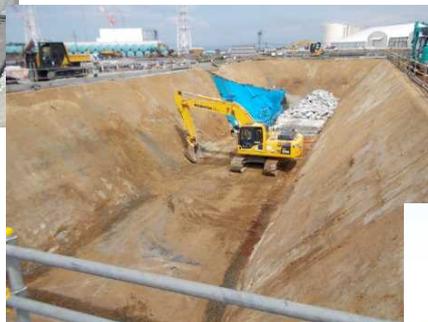
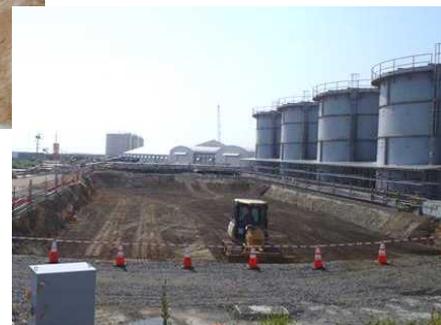
【参考】地下貯水槽No.5（未使用）の解体、撤去状況

- 未使用の地下貯水槽No.5の解体作業を、3月より行ってきたが、6月26日に解体を完了。

写真1 2017年4月10日撮影

写真2 2017年6月8日撮影

写真2 2017年7月11日撮影
