港湾の魚介類対策実施状況

2017年7月27日

東京電力ホールディングス株式会社

港湾魚類対策（至近の状況）

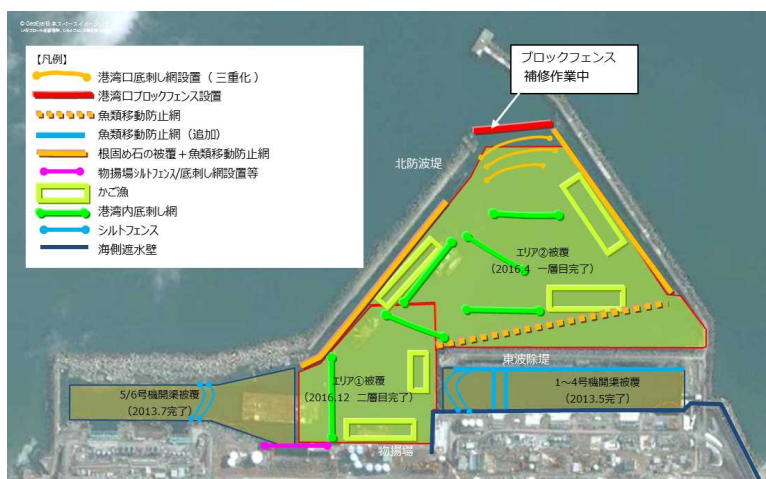
○港湾口底刺し網の設置状況

外網：スズキ網（目合い4.5寸） 2016年10月12日から南防波堤寄りに設置
 内網①：カレイ網（目合い4.5寸） 2016年10月17日から1反→2反に延伸
 内網②：メバル網（目合い2.5寸） 2016年10月28日からカレイ網より変更

○港湾内底刺し網の設置状況

・物揚場刺し網をメバル網に変更（2016年11月17日から実施）
 ・港湾内刺し網地点の増加
 物揚場刺し網（定置網）+ 2地点/月（2017年3月9日から実施）

○かご網の設置状況

・1～4号機取水路シルトフェンス前に
 2016年10月13日から追加設置
 ・採取頻度を月1回→2回に強化
 （2016年10月から実施）
 ・2017年2月23日から，餌を「サバ」より「サンマ」に変更
 ※漁獲が増えない場合、かご網の縮小ならびに
 港湾内刺し網の強化実施

○魚類移動防止網

東波除堤付近：海底土被覆工事が完了し、
 2017年1月26日に復旧完了

○港湾口ブロックフェンス

・港湾口に2013年7月から設置
 ・2017年3月1日に、港湾口ブロックフェンスの一部の転倒・移動を確認。
 ・7月4日から設置・修復開始
 ・7月13日完了

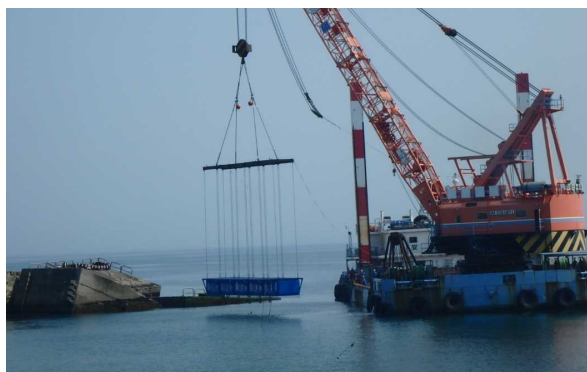
設置状況（作業全景）

- ・設置目的： 港湾口からの魚類の出入りの防止対策として設置した刺し網の補助
- ・構造概要： 金属製の枠に金網（フェンス）を取り付けた箱

3月	4月	5月	6月	7月	8月	9月
潜水調査	事前準備	調査					
製作			ブロックフェンス製作				
			簾付底製作				
港湾作業					※7/4 1F港湾内へ起重機船入港 支障物撤去 ブロックフェンス等設置・深淺測量 7/13完了

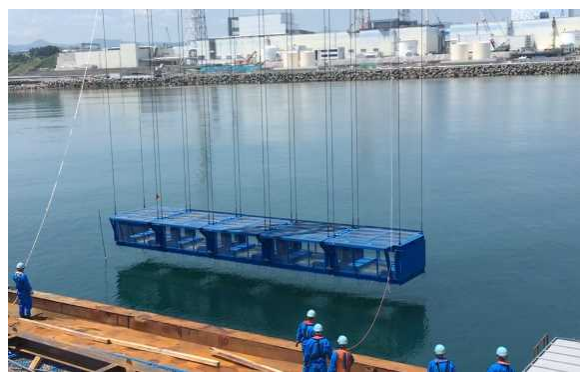
設置状況（作業近景）
