陸側遮水壁の状況（第三段階）

2017年9月28日

東京電力ホールディングス株式会社

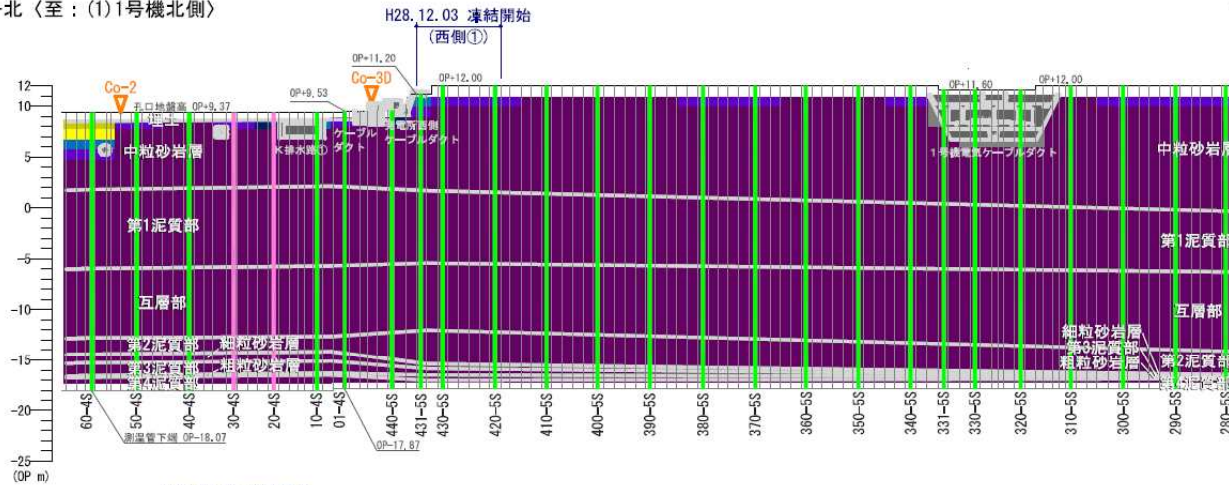
2 - 2 地中温度分布図 (1・2号機西側)

(2) 1, 2号機山側 (西側から望む)

(温度は9/25 7:00時点のデータ)

凡例
 : 補助工法施工中

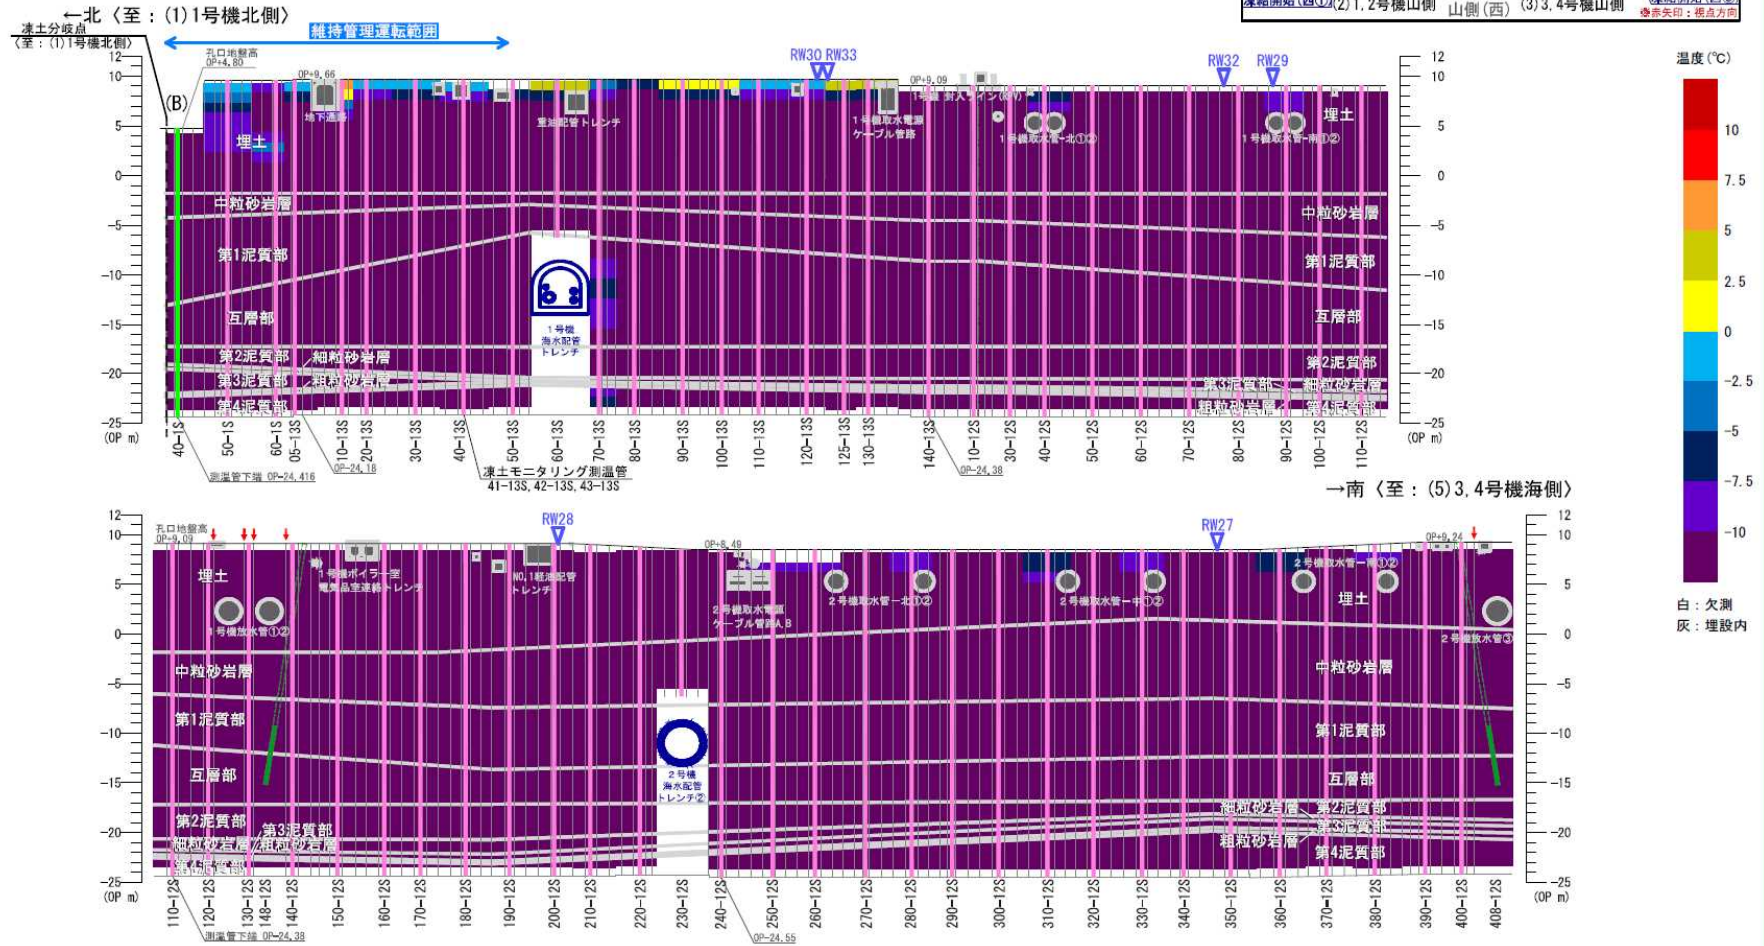
2 - 6 地中温度分布図 (1・2号機東側)

(6) 1, 2号機海側 (西側：内側から望む)

(温度は9/25 7:00時点のデータ)

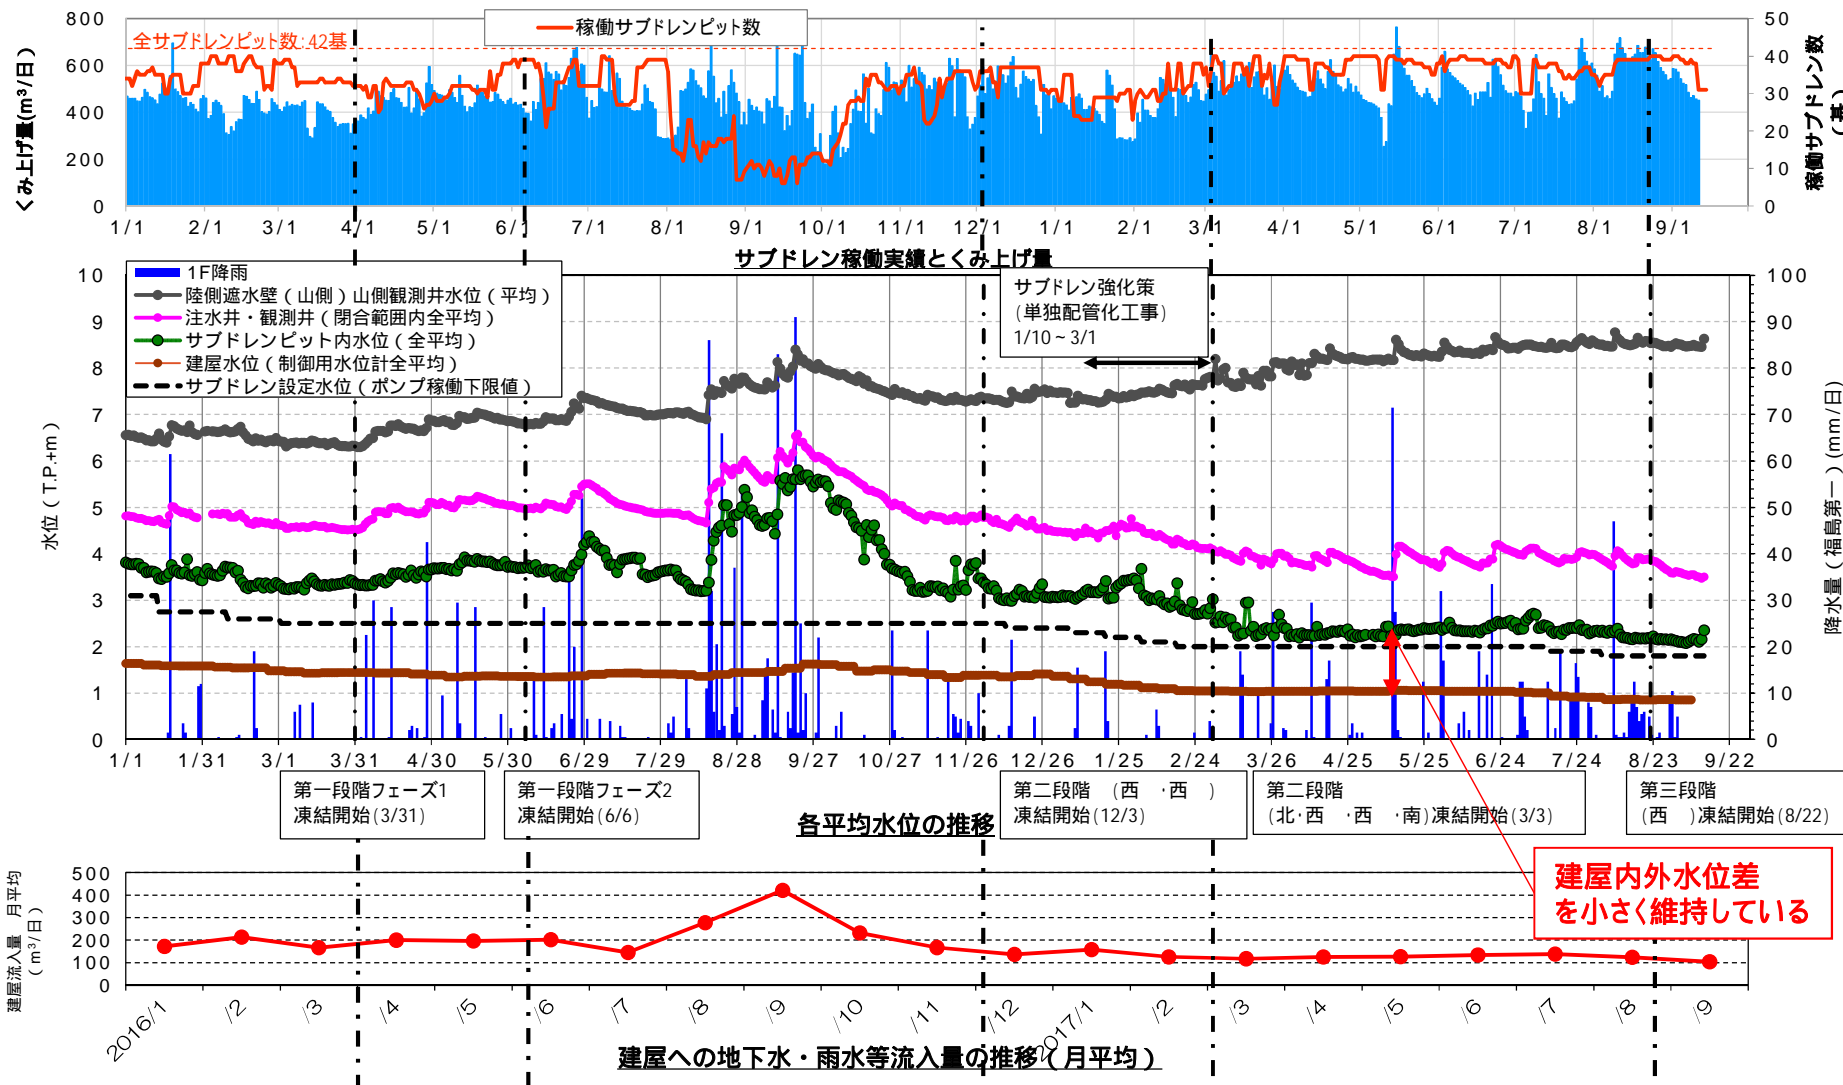
【参考】サブドレンによる地下水位制御性の向上

- サブドレン信頼性向上対策の一部実施完了(配管単独化等)により,サブドレンによる建屋周辺地下水位の制御性が向上し,ピット内水位をポンプ稼働設定水位の範囲内にほぼ制御出来ている。
- また,降雨時においてもピット内水位がほとんど上昇しておらず,サブドレン本来の動的な機能である「降雨時においても建屋内外水位差を拡大させない制御」が可能となっている。

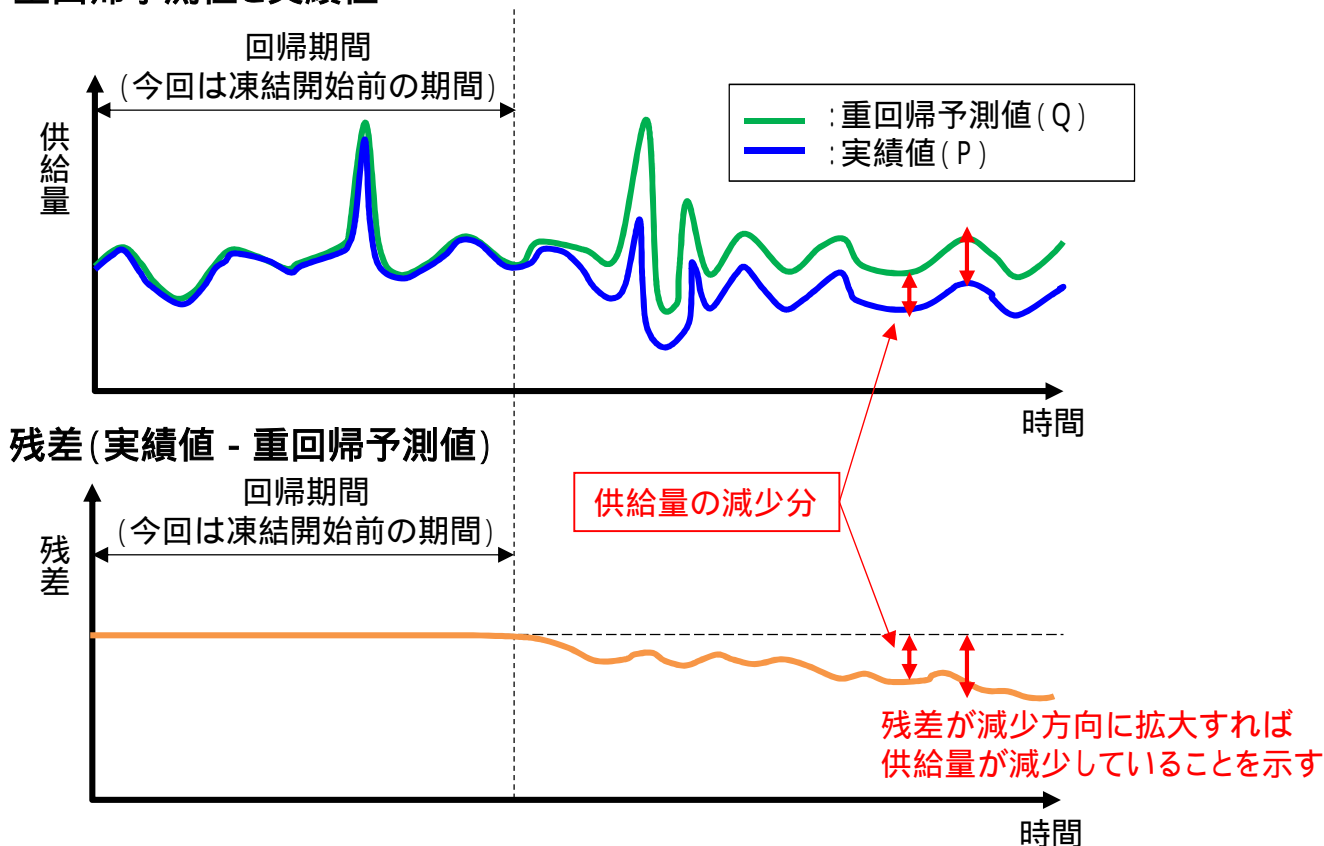
重回帰予測値と実績値

- 陸側遮水壁閉合後における4m盤への水の供給量の低減状況の評価として、陸側遮水壁が閉合していなかった場合の推定供給量(Q)を重回帰分析により推定し、前頁左辺の供給量(C1+(1))と比較した。
- 重回帰分析に当たっては、目的変数を実績供給量、説明変数を影響が大きいと考えられる当日から15日前までの降水量(x_n)とし、導出される基底量(A)および偏回帰係数(B_n)から、重回帰予測式を下式のように設定した。

$$Q = A + (B_1 \times x_1) + (B_2 \times x_2) + (B_3 \times x_3) \dots + (B_{15} \times x_{15})$$

凍結運転開始前の期間を回帰期間として前頁における式を設定し、陸側遮水壁がない状態における4m盤への水の供給量の予測値(重回帰予測)を算出する。

残差(実績値 - 重回帰予測値)の推移から供給量の減少傾向を確認する。

において、残差がマイナス方向に拡大すれば供給量が減少していることを示す。
