# 1号機 建屋カバー解体工事とガレキ撤去計画について

2017年9月28日

## 東京電力ホールディングス株式会社

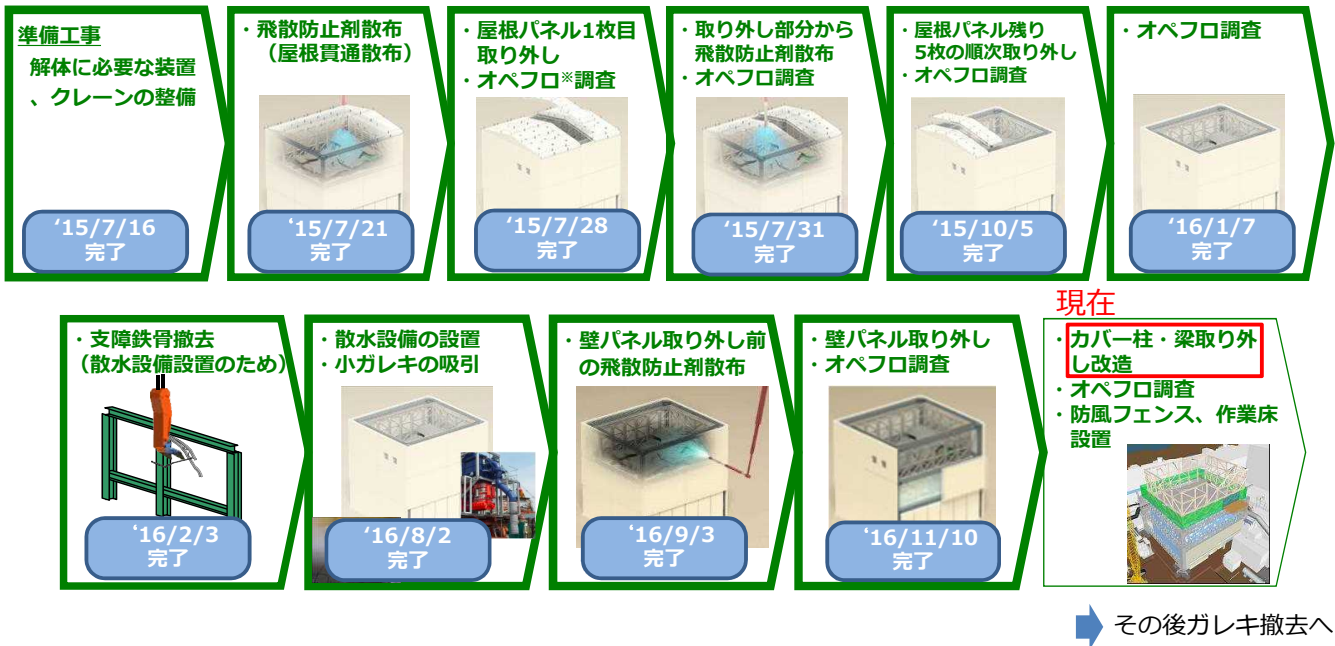
■ 建屋カバー解体工事は下記フローに沿って実施。現在は、建屋カバーの柱・梁の改造を実施中

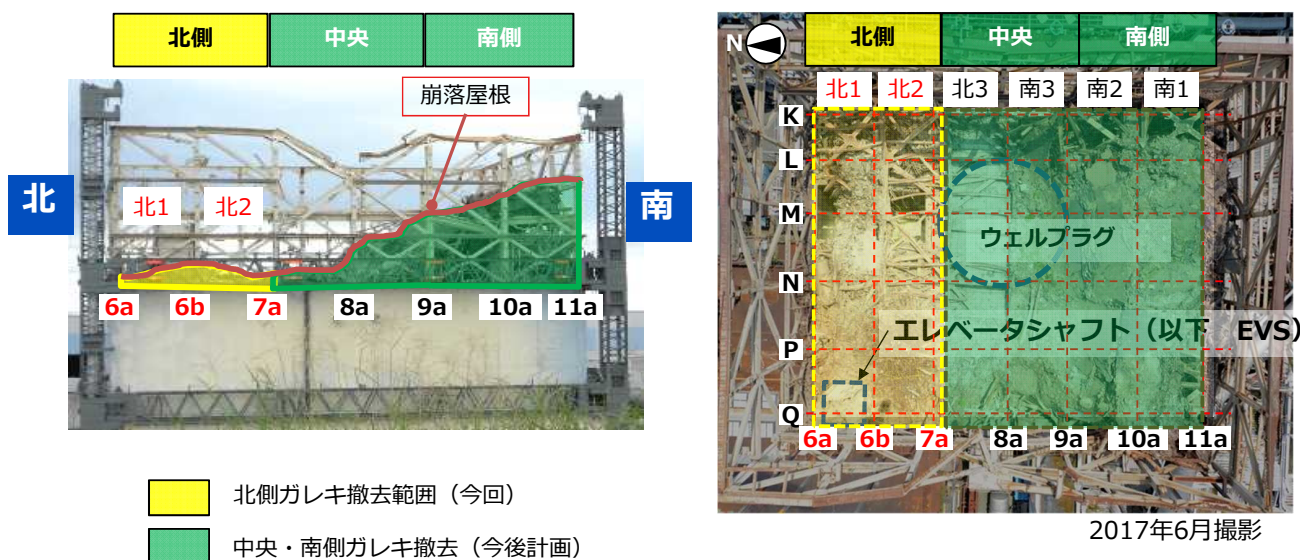
- 原子炉建屋の屋根は、水素爆発によりオペフロに落下した。北側は、大半がオペフロ上に、南側は、天井クレーンの上に落下。崩落屋根は、つながった状態で、北側から南側に向かって隆起している
- ガレキ撤去は崩落屋根の調査が完了した北側（北1、北2）から撤去を進めていく
- 中央および南側の崩落屋根、既存天井クレーン等の撤去については、継続して調査を進め、施工計画を策定次第、別途お知らせする

2017年6月撮影

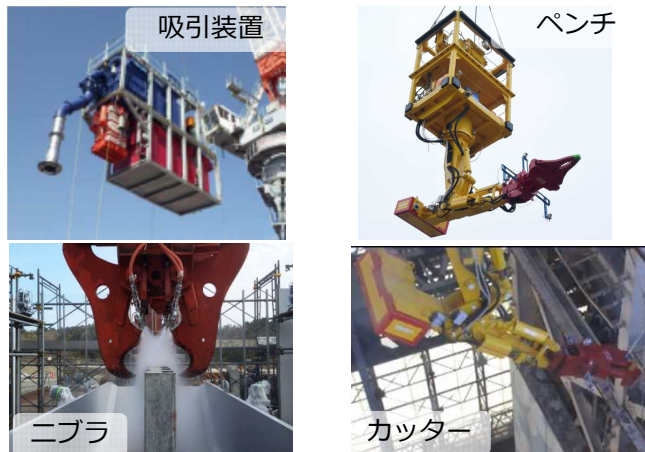
図2 ガレキ撤去装置

- 崩落屋根は、ルーフブロック、崩落屋根スラブ、崩落屋根鉄骨等が重なっており（図1）、上から順番に撤去する（作業ステップP7~9）
- 崩落屋根の撤去は、大型クレーンに吊り下げた吸引装置、ペンチ、ニブラ、カッター（図2）を用いて遠隔操作により実施する（図3）

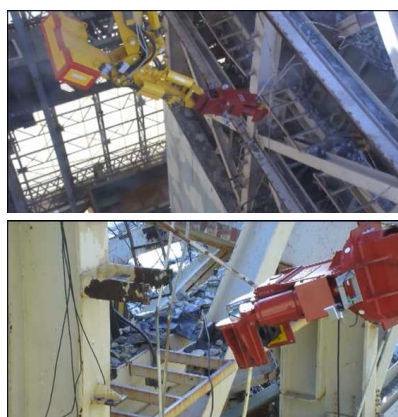
散水設備設置のための支障鉄骨等撤去作業における、カッターによる切断の状況

- 崩落屋根鉄骨は、崩落屋根スラブに覆われている状態であるため、崩落屋根スラブ撤去後に調査を行う
- 崩落屋根スラブ撤去後の調査により、崩落屋根鉄骨の切断によって南側のガレキに影響を与えないことを確認する。調査結果によっては作業手順の見直しを行う
- 崩落屋根鉄骨は、切断面積が小さいカッターで切断し、オペフロ上の回収ボックスで集積した後、地上にてコンテナに積み替え、搬出する
- なお、鉄骨は、内部に汚染が浸透することがないことから、ダストが発生する可能性は小さいと考えている

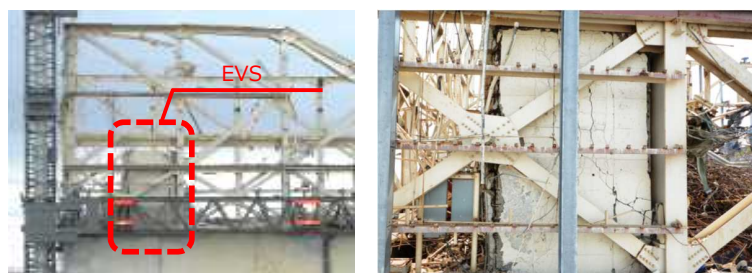
EVSの状況

- EVSは鉄筋コンクリート製。壁はひび割れている状態
- 局所的な散水を行いながら、ニブラやペンチを用い小さく圧砕しながら撤去する
- EVS撤去時には、水を張った箱を設置し、小さく圧砕したコンクリート片のオペフロ上への落下によるダスト飛散を抑制する

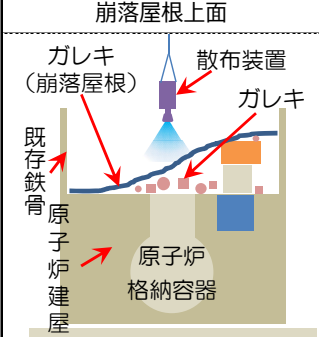
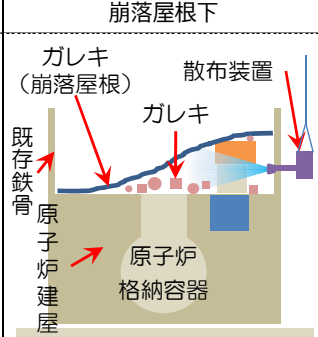
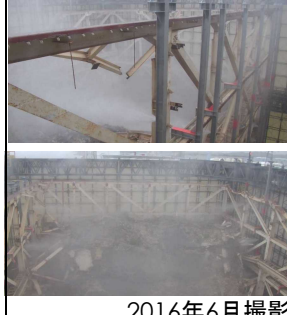
目的	ダストの飛散抑制		風の流入抑制	ダスト飛散の抑制
方法	飛散防止剤散布		防風フェンス	緊急散水
頻度	1回/月		—	警報発報時
イメージ

- 崩落屋根上、下のガレキに対し、月1回の頻度で飛散防止剤を散布（定期散布）し、ダストを固着し、飛散を抑制する
- ダスト飛散リスクのさらなる低減のため、防風フェンスを設置する
- 万一、警報が発報した場合には、緊急散水を行う
