# 陸側遮水壁の状況（第三段階）

2017年10月26日

東京電力ホールディングス株式会社

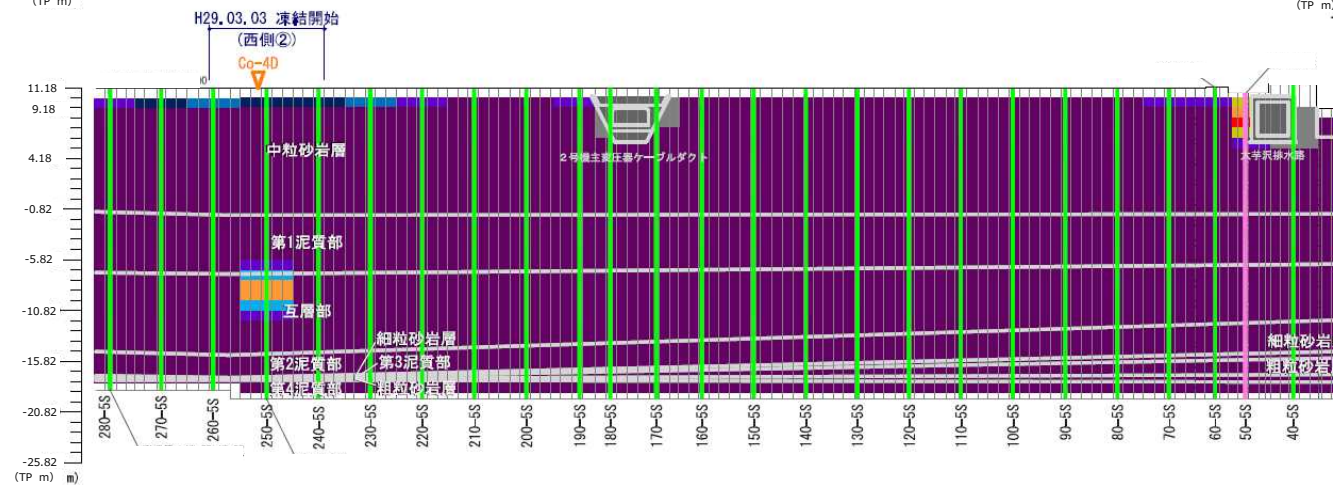
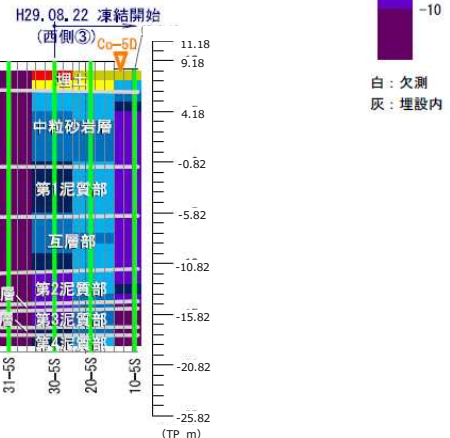
(2) 1, 2号機山側 (西側から望む)

## 2-2 地中温度分布図 (1・2号機西側)

(温度は10/24 7:00時点のデータ)

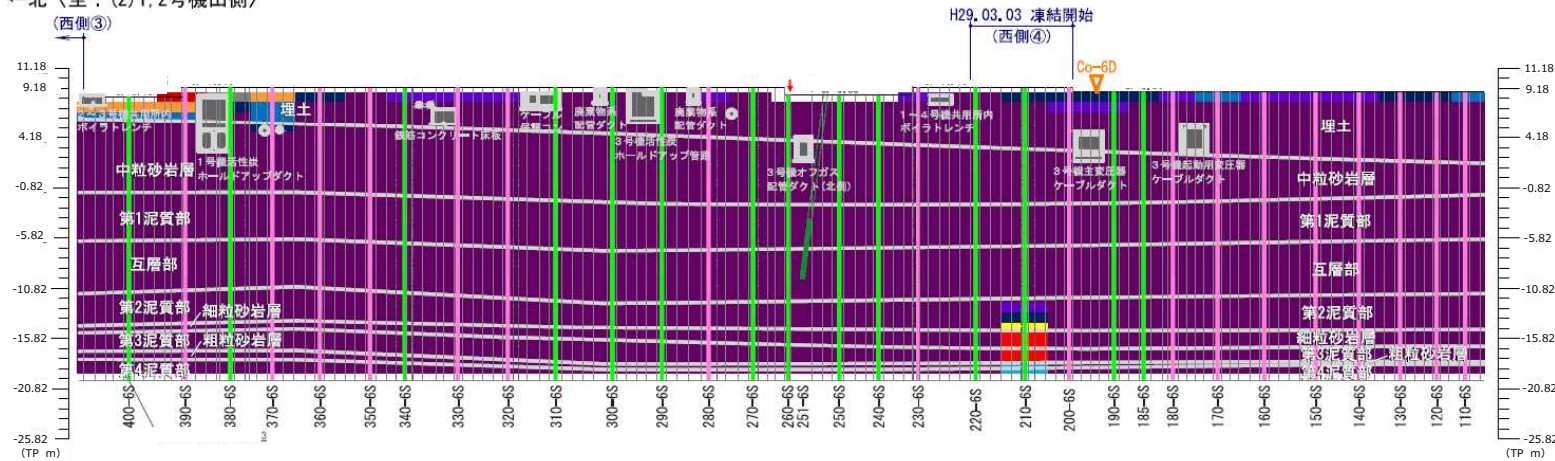
### (3) 3,4号機山側 (西側から望む)

# 2-3 地中温度分布図 (3・4号機西側)

(温度は10/24 7:00時点のデータ)

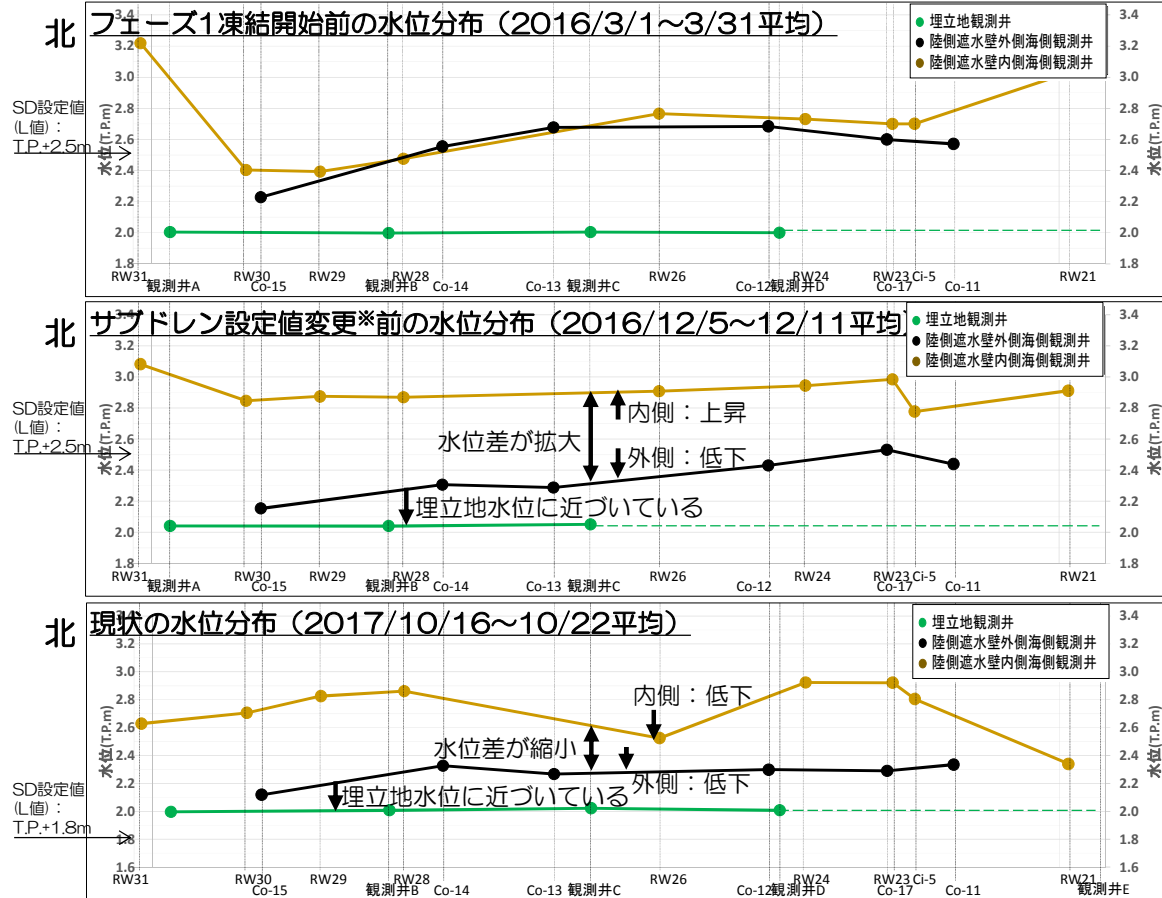
【参考】中粒砂岩層水位変化断面図 海側ライン

- ◆ フェーズ1凍結開始～サブドレン設定値変更前にかけて地下水位差が拡大した。
  - 内側の地下水位：昨年3/31フェーズ1凍結開始以降，陸側遮水壁（海側）の影響で上昇した。サブドレン稼働の影響を受け，サブドレン設定水位付近（T.P.+2.8～3.0m程度）でほぼ様な水位分布となった。
  - 外側の地下水位：昨年3/31フェーズ1凍結開始以降，陸側遮水壁（海側）の影響で低下した。
- ◆ サブドレン設定値変更以降，地下水位差が縮小してきている。
  - 内側の地下水位：昨年12/12以降のサブドレン設定値変更の影響により，低下してきている。
  - 外側の地下水位：低下が継続し，埋立地水位に近づいている。

※ 2016/12/12から2017/8/3にかけてL値を段階的に低下した(T.P.+2.5→1.8m)。
