# 一時保管エリアNの不適切な管理について (平成29年度第2回保安検査(抜き打ち検査)指摘事項)

2017.10.26

## 東京電力ホールディングス株式会社

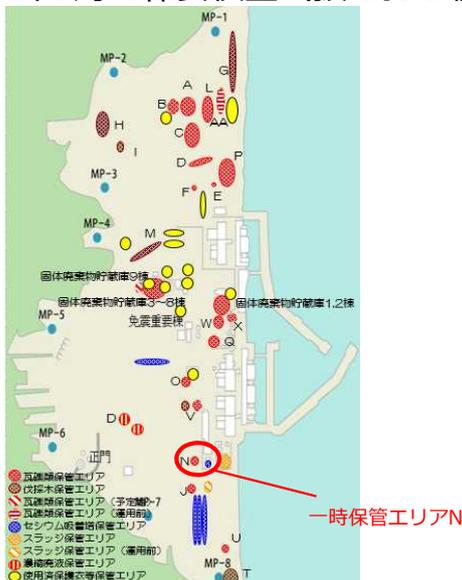
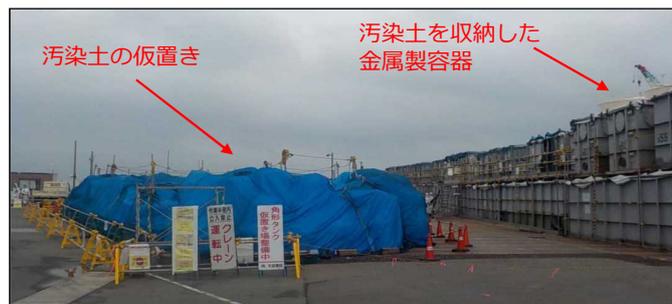
- (A) 許可を受けていない状態で汚染土が仮置きされていること
- (B) 巡視において同エリアに不適切な仮置きが行われていることの指摘がなされていないこと

一時保管エリアN内の状況

問題	原因	対策
<ul style="list-style-type: none"> <li>一時保管エリアNに仮置きしていた汚染土について、社内ルールで定める仮設集積場所の設置を行わず仮置きしていた。また、仮置き状態としては安全上問題ない対策（飛散抑制対策，区画）を行っていたが、線量率表示について未表示であった。</li> <li>金属製容器に入れることなく汚染土を仮置きしていた</li> </ul>	<ul style="list-style-type: none"> <li>一時保管エリアNへの仮置きについては、工事エリア内であったため、仮設集積場所の設置に該当しないと判断してしまった。</li> <li>実施計画記載の「金属製容器に保管」については、最終的な保管形態と認識し、作業過程においては、フレコンパックに収納しシート養生等の安全上問題のない形態で仮置きをしていた。</li> </ul>	<ul style="list-style-type: none"> <li>仮設集積場所の設置を行い仮設集積場所の表示と線量率の表示を行った。（2017年9月7日に実施）</li> <li>現在仮置きしている汚染土については、安全上および周辺※への問題はないものの、可能な限り最終的な保管形態である金属製容器への保管を実施する。（2017年10月～2018年3月を目処に実施）</li> </ul>

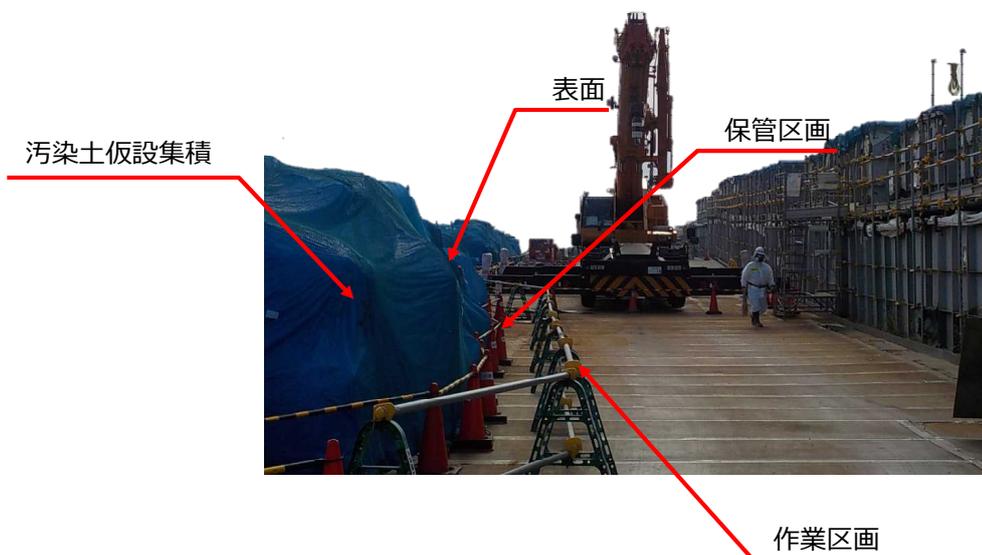
- 一時保管エリアNに仮置きしている汚染土の表面および、保管区画、作業区画位置での空間線量当量率は下記の通り。

表面	線量当量率： $(\gamma) 0.008\sim0.14 \text{ mSv/h}$ 、 $(\beta+\gamma) 1.2\sim15.0\text{mSv/h}$
保管区画	線量当量率： $(\gamma) 0.003\sim0.015\text{mSv/h}$ 、 $(\beta+\gamma) 0.01\sim1.5\text{mSv/h}$
作業区画	線量当量率： $(\gamma) 0.003\sim0.008\text{mSv/h}$ 、 $(\beta+\gamma) 0.01\sim0.35\text{mSv/h}$
- 仮置きしている汚染土については、フレコンパックに収納しシート養生を行い汚染拡大防止対策を実施していることから、周辺環境への影響はない。

- 一時保管エリアNについては、過去に発生したH4エリアのRO濃縮水貯槽からの漏洩事象に伴い、当時回収した汚染土4,455m<sup>3</sup>を2015年度に一時保管した。
- その後、H4エリアのタンクリプレースに伴い、実施計画の変更申請を行う際に、H4タンク下の汚染土を回収するにあたって、**汚染土保管時の汚染拡大防止対策（鋼製容器保管、シート養生、堰、屋根）を実施計画へ追加し、認可を受けた。**
- そのため、汚染拡大防止対策を実施するために、2016年11月から一時保管エリアNの整備工事に着手した。
- H4北エリアタンク下部の汚染土回収については、2017年3月から開始したが、一方で**工事の施工方法上**、一時保管エリアNに保管済みの鋼製容器の屋根および堰を先に構築する必要があり、工事スペースを確保する必要があったため、**新たに発生した汚染土を一時保管エリアNの金属製容器に保管が行えず、仮置きを実施することとした。**
