「廃炉」の主な作業項目と作業ステップ

～4号機使用済燃料プールからの燃料取り出しが完了しました。1～3号機の燃料取り出し、燃料デブリ(注1)取り出しの開始に向け順次作業を進めています～

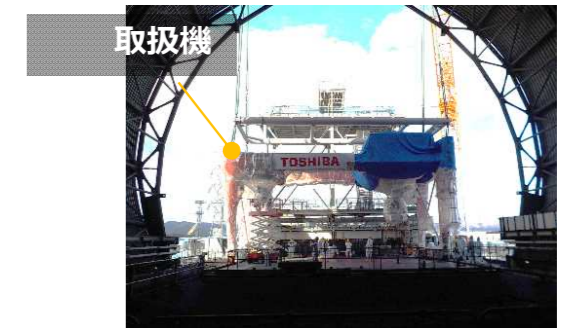
燃料取扱機、ガーダ上への設置状況 (撮影日2017年11月12日)

3号機の使用済燃料プールからの燃料取り出しに向け、燃料取り出し用カバーの設置作業を進めています。

原子炉建屋オペレーティングフロアの線量低減対策として、2016年6月に除染作業、2016年12月に遮へい体設置が完了しました。2017年1月より、燃料取り出し用カバーの設置作業を開始しました。

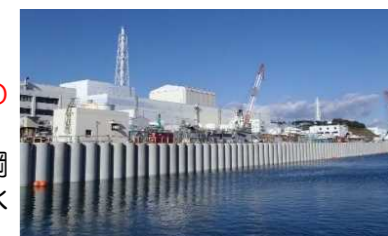
(海側遮水壁)

- ・1～4号機海側に遮水壁を設置し、汚染された地下水の海洋流出を防ぎます。
- ・遮水壁を構成する鋼管矢板の打設が2015年9月に、鋼管矢板の継手処理が2015年10月に完了し、海側遮水壁の閉合作業が終わりました。

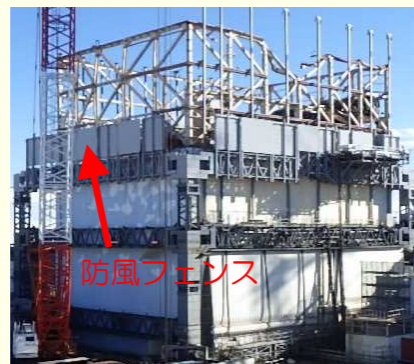
進捗状況（11/27撮影）

1号機燃料取り出しに向けて、10/31に防風フェンス※2の設置を開始しました。ダスト飛散は、飛散防止剤の効果により抑制していますが、更なる対策として、12月中に防風フェンスを設置し、ガレキ撤去時のダスト飛散リスクを低減します。防風フェンスを設置した後、準備が整い次第ガレキ撤去を開始します。

- 2017/3/31より建屋カバーの柱・梁の取り外しを開始し、2017/5/11に完了。ガレキ撤去作業時のダスト飛散を抑制するための防風フェンスの設置に向け、改造した建屋カバーの柱・梁の戻しを8/29に着手し、10/26に完了。10/31に防風フェンスの設置を開始。今後、防風フェンスを設置した後、準備が整い次第ガレキ撤去を開始する予定。

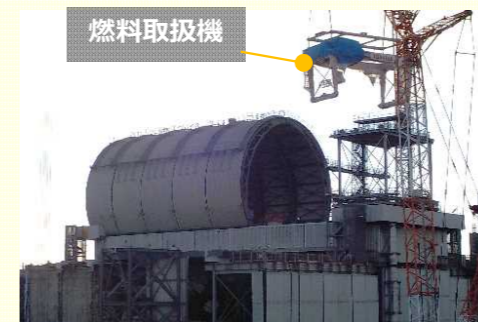
燃料取扱機の設置状況（撮影日2017年11月12日）

3号機燃料取り出しに向けて、燃料取り出し用カバー設置作業を実施しています。11/4に8個中5つ目のドーム屋根を設置しました。また、燃料取扱機※3及びクレーン※4を、11/12、20にそれぞれガーダ上へ設置しました。今後、6つ目のドーム屋根を12月に設置します。

- 7/22にドーム屋根設置作業を開始。ドーム屋根は全8ユニットで構成しており、ドーム屋根1～5の設置（ドーム屋根1：8/29、ドーム屋根2：9/15、ドーム屋根3：10/17、ドーム屋根4：10/28、ドーム屋根5：11/4）及び燃料取扱機（11/12）及びクレーン（11/20）のガーダ上への設置を完了。
