# 福島第一原子力発電所 1号機 建屋カバー解体工事の進捗状況について

2017年11月30日

### 建屋カバー解体工事の進捗状況

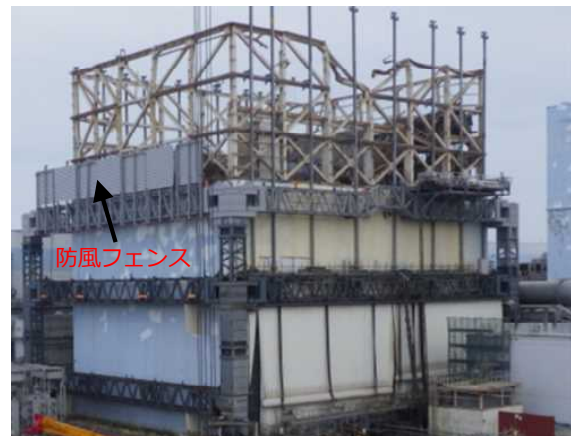
防風フェンス設置状況(11月9日撮影)

- ガレキ撤去の作業計画立案に向け、調査に支障となる小ガレキを吸引した後、ウェルプラグ上の線量率測定等を5月22日～8月25日にかけて実施。
- 防風フェンスを設置するための改造した柱・梁の設置を、10月26日に完了。
- 10月31日より、北側から防風フェンスの設置を開始。今後、順次、設置を進めていく。
- また、ガレキ撤去作業に向け、オペレーティングフロアでのダスト監視体制を4点連続監視から6点連続監視に変更する工事を9月6日～21日にかけて実施。
- これまで作業に伴うダストモニタの警報発報なし、モニタリングポストの有意な変動なし

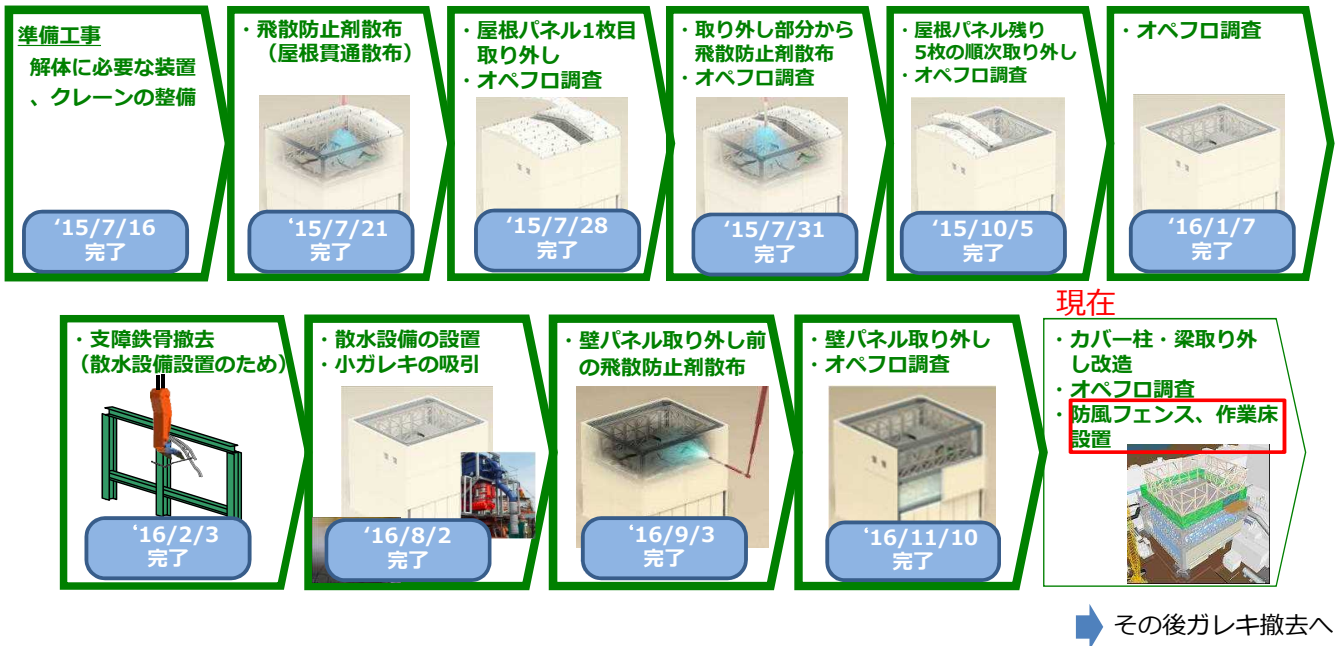
- 建屋カバー解体工事は、下記フローに沿って実施。現在は、防風フェンス、作業床の設置等を実施中

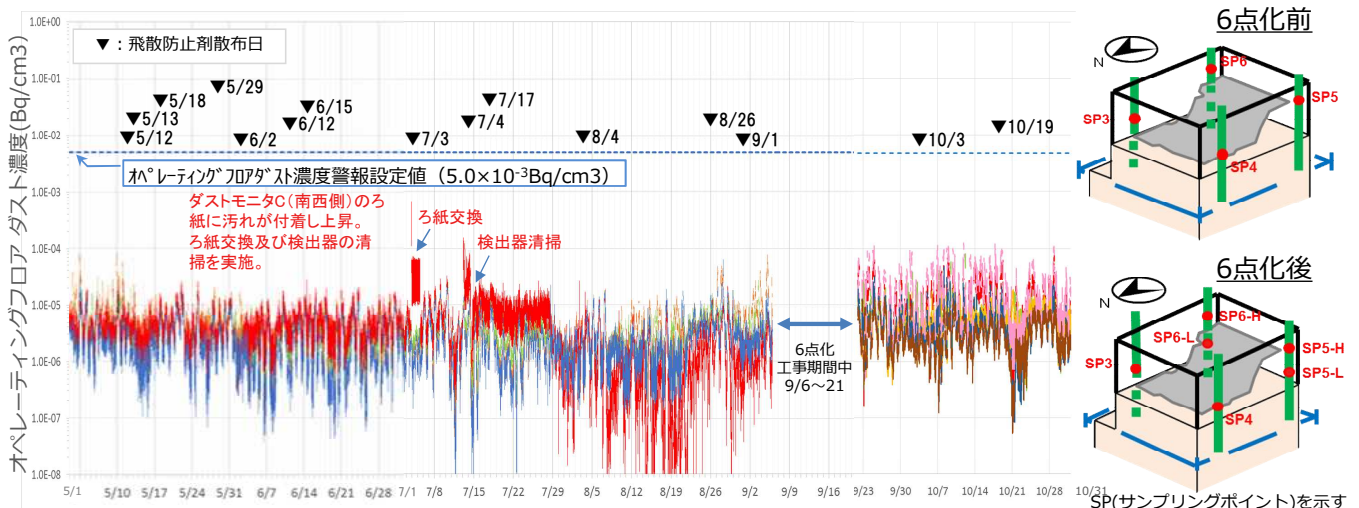
オペレーティングフロアの空気中の放射性物質濃度

- オペレーティングフロアの各測定箇所における、2017年5月1日～2017年10月31日までの「空気中の放射性物質濃度」を以下のグラフに示す
- 各作業における空気中の放射性物質濃度
  - オペレーティングフロアダスト濃度警報設定値※ ( $5.0 \times 10^{-3} \text{Bq/cm}^3$ ) に比べ低い値で推移した

※ 敷地境界モニタリングポスト近傍のダストモニタ警報値より設定した公衆被ばくに影響を与えないように設定した値
