# 1～3号機復水器内貯留水の水抜き完了について

2017年12月21日

東京電力ホールディングス株式会社

## 1. 3号機復水器内ホットウェル天板下部水抜き実績について TEPCO

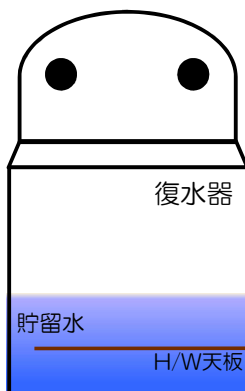
プロセス  
主建屋へ

H/W天板上に  
ポンプを設置

2017年6月1日  
～6月6日  
(水抜き)

貯留水量 : 約450m<sup>3</sup>

貯留水量 : 約340m<sup>3</sup>

2号機と  
同様に  
遠隔水抜き装置  
によって  
水抜き用  
ホース先端を  
H/W天板  
切欠き部へ  
投入

2017年12月4日  
～12月15日  
(水抜き)

水抜き完了

※移送中の復水器内貯留水の放射能濃度  
Cs-137 : 約4.0 E08 Bq/L

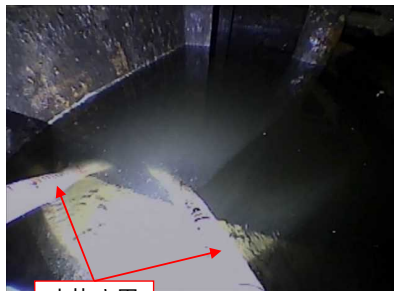
水抜き用のホース

復水器H/W天板下部の水抜き作業（移送前）

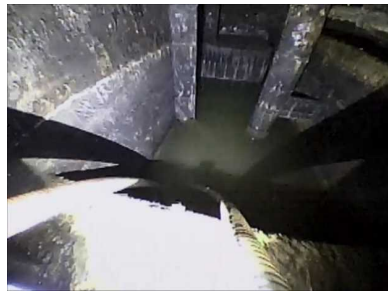
復水器H/W天板下部の水抜き作業（移送中）

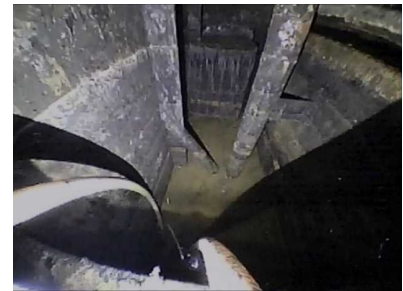
復水器H/W天板下部の水抜き作業（移送後）

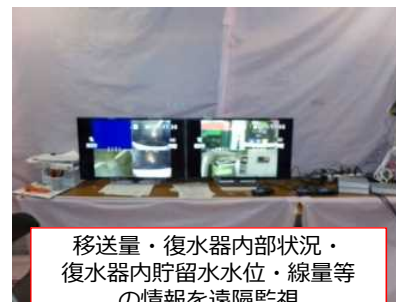
遠隔監視室

移送量・復水器内部状況・復水器内貯留水水位・線量等の情報を遠隔監視

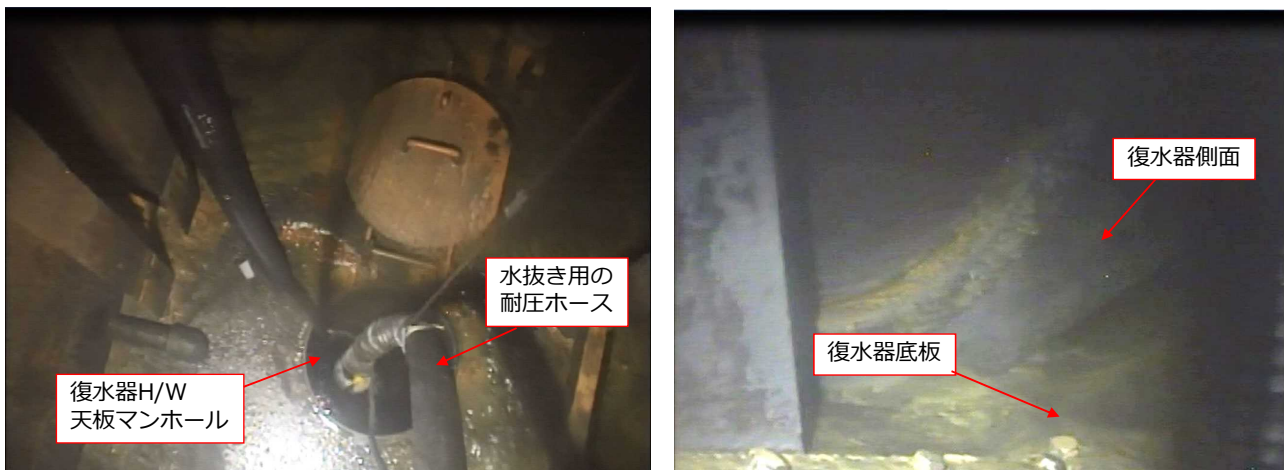
復水器H/W天板下部の水抜き作業（視線方向①）

水抜き後の復水器底板の状況確認（視線方向②）

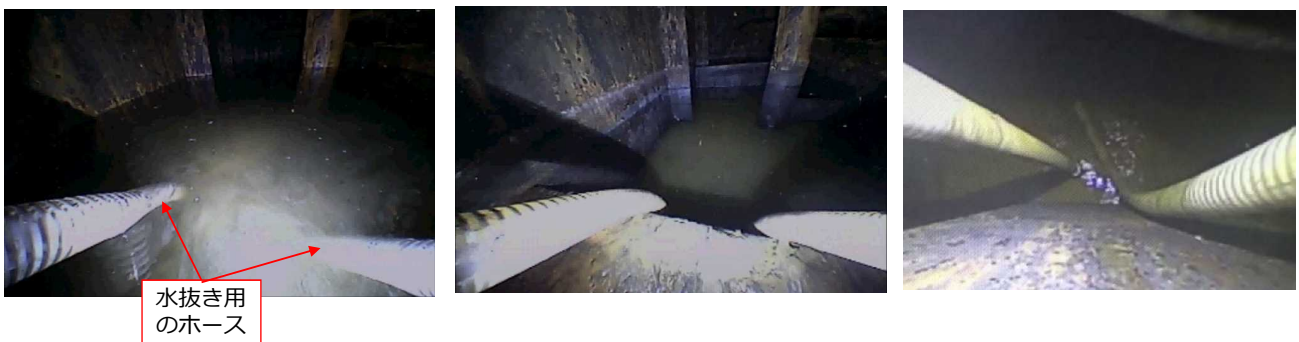
復水器H/W天板下部の水抜き作業（移送前）

復水器H/W天板下部の水抜き作業（移送中）

復水器H/W天板下部の水抜き作業（移送後）
