# 2号機原子炉建屋屋根保護層撤去工事について

2017.12.21

東京電力ホールディングス株式会社

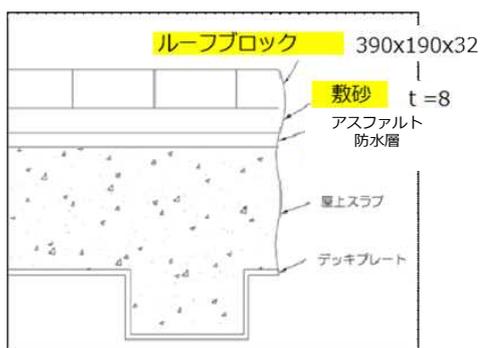
屋根保護層撤去範囲 ※色塗り箇所撤去

- 本工事は、2号機原子炉建屋上の汚染物撤去を目的に、ルーフブロック等の屋根保護層撤去を実施する。また、爆発により破損した屋上外周の立ち上がり部材（笠木）の撤去を実施し部材の落下リスクを軽減する。
- 主な工事内容は以下の通り
  - 2号機原子炉建屋の屋根保護層撤去
    - ルーフブロックの撤去
    - 敷砂の撤去
  - 2号機屋上外周の立ち上がり部材（笠木）撤去

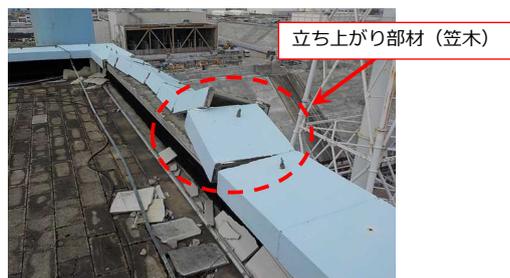
立ち上がり部材（笠木）状況

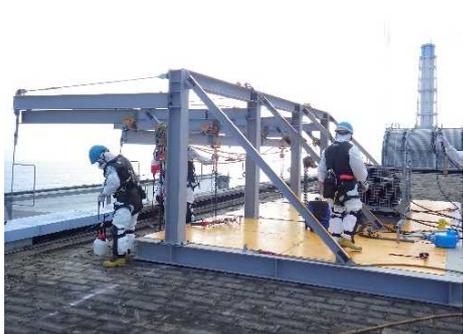
架台設置状況（原子炉建屋屋上）

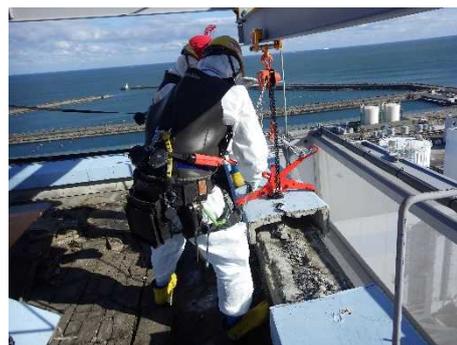
屋上での笠木撤去状況

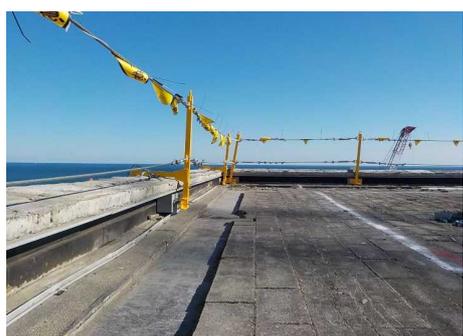
笠木等撤去後の手摺り設置状況

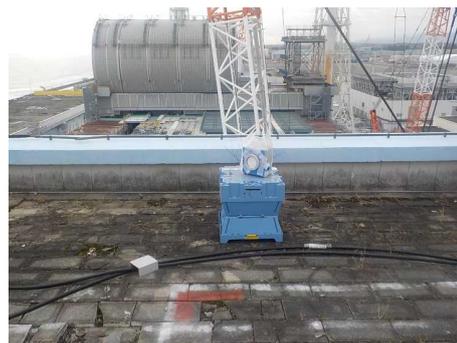
ダストサンプリング状況

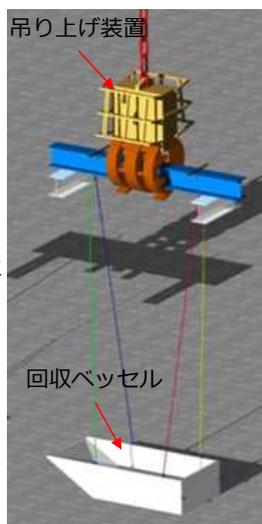
吊り上げ作業の省人化イメージ

- 屋根保護層撤去作業に伴う作業員被ばく量を低減するため、2018年1月より遠隔重機による作業を開始。
- 遠隔重機による作業イメージを以下に示す。

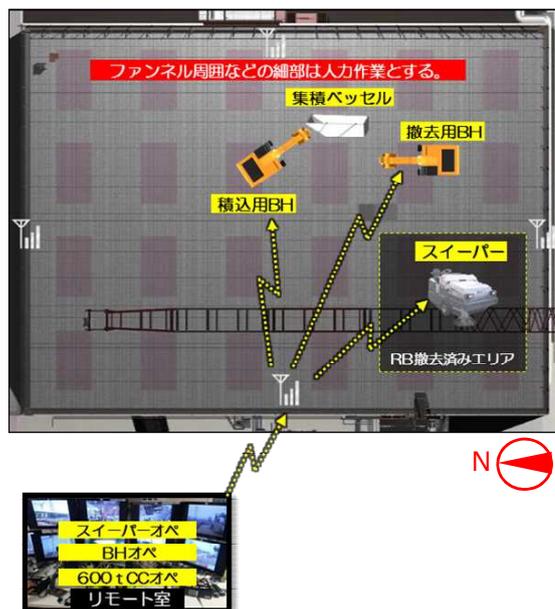
遠隔操作による全体施工計画イメージ

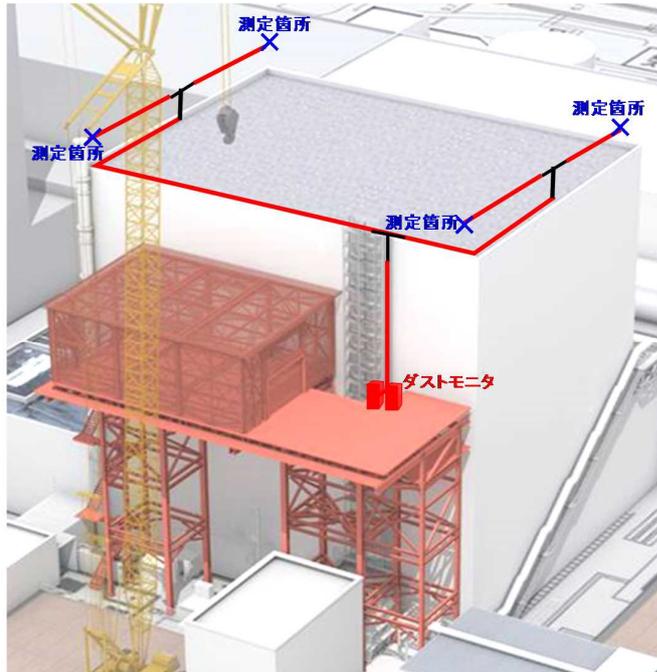
- 遠隔重機による保護層撤去作業時には、連続で屋上4隅にてダスト測定を実施。
- ダスト測定の結果、1, 3号機R/Bオペレーティングフロア作業と同様に、ダストモニタの設定値 ( $1.0 \times 10^{-3} \text{Bq/cm}^3$ ) を超える値を確認された場合は、直ちに作業を中止し、散水を実施する。

遠隔重機作業時のダスト測定イメージ
