陸側遮水壁の状況（第三段階）

2018年2月1日

東京電力ホールディングス株式会社

1. 陸側遮水壁について	P2
2. 地中温度の状況について	P3～8
3. 地下水位・水頭の状況について	P9～14
4. 維持管理運転の状況について	P15
参考資料	P16～27
5. 「雨水や地下水に起因する汚染水発生量」の比較	P28～29
参考資料	P30～36

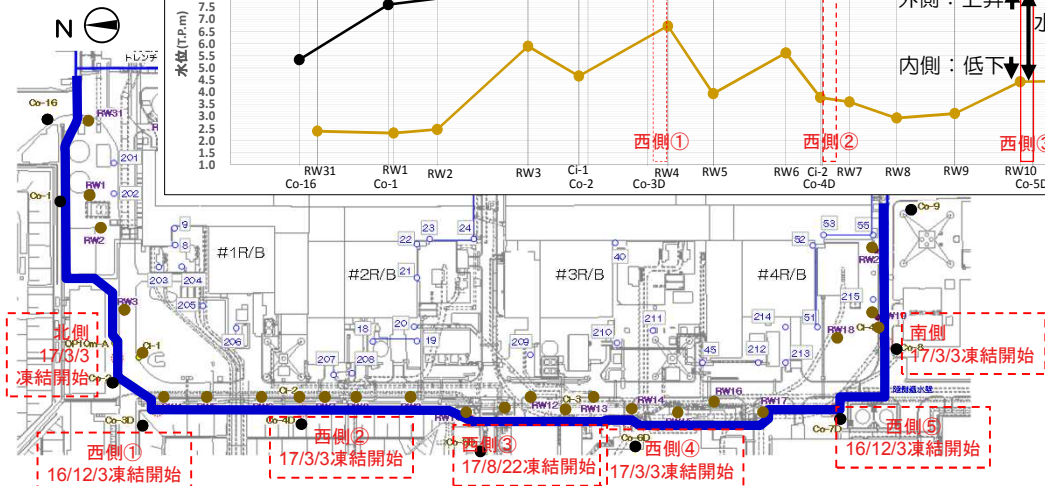
【参考】中粒砂岩層水位変化断面図 山側ライン

- ◆陸側遮水壁の段階的な凍結閉合に伴い、外側水位は上昇・内側水位は低下し、内外水位差が形成されている。
- ◆地下水位差の形成は南北区間にも及んでおり、凍土壁によって遮られた山側からの地下水が迂回している。

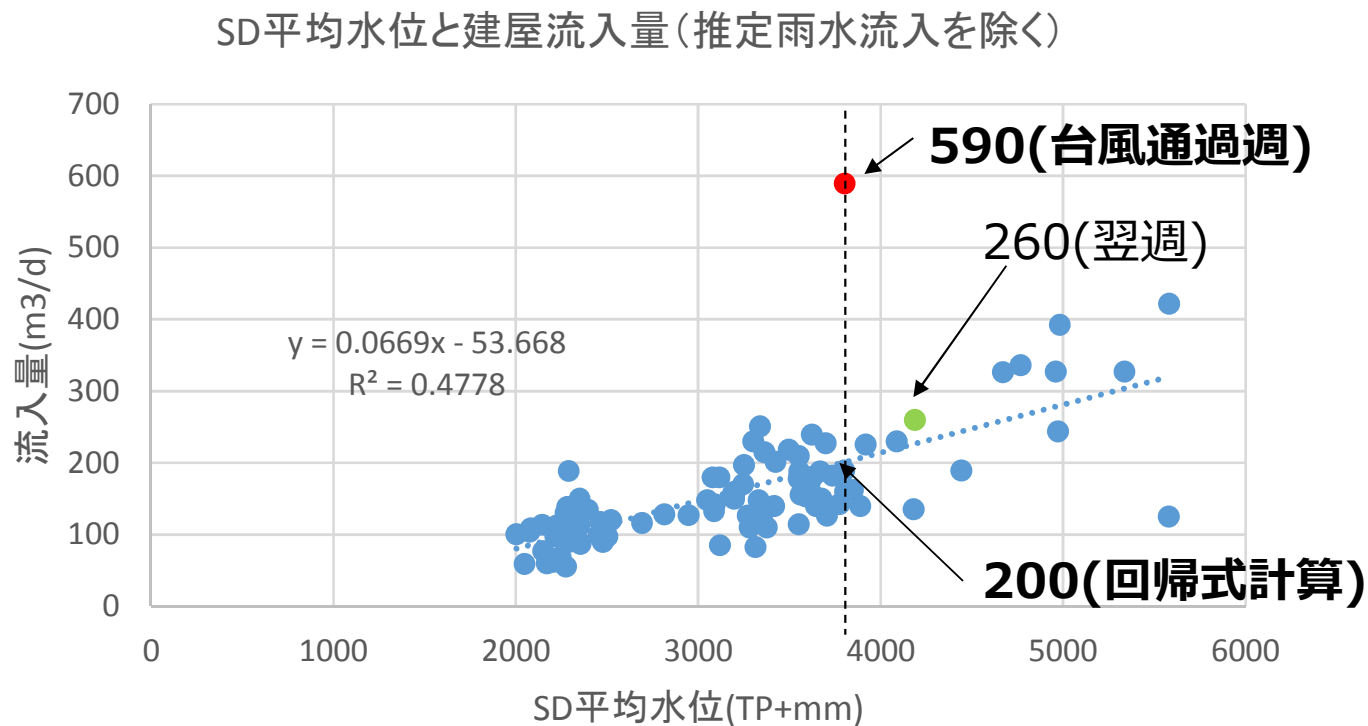
【参考】 建屋への地下水流入量

- サブドレン平均水位-推定地下水流入量（※建屋流入量から推定雨水流入量を除いたもの）を示す。
- 下記回帰式にサブドレン平均水位を代入して地下水流入量を推定した。
