「廃炉」の主な作業項目と作業ステップ

取り組みの状況

II. 分野別の進捗状況

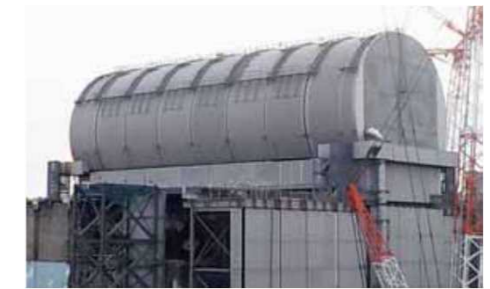
原子炉建屋オペレーティングフロアの線量低減対策として、2016年6月に除染作業、2016年12月に遮へい体設置が完了しました。2017年1月より、燃料取り出し用カバーの設置作業を開始し、2018年2月に全ドーム屋根の設置が完了しました。

ドーム屋根設置状況
(撮影日2018年2月21日)

- ・ 2018/2/23に3号機燃料取り出し用カバー全ドーム屋根の設置を完了。
- ・ 2018年度中頃の3号機使用済燃料プールからの燃料取り出しに向けて、試運転を進めている。
- ・ 今後、燃料取り出しの操作技量習熟に向けて実機による燃料取扱訓練やガレキ撤去を行い、燃

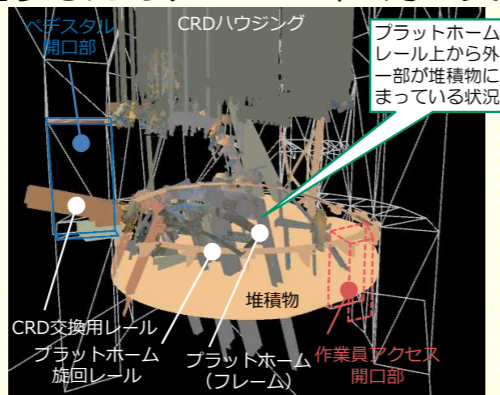
ペDESTAL内部の全体像を把握するため、2017年7月に実施した3号機格納容器内部調査で取得した映像による3次元復元を行いました。復元により、回転式のプラットフォームがレール上から外れ一部が堆積物に埋まっている状況等、構造物の相対的な位置を視覚的に把握することが出来ました。これらの結果を装置設計に活かす等、引き続き燃料デブリ取り出しに向けた検討を進めます。

- ・ ペDESTAL内部の全体像を把握するため、2017年7月に実施した3号機格納容器内部調査で取得した映像による3次元復元を実施。
- ・ 復元により、旋回式のプラットホームがレール上から外れ一部が堆積物に埋まっている状況等、構造物の相対的な位置を視覚的に把握することが出来た。
- ・ これらの結果を装置設計に活かす等、引き続き燃料デブリ取り出しに向けた検討を進める。
