## 「廃炉」の主な作業項目と作業ステップ

# 主な取り組み 構内配置図

## I. 原子炉の状態の確認

## II. 分野別の進捗状況

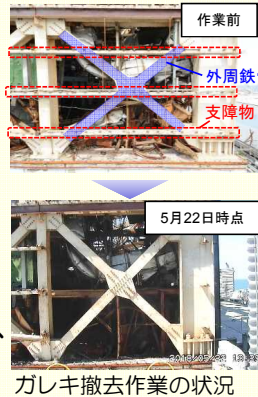
1号機使用済燃料プールからの燃料取り出しに向けて、オペフロ上の北側からガレキ撤去作業を進めています。使用済燃料プールがあるオペフロ南側エリア周辺では、作業に伴いプール内へガレキが落下し燃料等を損傷させる可能性があることから、5月10日にプールの保護等に向けた準備作業を開始しました。現在、ダスト発生を抑えることに配慮した装置・工法を用い、プール保護作業の際に干渉する支障物の撤去作業を慎重に進めています。今後、支障物撤去を継続して進め、作業状況を監視するためのカメラ等を設置した上で、外周鉄骨の撤去を実施する予定です。引き続き、安全を最優先に作業を進めます。

- ・ガレキ撤去作業時のダスト飛散を抑制するための防風フェンスの設置を 2017/10/31 に開始し、2017/12/19 に完了。
- ・1号機使用済燃料プールからの燃料取り出しに向けて、オペフロ北側のガレキ撤去を 1月22日より開始。
- ・吸引装置によるガレキ撤去作業を慎重に進めており、放射性物質濃度を監視している敷地境界付近や構内のダストモニタに有意な変動がないことを確認。
- ・撤去したガレキは、その線量に応じて固体廃棄物貯蔵庫等の保管エリアに保管。
- ・使用済燃料プールからの燃料取り出しに向けて、オペフロ上の北側からガレキ撤去作業を進めている。
- ・使用済燃料プールがあるオペフロ南側エリア周辺では、作業に伴いプール内へガレキが落下し燃料等を損傷させる可能性があることから、5月10日にプールの保護等に向けた準備作業を開始。
- ・現在、ダスト発生を抑えることに配慮した装置・工法を用い、プール保護作業の際に干渉する支障物の撤去作業を慎重に進めている。
- ・今後、支障物撤去を継続して進め、作業状況を監視するためのカメラ等を設置した上で、外周鉄骨の撤去を実施する予定。

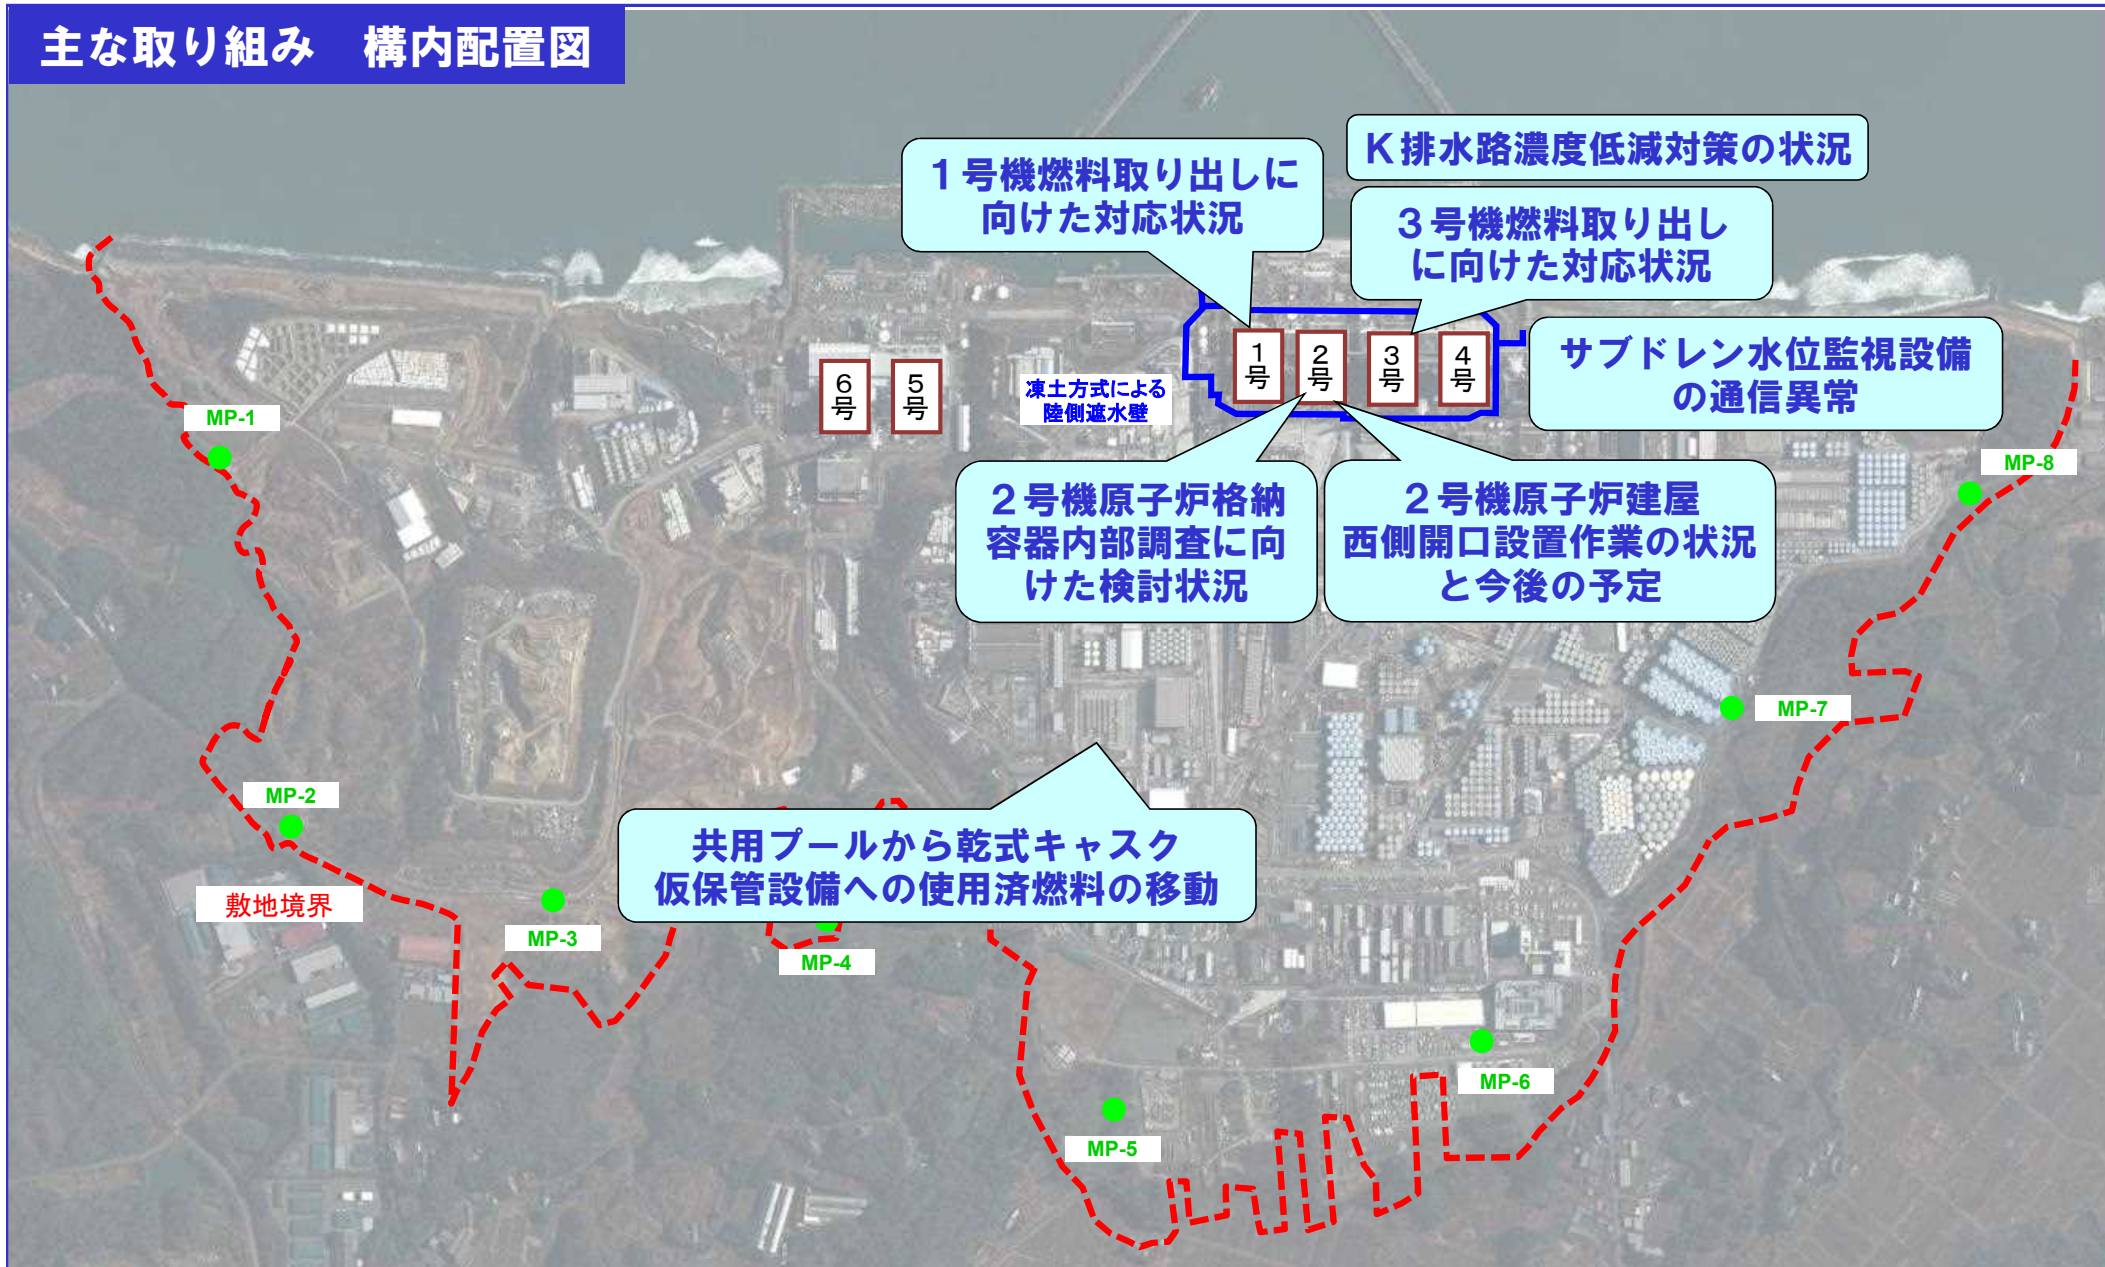
※モニタリングポスト (MP-1~MP-8) のデータ

敷地境界周辺の空間線量率を測定しているモニタリングポスト(MP)のデータ(10分値)は $0.445 \mu\text{Sv/h} \sim 1.680 \mu\text{Sv/h}$  (2018/4/25~2018/5/29)。  
 MP-2~MP-8については、空間線量率の変動をより正確に測定することを目的に、2012/2/10~4/18に、環境改善(森林の伐採、表土の除去、遮へい壁の設置)の工事を実施しました。  
 環境改善工事により、発電所敷地内と比較して、MP周辺の空間線量率だけが低くなっています。  
 MP-6については、さらなる森林伐採等を実施した結果、遮へい壁外側の空間線量率が大幅に低減したことから、2013/7/10~7/11にかけて遮へい壁を撤去しました。
