2号機原子炉格納容器内部調査及び燃料デブリ取り出しに向けた対応状況

2018年5月31日

東京電力ホールディングス株式会社

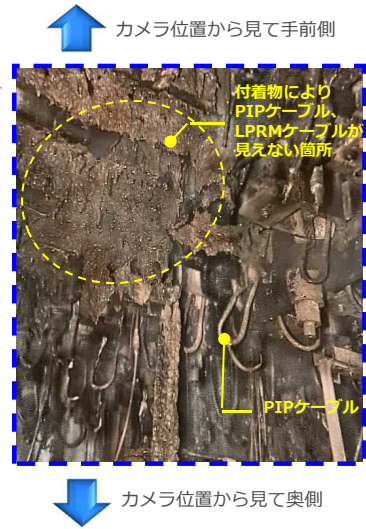
2. 調査結果 プラットホーム上

- ・CRD交換機、プラットホームフレーム等の構造物については大きな変形や損傷が無く、前回（2017年1月）の調査結果からの状況変化は見られなかった。
- ・CRD交換機付近の上部にあるCRDハウジングにおいて、付着物によりTIP案内管及びPIPケーブル、LPRMケーブルが確認できない箇所があることを確認した。
- ・またTIP案内管及びPIPケーブル、LPRMケーブルが確認できない箇所の真下のグレーチングについては、脱落していることを確認した。

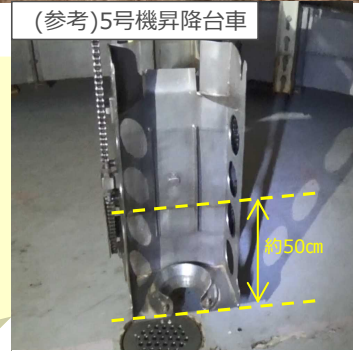
○堆積物の分布状況詳細 (1)

堆積物の高さが比較的高い範囲 (プラットホームのグレーチング脱落部①真下付近)

- ・小石状・粘土状に見える堆積物がベダスタル底部全体に堆積していることを確認した。
- ・カメラ吊り降ろし位置からベダスタル中心を見て左側のケーブルトレイ（高さ約70cm）周辺の段差が明瞭では無いため、この付近の堆積物の高さは70cmを超える箇所が存在する可能性がある。CRD交換機昇降台車周辺の堆積物は、昇降台車が埋まっている高さから40~50cmと見られる。またカメラ吊り降ろし位置から見て昇降台車の奥側の堆積物高さがケーブルトレイより低くなっていることを確認した。
- ・カメラ吊り降ろし位置からベダスタル中心を見て左側には、燃料集合体の一部（上部タイプレート）が確認され、また堆積物高さが周囲と比較して高いことから、その真上は燃料デブリの落下経路の一つである可能性がある。

CRD交換機昇降台車にて、堆積物が埋まっていると見られる高さ

- ・プラットフォーム上では、カメラ吊り降ろし位置から見て手前側の構造物 (TIP案内管、PIPケーブル及びグレーチング等) の損傷及び脱落が多く、フレーム上の付着物も比較的多いことを確認した。
- ・ペDESTAL底部ではCRD交換機回転フレームや中間作業架台フレーム、支柱、ケーブルトレイ等が大きな変形が無い状態であった。また冷却水が降り注いでおり、ペDESTAL底部付近の温度測定値は約21℃であることから、堆積物は注水した冷却水により、安定した冷却状態を維持していると考えている。
- ・ペDESTAL底部の堆積物については、カメラ吊り降ろし位置からペDESTAL中心を見て左側の堆積物高さが高いため、当該位置の真上は燃料デブリの落下経路の一つである可能性がある。
- ・一方、作業員アクセス開口部側でも堆積物が周囲よりも高く堆積している箇所があることから、燃料デブリの落下経路は複数箇所存在している可能性がある。
- ・作業員アクセス開口部より外の状況については、今回取得した画像では見えないため、ペDESTAL外への堆積物の流出は確認できなかった。

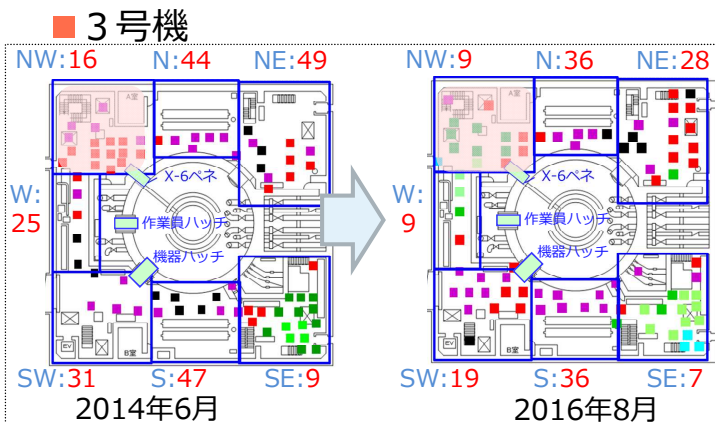
補足2. 原子炉建屋1階の空間線量

■: <3mSv/h ■: <5mSv/h ■: <7mSv/h ■: <10mSv/h ■: >10mSv/h ■: >20mSv/h ■: >50mSv/h 単位: mSv/h

単位: mSv/h		
	機器ハッチ前	作業員ハッチ前	X-6ベネ前
1号機	2	6	630
2号機	5	30	5 (遮へい有)
3号機	19	80	9 (遮へい有*)

*: X-6ベネ前のコンクリートブロック未撤去

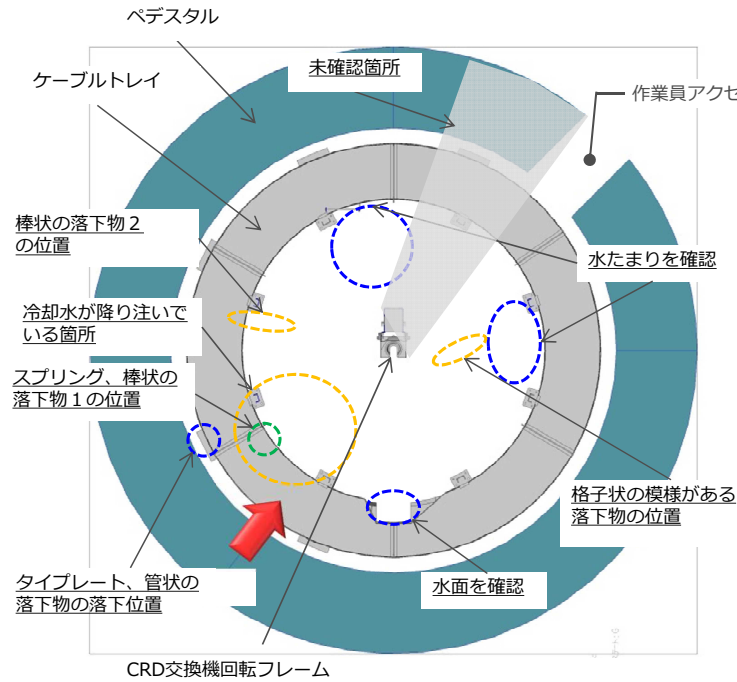
■ ペDESTAL底部

ペDESTAL底部の水たまり、落下物の確認状況

ペDESTAL底部の堆積物の確認状況
