「廃炉」の主な作業項目と作業ステップ

取り組みの状況

II. 分野別の進捗状況

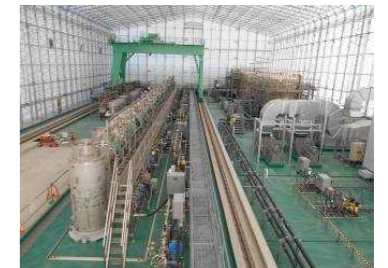
(高性能多核種除去設備)

- ・タンク内の汚染水から放射性物質を除去しリスクを低減させます。
- ・多核種除去設備に加え、東京電力による多核種除去設備の増設(2014年9月から処理開始)、国の補助事業としての高性能多核種除去設備の設置(2014年10月から処理開始)により、汚染水(RO濃縮塩水)の処理を2015年5月に完了しました。
- ・多核種除去設備以外で処理したストロンチウム処理水について、多核種除去設備での処理を進めています。

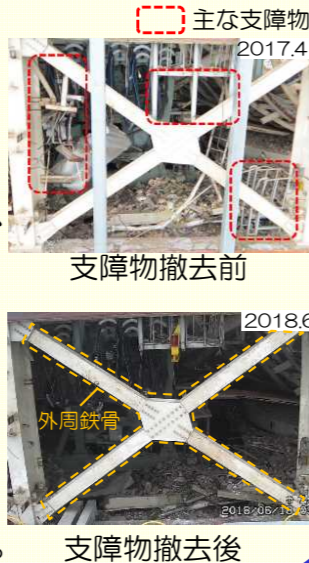
支障物撤去前

支障物撤去後

1号機使用済燃料プールからの燃料取り出しに向けて、使用済燃料プール保護の準備作業を進めています。プール保護の実施にあたり、作業性を確保するための外周鉄骨撤去の一環として、支障物の撤去、遠隔装置用設備の設置等を進めています。今後、準備が整い次第、外周鉄骨の撤去を開始します。また、プール保護作業を着実に進める作業計画を立案するため、7月からプール周辺の線量測定を実施します。得られた結果は、安全のための対策に反映した上で、慎重に作業を進めます。

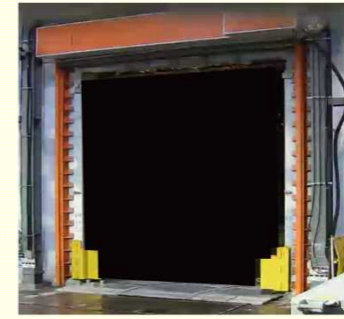
開口の設置状況

2号機使用済燃料プールからの燃料取り出しに向けた準備を進めており、オペフロへのアクセス用の開口設置作業を6月21日に完了したことから、遠隔ロボットによるオペフロ内調査を開始します。開口設置作業は、十分に飛散抑制対策をした結果、放射性物質濃度を監視しているダストモニタ等に有意な変動はありませんでした。また、オペフロ内調査は、残置物を移動せずに作業が可能な開口部近傍のエリアを中心に、線量測定やカメラ撮影等を進めます。その後、開口部近傍の調査で得られた結果を踏まえ残置物の移動・片付を行い、より広範囲の状況把握に向けた調査を進めます。

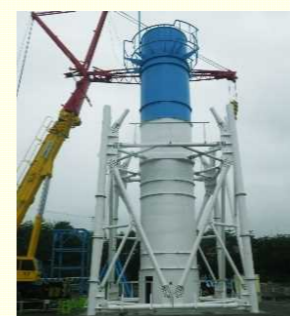
実証試験準備状況 (6/15時点)

1 / 2号機の排気筒は、損傷・破断箇所があること等を踏まえ、リスクをより低減するという観点から、半分程度の高さまで解体し、耐震上の裕度を確保する計画です。排気筒上部での解体作業は、作業員の被ばく低減を重視し、無人化して進めることを計画しており、現在、解体装置の製作を進めています。また、装置製作と並行して、現場作業を円滑に進めるための準備を進めており、8月頃より実証試験を開始する予定です。引き続き、安全に作業を進めるための検討・準備を進めます。

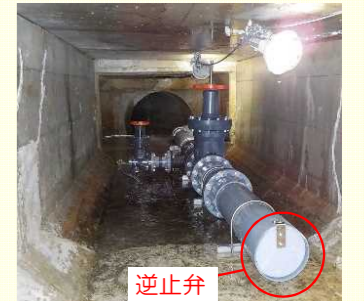
逆止弁の設置状況

台風等の大雨時に汚染水発生量が増加することに備え、対策を進めています。これまでの現場調査等から、大雨時に汚染水発生量が増加する要因の一つとして、構内に降った雨水を集水枡に導水する排水管を雨水が逆流し、建屋に流入する経路を抽出しました。このため、排水管の逆流を防止するための逆止弁を6月22日に設置しました。引き続き、その他の流入経路への対策を進め、更なる汚染水発生量の低減に取り組めます。

- ・台風等の大雨時に汚染水発生量が増加することに備え、対策を進めている。
- ・これまでの現場調査等から、大雨時に汚染水発生量が増加する要因の一つとして、構内に降った雨水を集水枡に導水する排水管を雨水が逆流し、建屋に流入する経路を抽出。
- ・このため、排水管の逆流を防止するための逆止弁を6月22日に設置。
- ・引き続き、その他の流入経路への対策を進め、更なる汚染水発生量の低減に取り組む。
