# 物揚場付近における水の湧出状況と対策について

2018年6月28日

東京電力ホールディングス株式会社

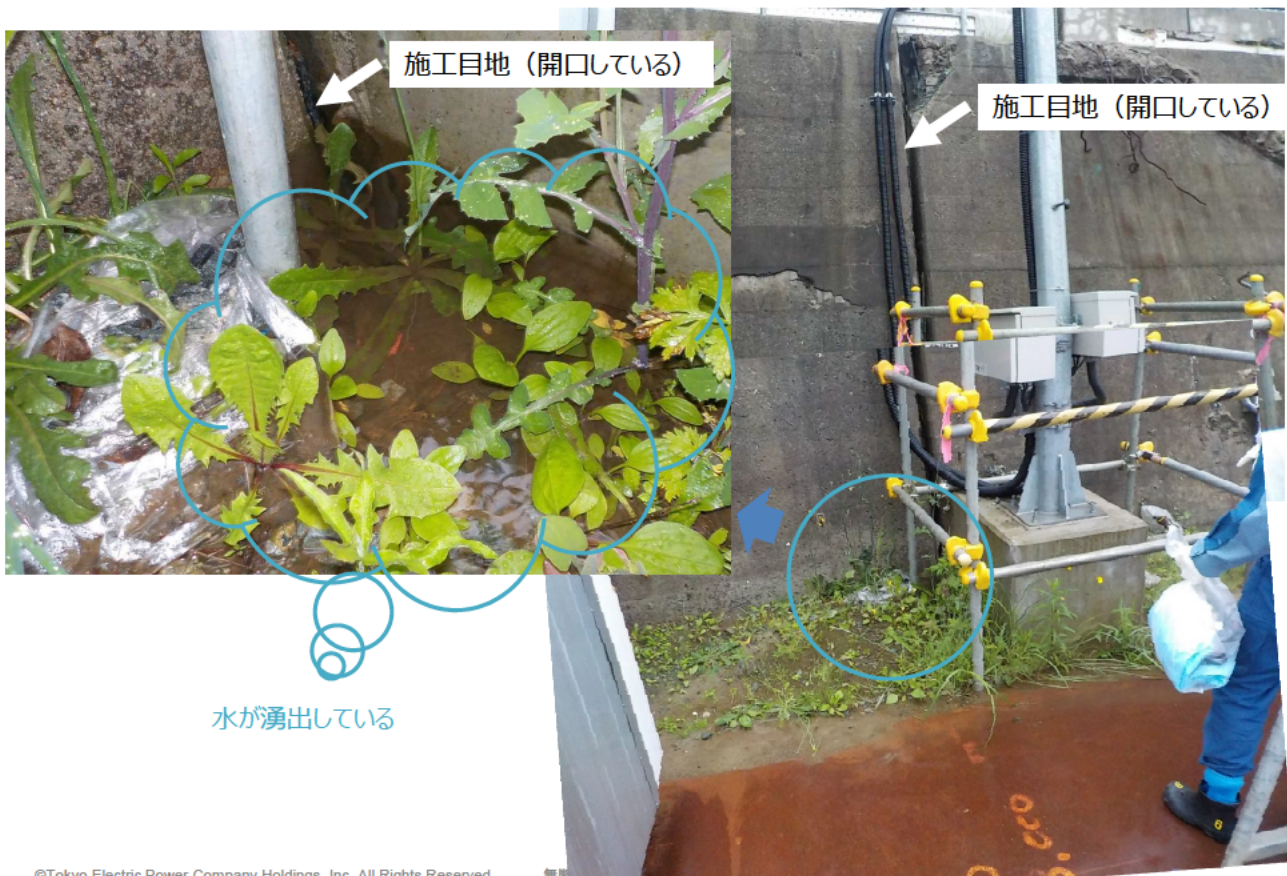
水が湧出している

調査の結果、5月30日～31日の降雨後に湧出があったものの翌日からは湧出が止まり、継続して湧出していないことから、降雨による雨水が、フォールアウト由来のセシウムを含んで湧出したものと判断。

湧出カ所を掘削して、釜場（枡）及び浄化材を設置し、湧出水の汚染を除く（6/5 実施済）

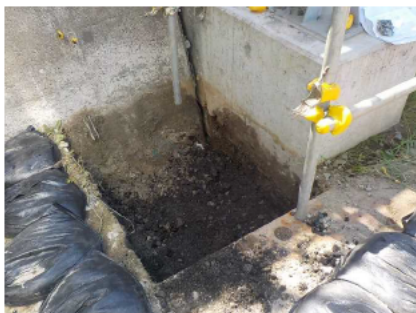
掘削状況

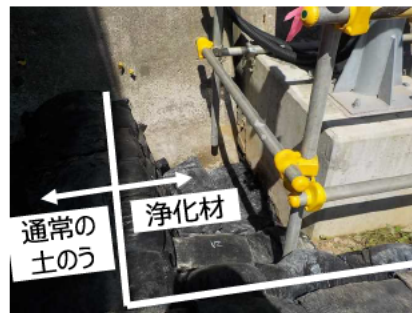
浄化材設置状況（1）
