## 取り組みの状況

# 主な取り組み 構内配置図

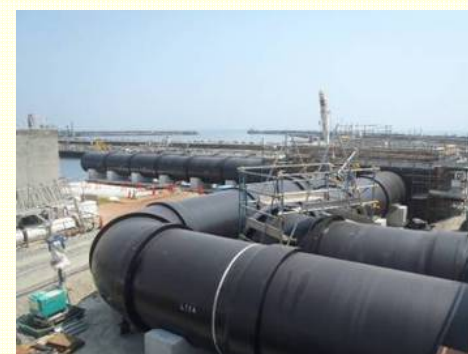
万一汚染水が漏えいし、排水路に流れ込んだ場合でも、港湾外に直接排出されることのないよう、排水路の排水先を港湾内に切り替えます。工事は概ね完了し、港湾内への影響を確認しながら、段階的に排水先を港湾内へ切り替えています。

<配水管設置状況>

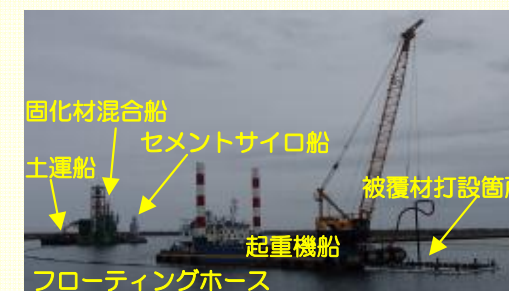
港湾内の海底の汚染土壌が舞い上がらないよう、今年度中の完了を目指し、7/17より海底土の被覆工事を開始しました。

<港湾内被覆作業の様子>
