取り組みの状況

1号機原子炉建屋カバー屋根パネル取外し完了

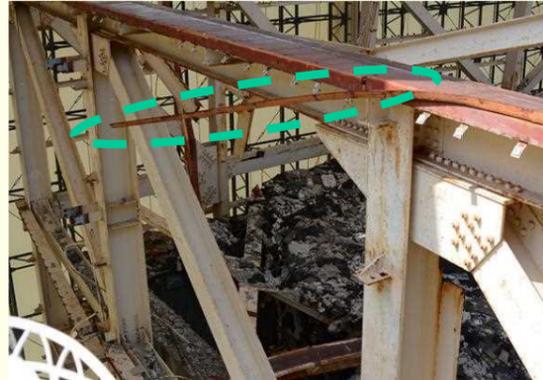
<撤去予定の支障鉄骨例>

今後、飛散防止剤の定期散布・ガレキ状況調査等を行った後、飛散抑制対策である散水設備の設置に向け支障鉄骨の撤去を行います。

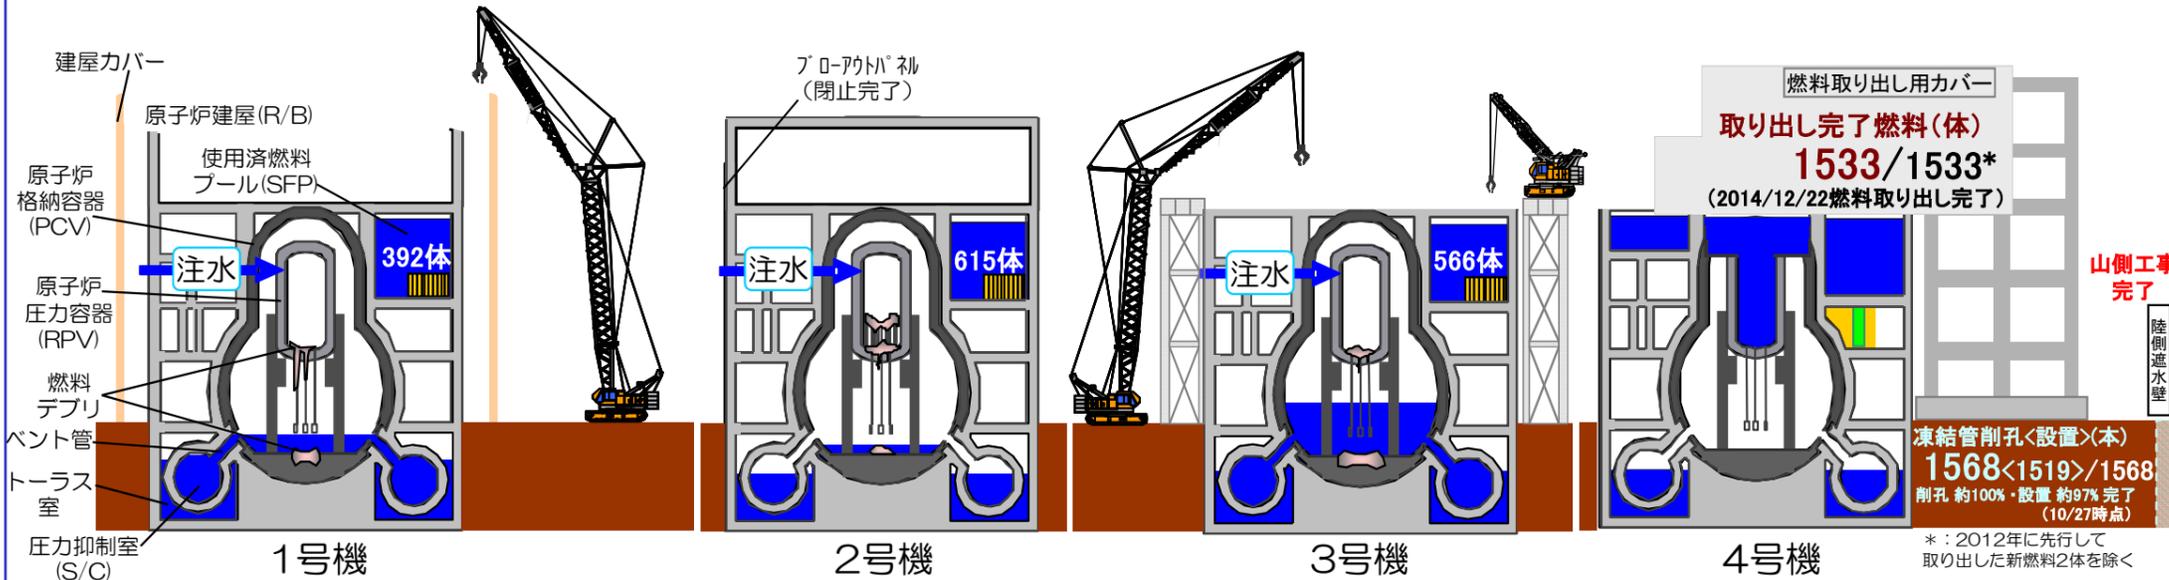
山側工事完了
陸側遮水壁

先行して凍結を開始する陸側遮水壁山側の工事は、9/15に完了しています。

海側についても凍結管、測温管を設置するための削孔工事が10/15に完了しました。引き続き、陸側遮水壁海側の凍結管、配管の設置等の工事を行っています。

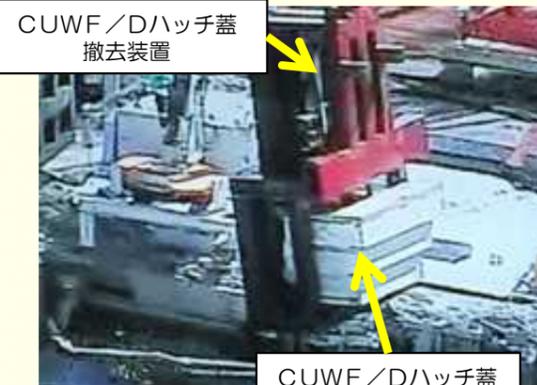
<CUWF/Dハッチ蓋撤去作業状況>

10/15、3号機使用済燃料プール内の大型ガレキの1つである原子炉冷却材浄化系ろ過脱塩器(CUWF/D)ハッチ蓋^注を撤去し、燃料ラック上の大型ガレキの撤去が完了しました。

撤去後、ハッチ蓋の下の燃料集合体4体のうち2体において、ハンドル部がわずかに変形していることを確認しました。今後、取り扱いについて検討してまいります。

注) 約1m×約1m×約2m、水中重量約2.6tのコンクリート製の構造物

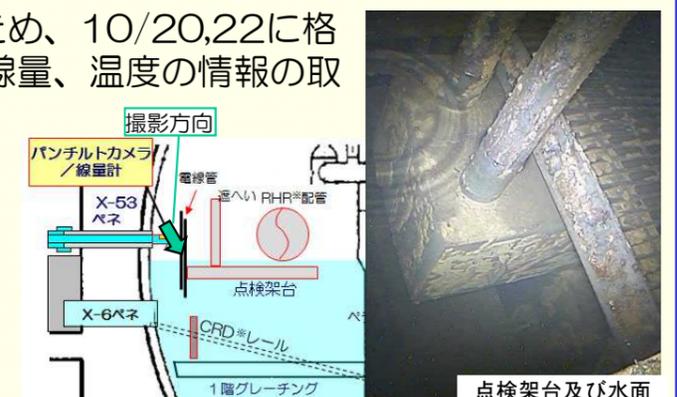
<格納容器内部調査状況>

3号機原子炉格納容器内を確認するため、10/20,22に格納容器内部へ調査装置を入れ、映像、線量、温度の情報の取得、内部の滞留水の採取を行いました。

格納容器内の構造物・壁面に損傷は確認されず、水位は推定値と一致していました。また、内部の線量は他の号機に比べて低いことがわかりました。
