## 取り組みの状況

### 雑固体廃棄物焼却設備 試験運転の開始

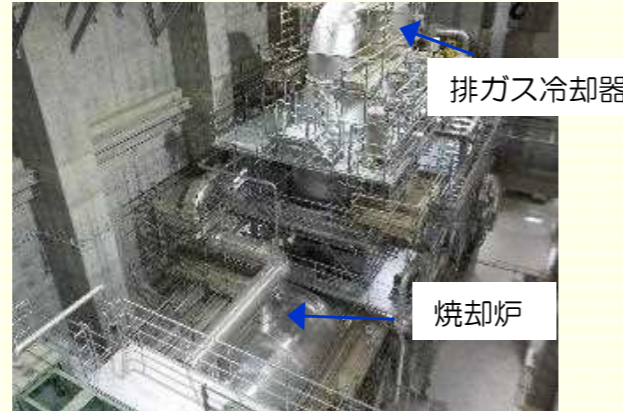
<雑固体廃棄物焼却設備>

福島第一構内に一時保管している使用済保護衣等を焼却する雑固体廃棄物焼却設備について、設備設置工事が完了しました。焼却に伴い発生する排気ガスは放射性物質を除去したうえで排出する計画です。模擬廃棄物を用いた焼却試験を11/25より開始しました。今年度中に運用を開始する予定です。
