廃炉・汚染水対策現地調整会議 汚染水対策の進捗管理表

各汚染水浄化処理設備の運転状況等について

2、3、4号機海水配管トレンチ 止水・閉塞工事の進捗状況について

サブドレン他水処理施設及び海側遮水壁について

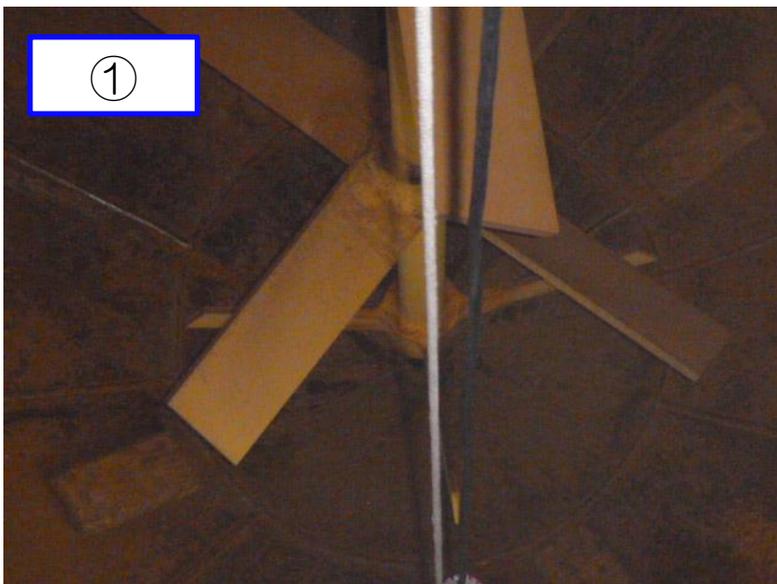
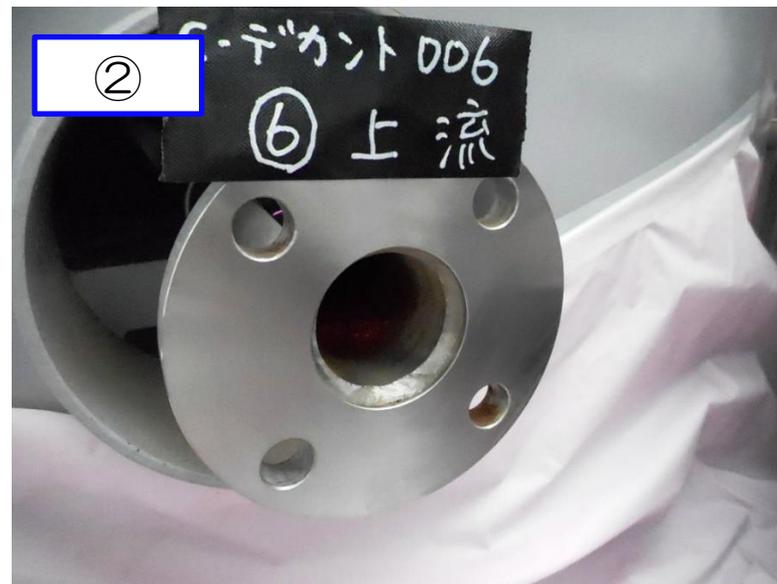
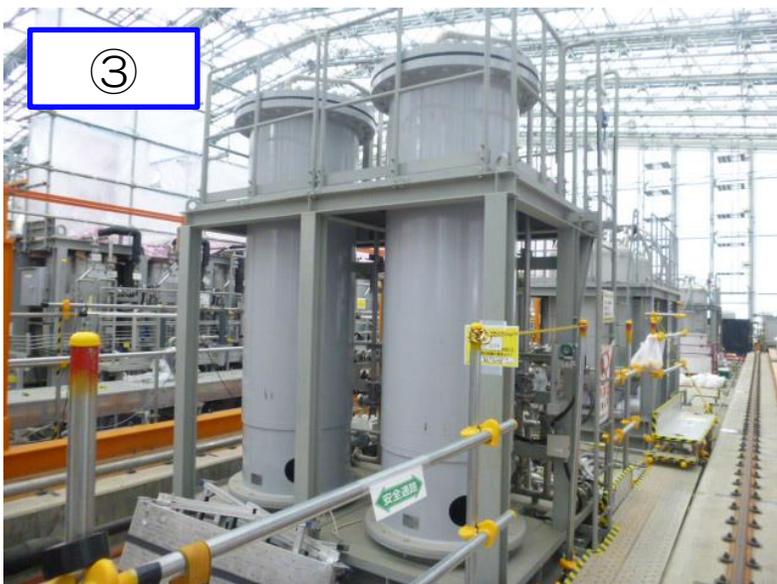
1-5. 既設多核種除去設備点検状況

- ① A系統バッチ処理タンク1 A内部写真
→ ゴムライニングに有意な傷等の異常なし
- ② C系統デカントタンク出口配管フランジ
→ すき間腐食等の異常なし
- ③ C系統増塔吸着塔設置状況

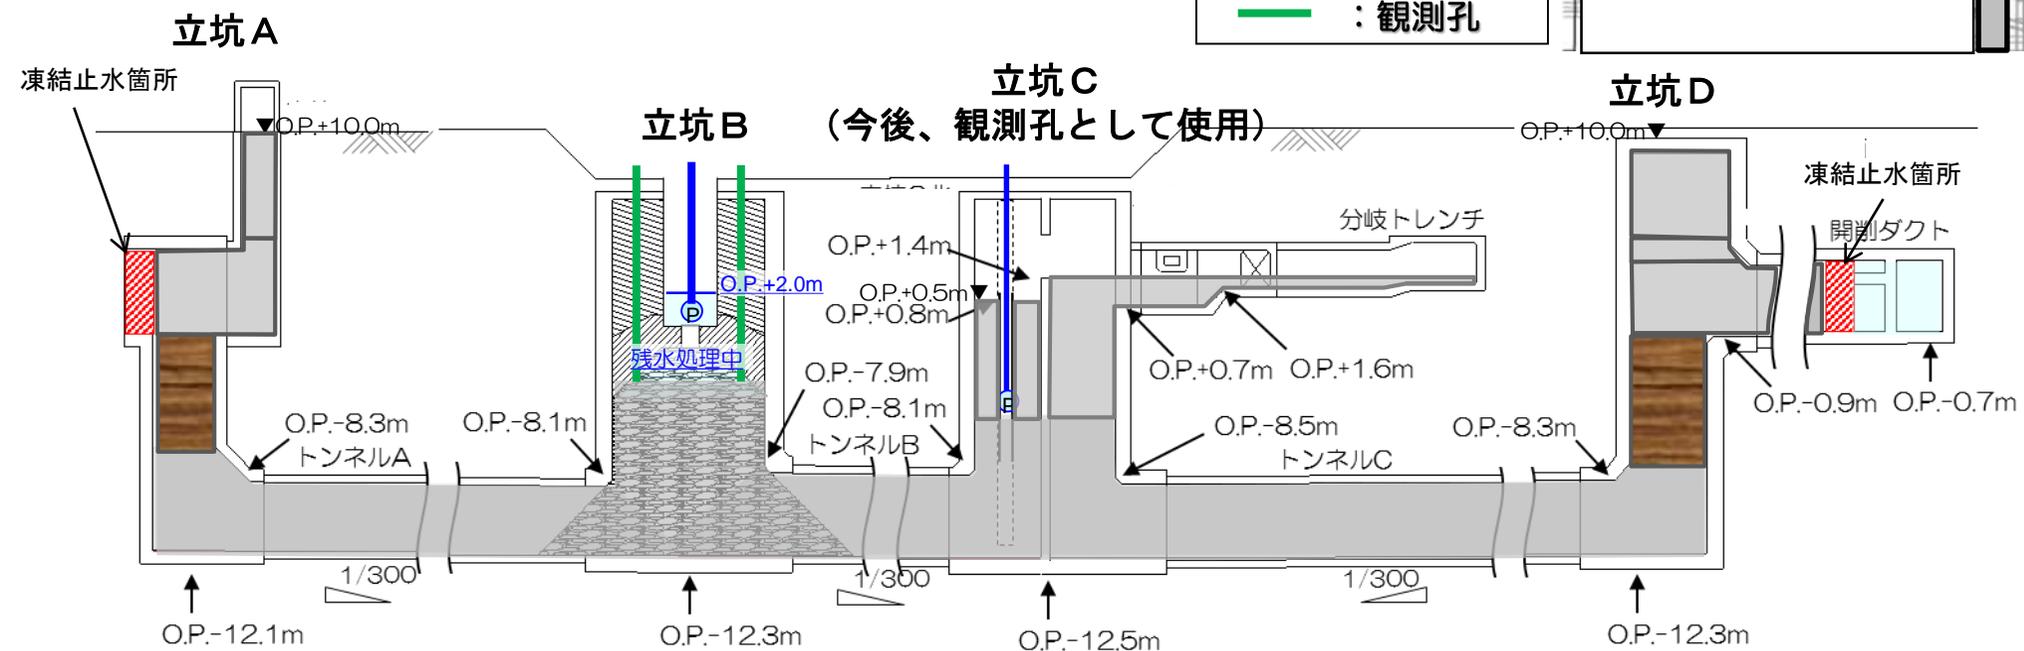
2号機海水配管トレンチ概略断面展開図

- 6月30日に、トレンチ内滞留水の移送完了。
- 立坑A及び立坑Dは、地表面まで充填完了。
- 立坑Bの碎石充填部は、残水処理を継続中。
- 立坑Cは、立坑Bの残水処理完了後、観測孔として使用予定。
- 凍結止水は、当面、継続する方針。

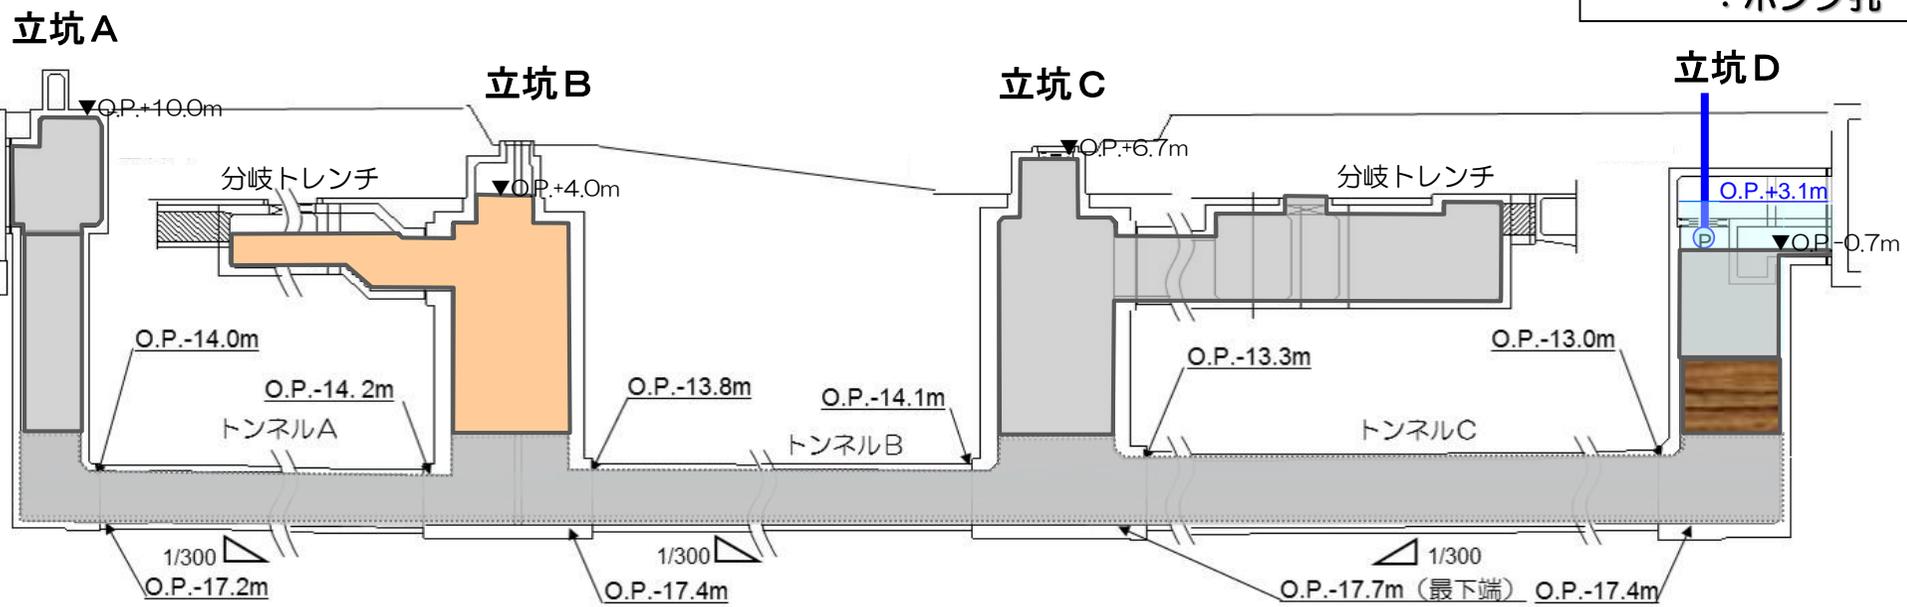
3号機海水配管トレンチ概略断面展開図

- 7月30日に、トレンチ内滞留水の移送完了。
- 立坑A及び立坑Cは、地表面まで充填完了。
- 立坑Dは、立坑本体の充填完了。O.P.+0.2m付近で建屋と繋がっており、今後、建屋滞留水の水位低下に合わせて充填する方針。
- 立坑Bは、充填作業を継続中。

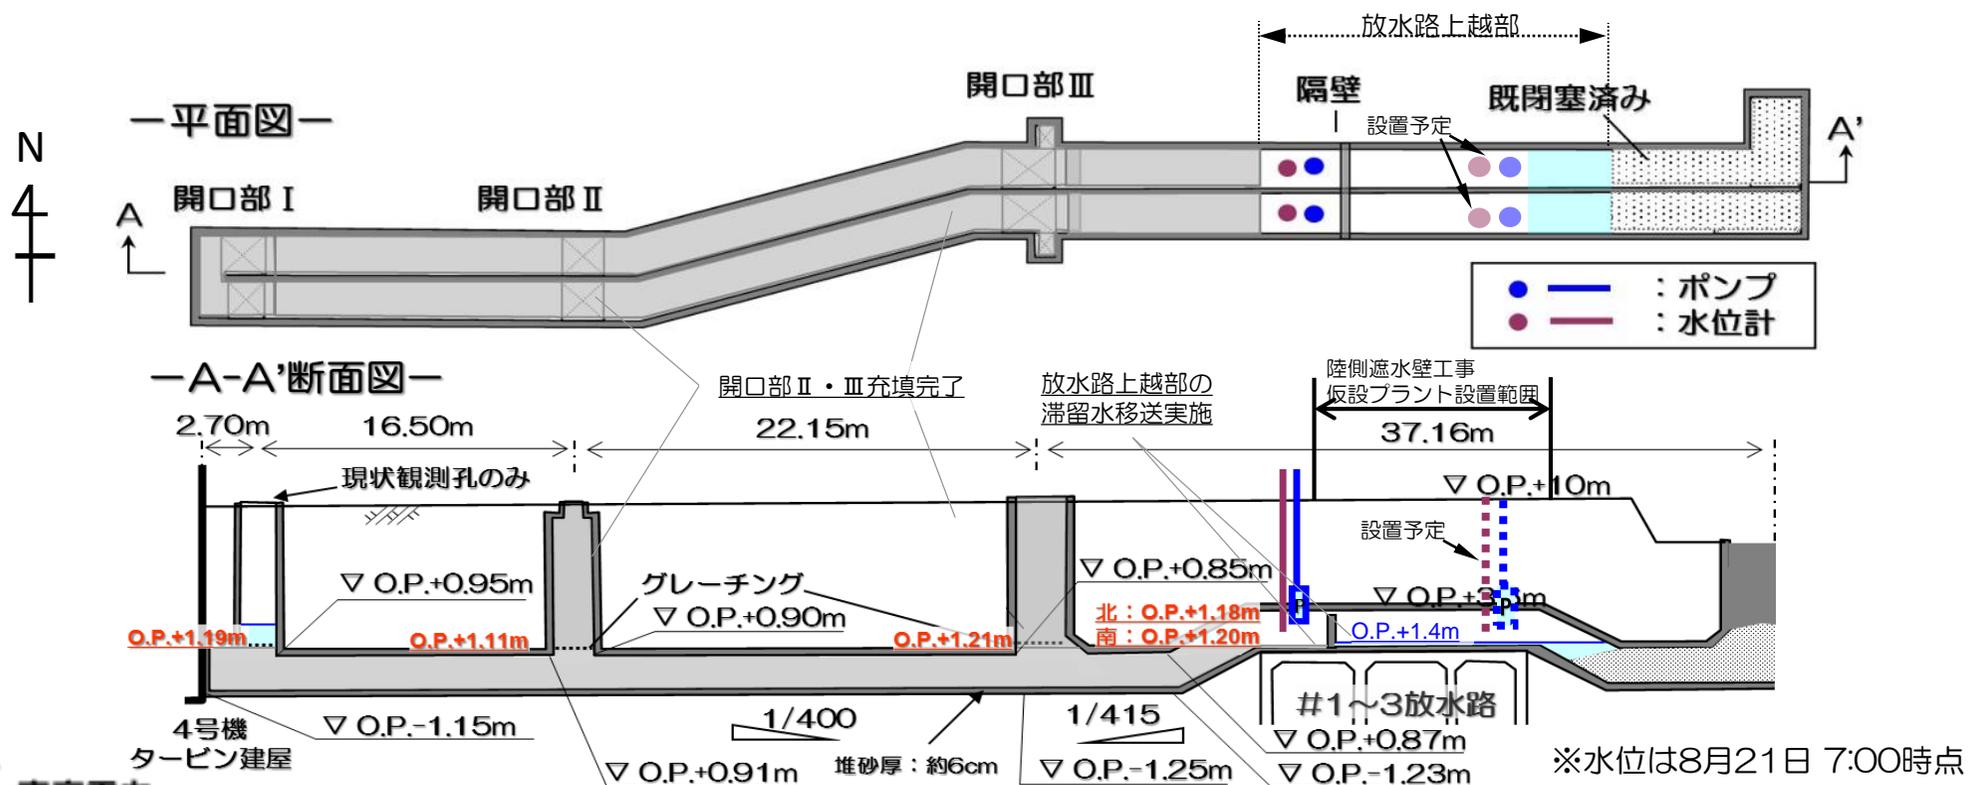
4. 4号機: 充填の進捗状況 (5月以降、放水路上越部の水位監視中)

- 4月28日までに、開口部Ⅱ・Ⅲの充填完了。
- 放水路上越部の水移送は実施済みであり、開口部Ⅰおよび放水路上越部の一部、建屋張出部を除き、トレンチ内滞留水はほぼ除去完了。
- 放水路上越部の充填にあたっては、隔壁の海側に充填孔を設ける必要があるが、充填孔予定箇所に陸側遮水壁工事の仮設プラントが設置されているため、撤去後の2015年10月末頃から作業を再開し、同12月下旬に完了予定。
- 開口部Ⅰは建屋床面とほぼ同じ高さで接続しており、建屋滞留水の水位低下に合わせて充填を行う方針。

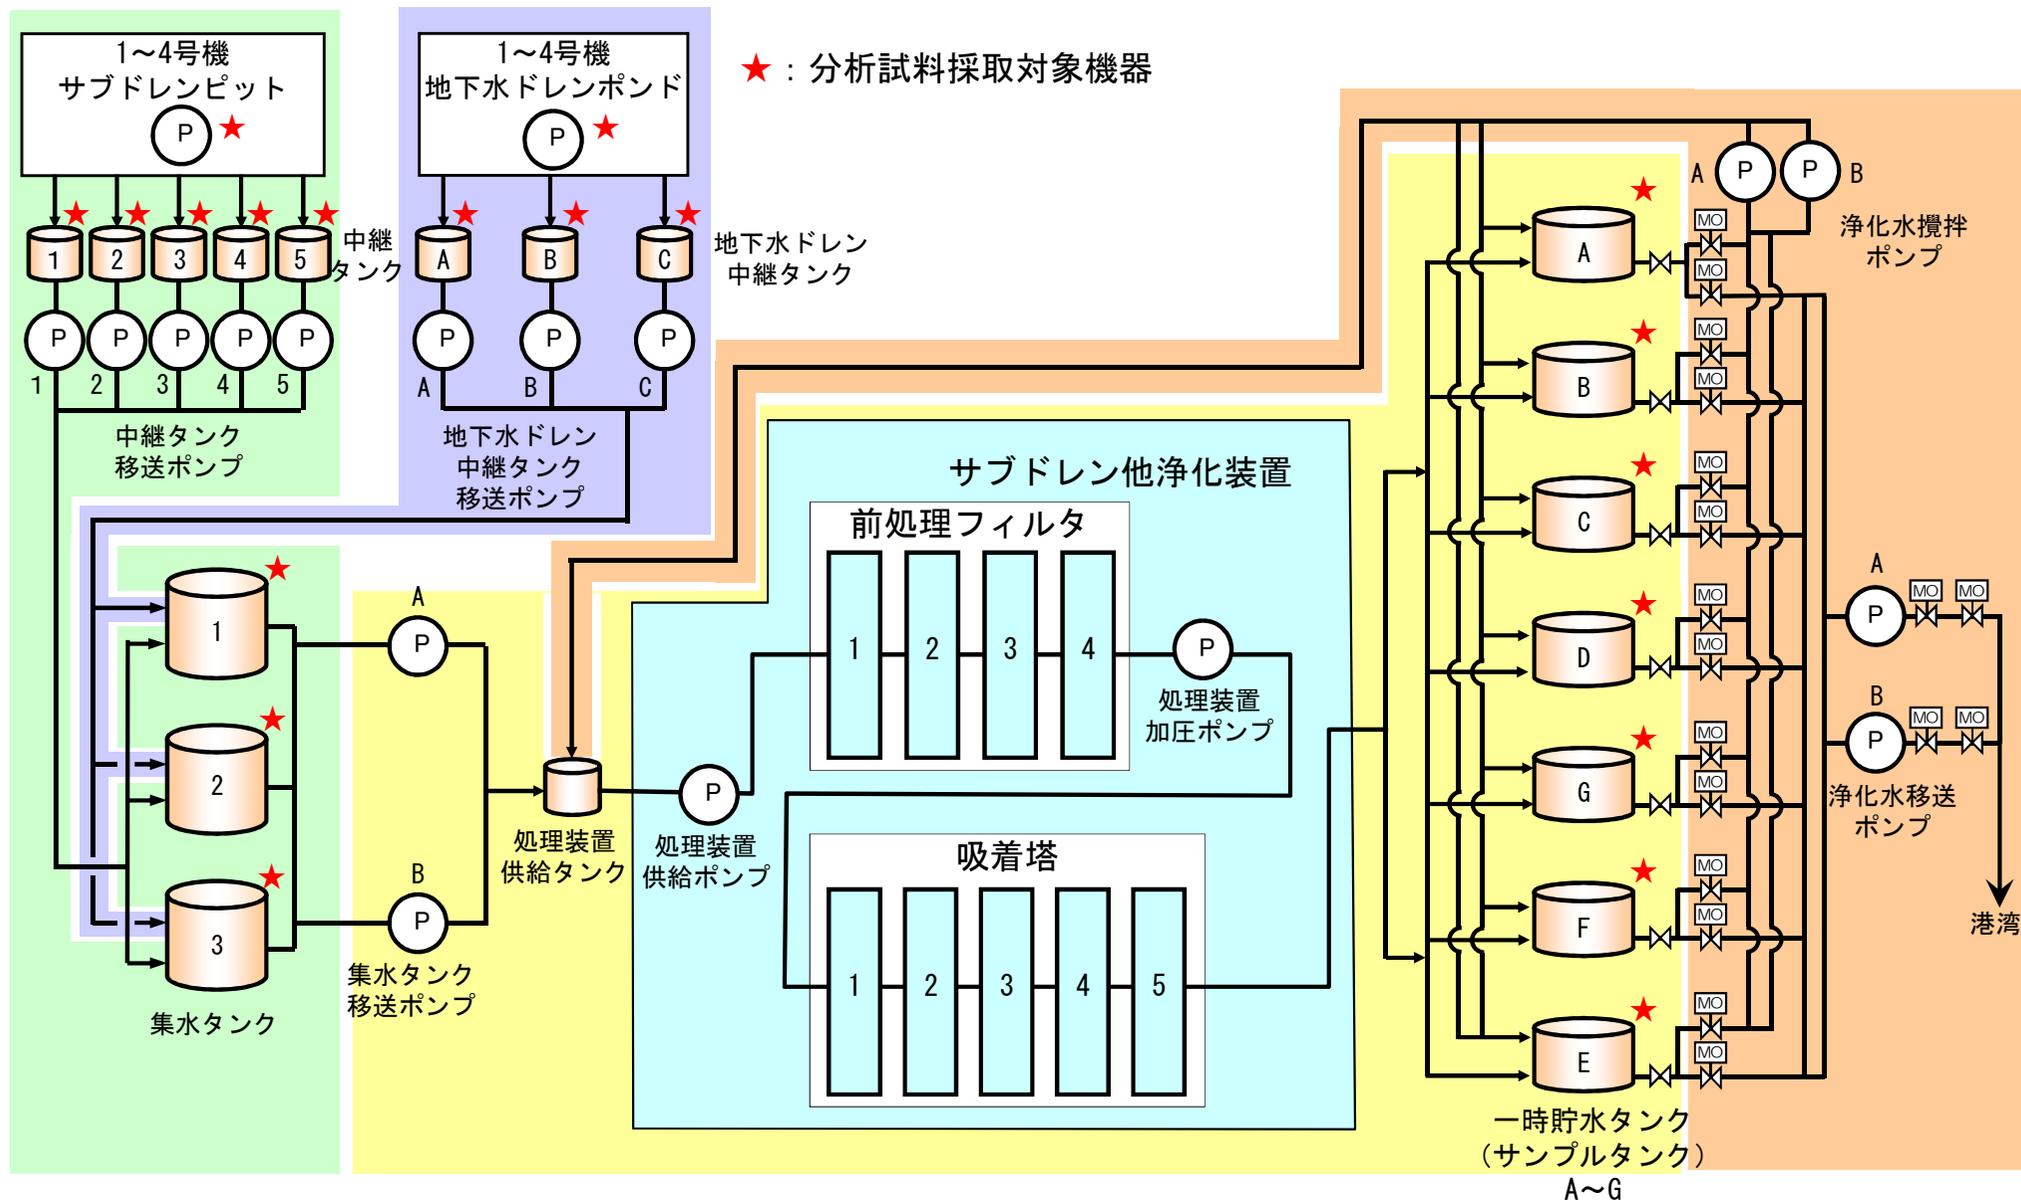
サブドレン他水処理施設の系統図

サブドレン集水設備

地下水ドレン集水設備

サブドレン他浄化設備

サブドレン他移送設備

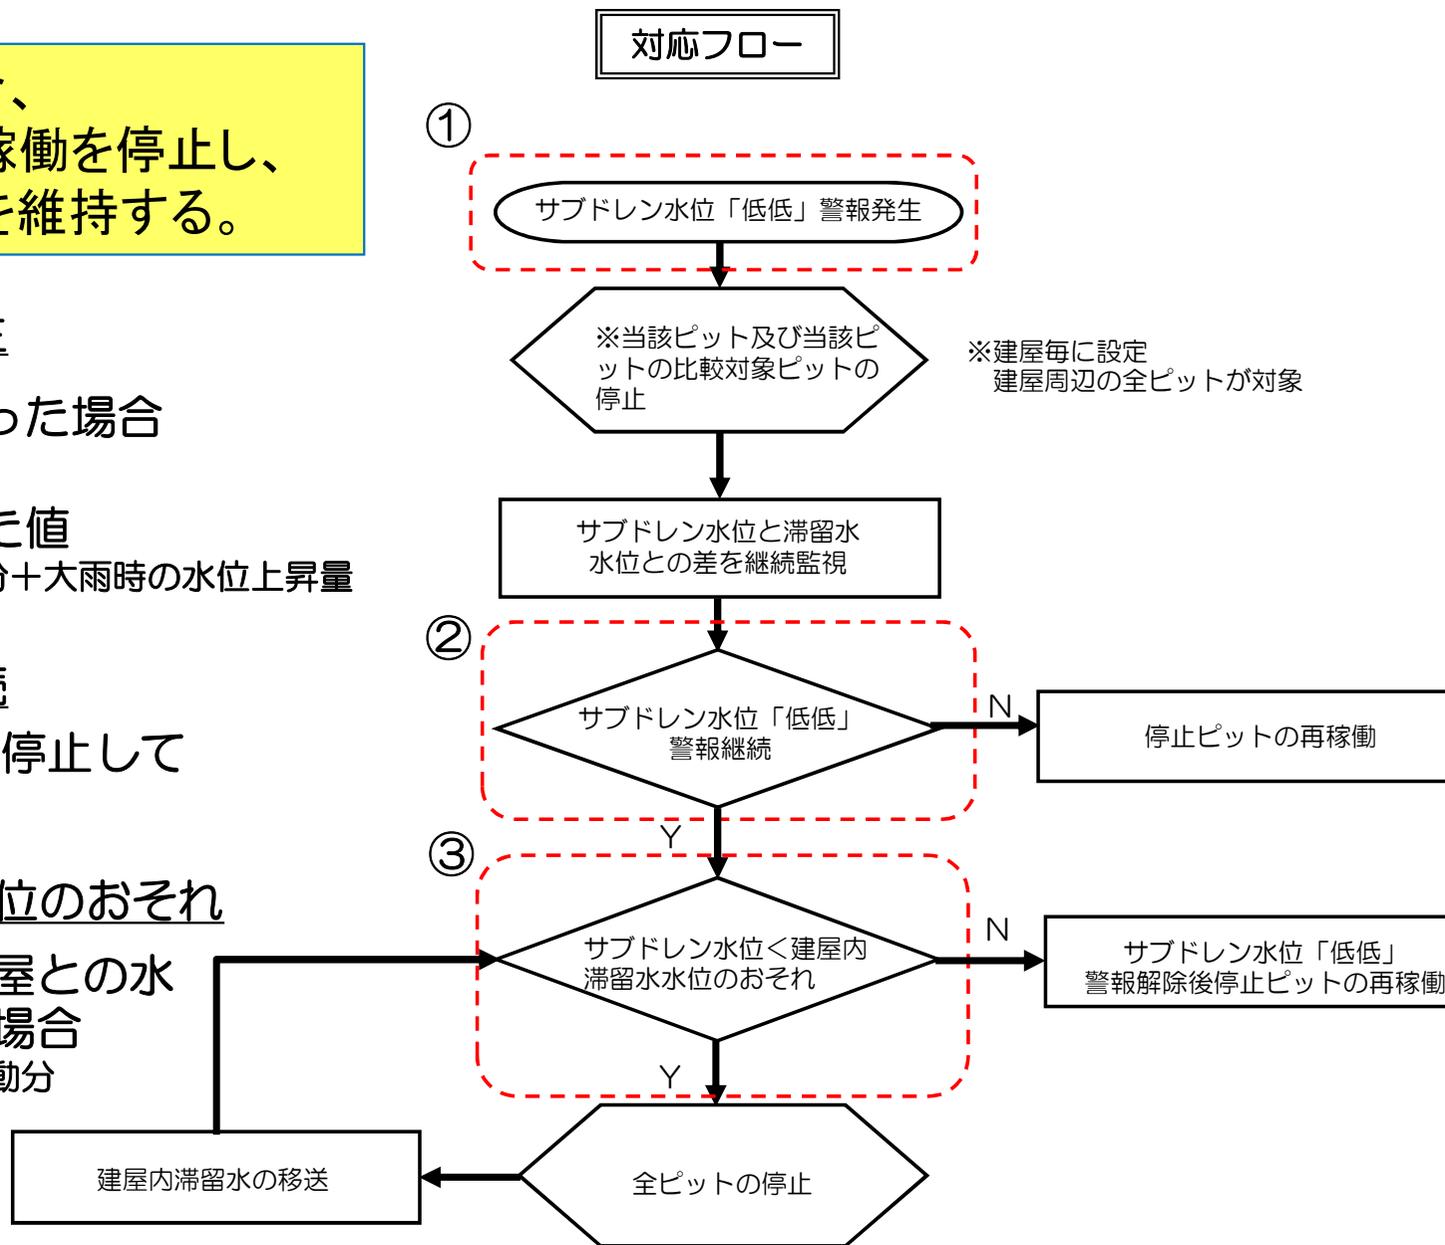
サブドレン水位が低下した場合、十分な裕度をもって段階的に稼働を停止し、「サブドレン水位 > 建屋水位」を維持する。

①サブドレン水位「低低」警報発生

サブドレン水位が設定値以下となった場合
<設定値>

建屋水位に裕度(※)を加えた値

(※) 水位計最大誤差+サブドレン水位変動分+大雨時の水位上昇量

②サブドレン水位「低低」警報継続

当該ピット及び比較対象ピットを停止しても水位低下が継続している場合

③サブドレン水位<建屋内滞留水水位のおそれ

サブドレン水位低下が継続し、建屋との水位差が一定値(※)未満となった場合

(※) 水位計の最大誤差+サブドレン水位変動分

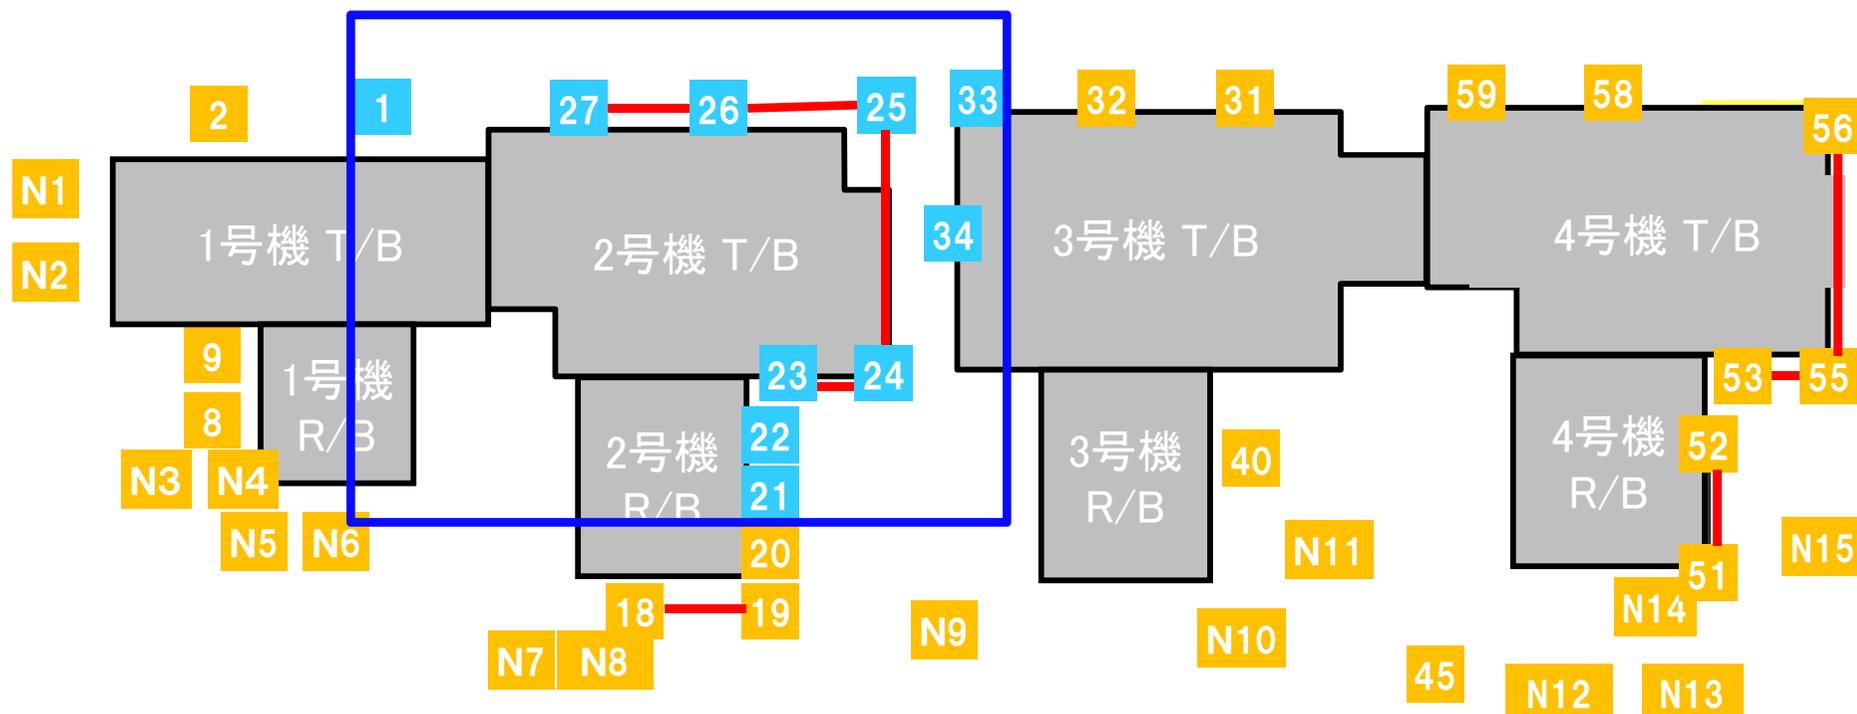
水位比較対象サブドレンピットの概要

- 各建屋毎に設定し、各建屋水位とサブドレン水位の水位差の監視を行う
- 海側サブドレンピット水位が「水位低低」値以下となった場合には、当該ピットが含まれる建屋まわりのサブドレンピット（比較対象サブドレンピット）を全数停止し、水位監視強化を行う。

建屋周辺(※)のNo.1,21~27,33,34が対象

(※)隣接建屋も含むため、一部のピットは重複した建屋で比較対象となる

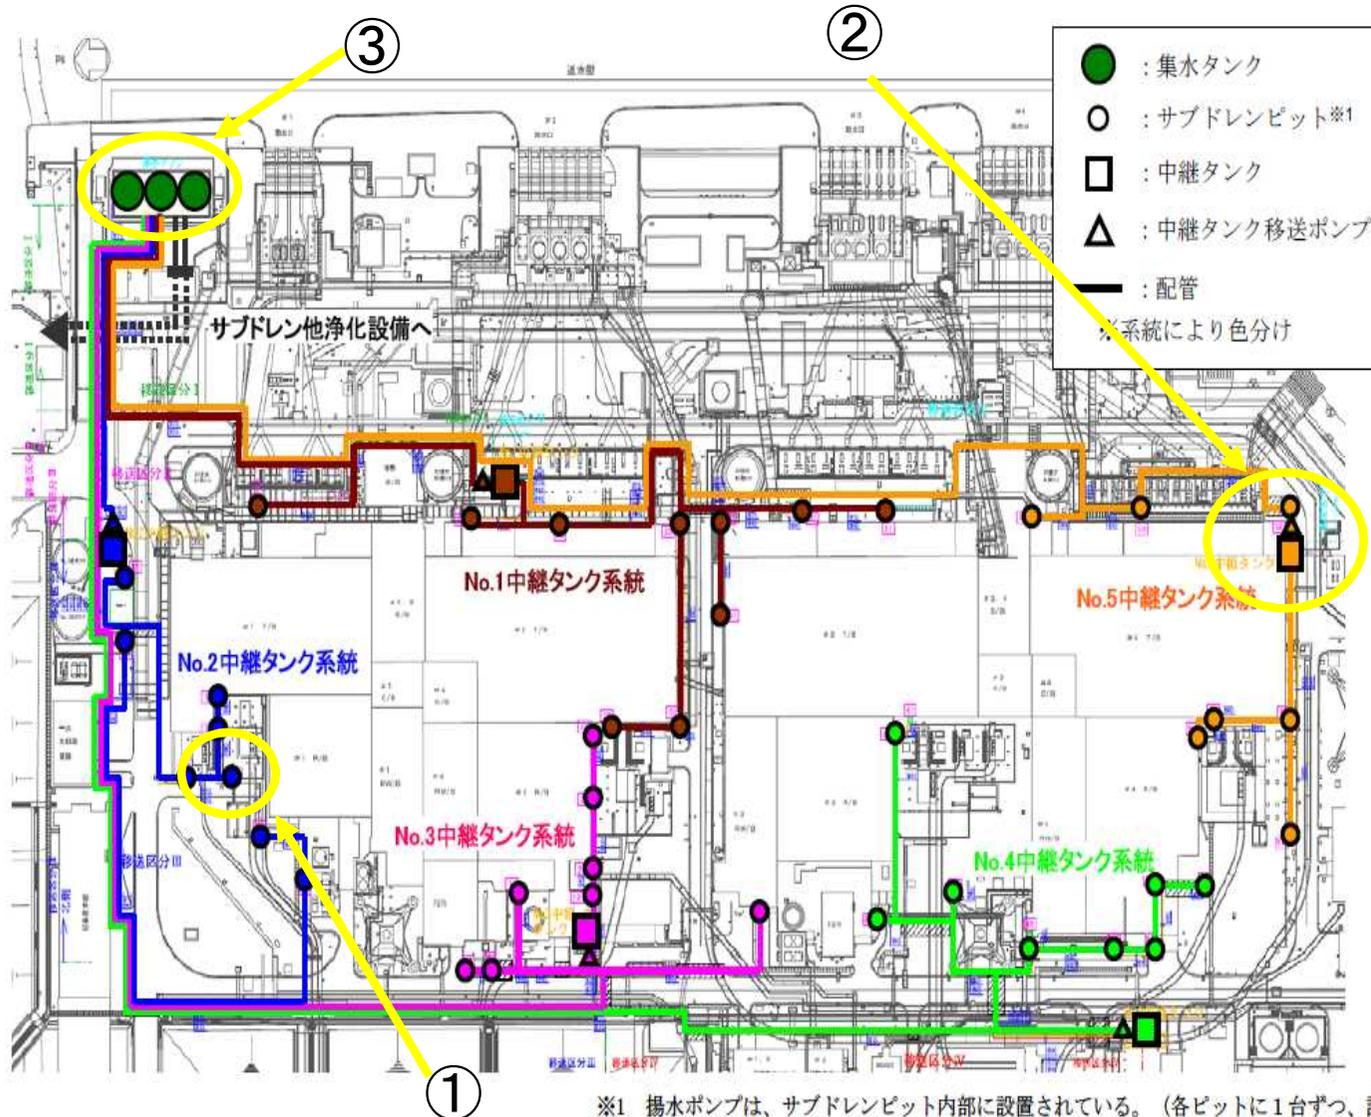
【参考】 サブドレン集水設備の概要

- サブドレン集水設備は、揚水ポンプ、中継タンク、中継タンク移送ポンプ、集水タンク及び移送配管で構成し、汲み上げた地下水は集水タンクに集水する。
- サブドレンピット内の水位が建屋内の滞留水の水位を下回らないように管理するため、各サブドレンピット内には水位計を設置し、サブドレンピット内の水位を監視する。

①サブドレンピット (41カ所)

②サブドレン中継タンク (5基)

③集水タンク (3基)

※1 揚水ポンプは、サブドレンピット内部に設置されている。(各ピットに1台ずつ、計41台)

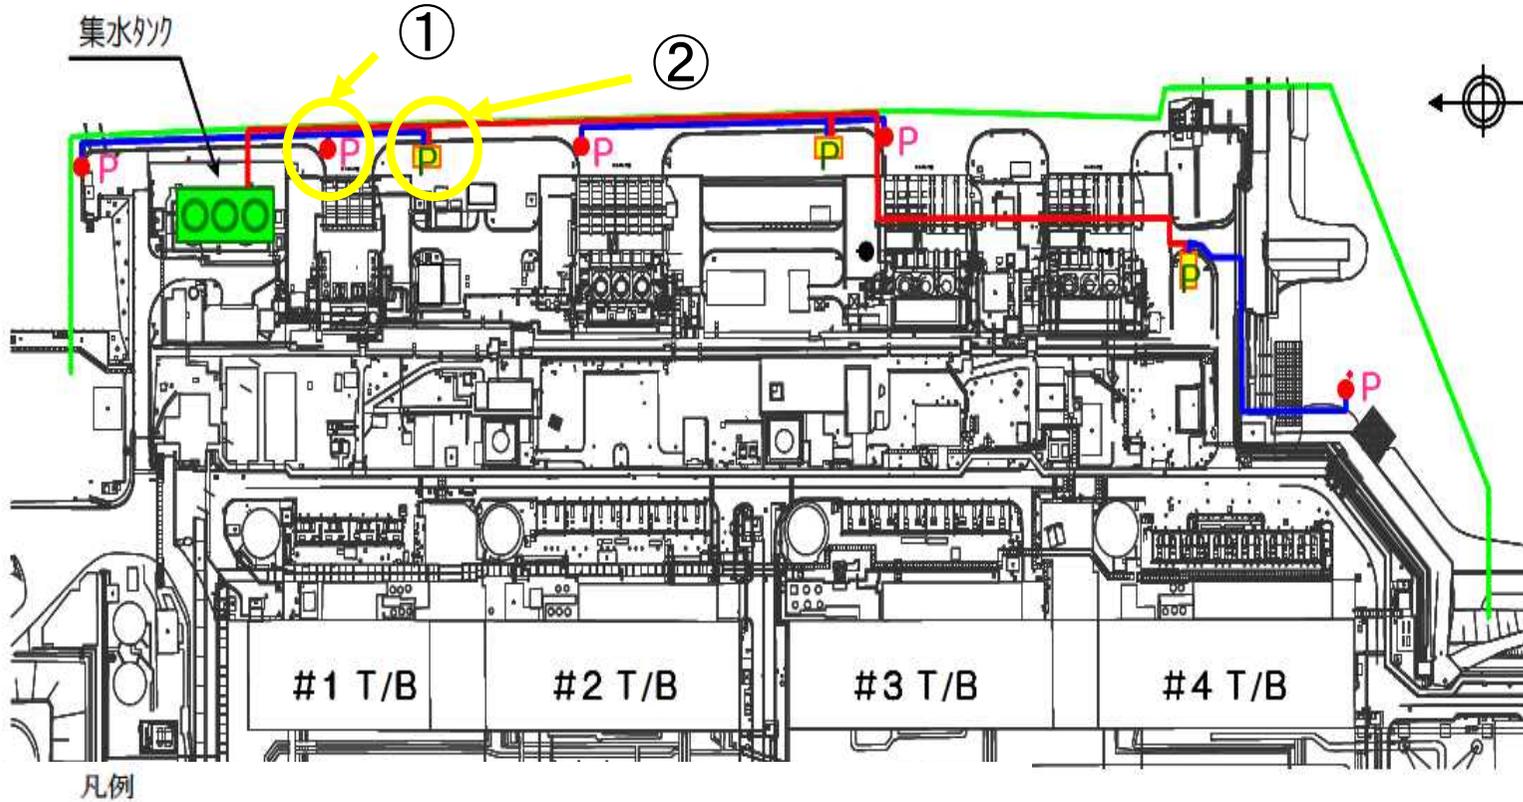
【参考】 地下水ドレン集水設備の概要

- 地下水ドレン集水設備は、地下水ドレンポンド揚水ポンプ、地下水ドレン中継タンク、地下水ドレン中継タンク移送ポンプ、及び移送配管で構成する。地下水ドレン集水設備により汲み上げた地下水は集水タンクへ移送する。
- 各地下水ドレンポンド内には水位計を設置し、地下水ドレンポンド内の水位を監視する。

①地下水ドレンポンド（5カ所）

②地下水ドレン中継タンク（3基）

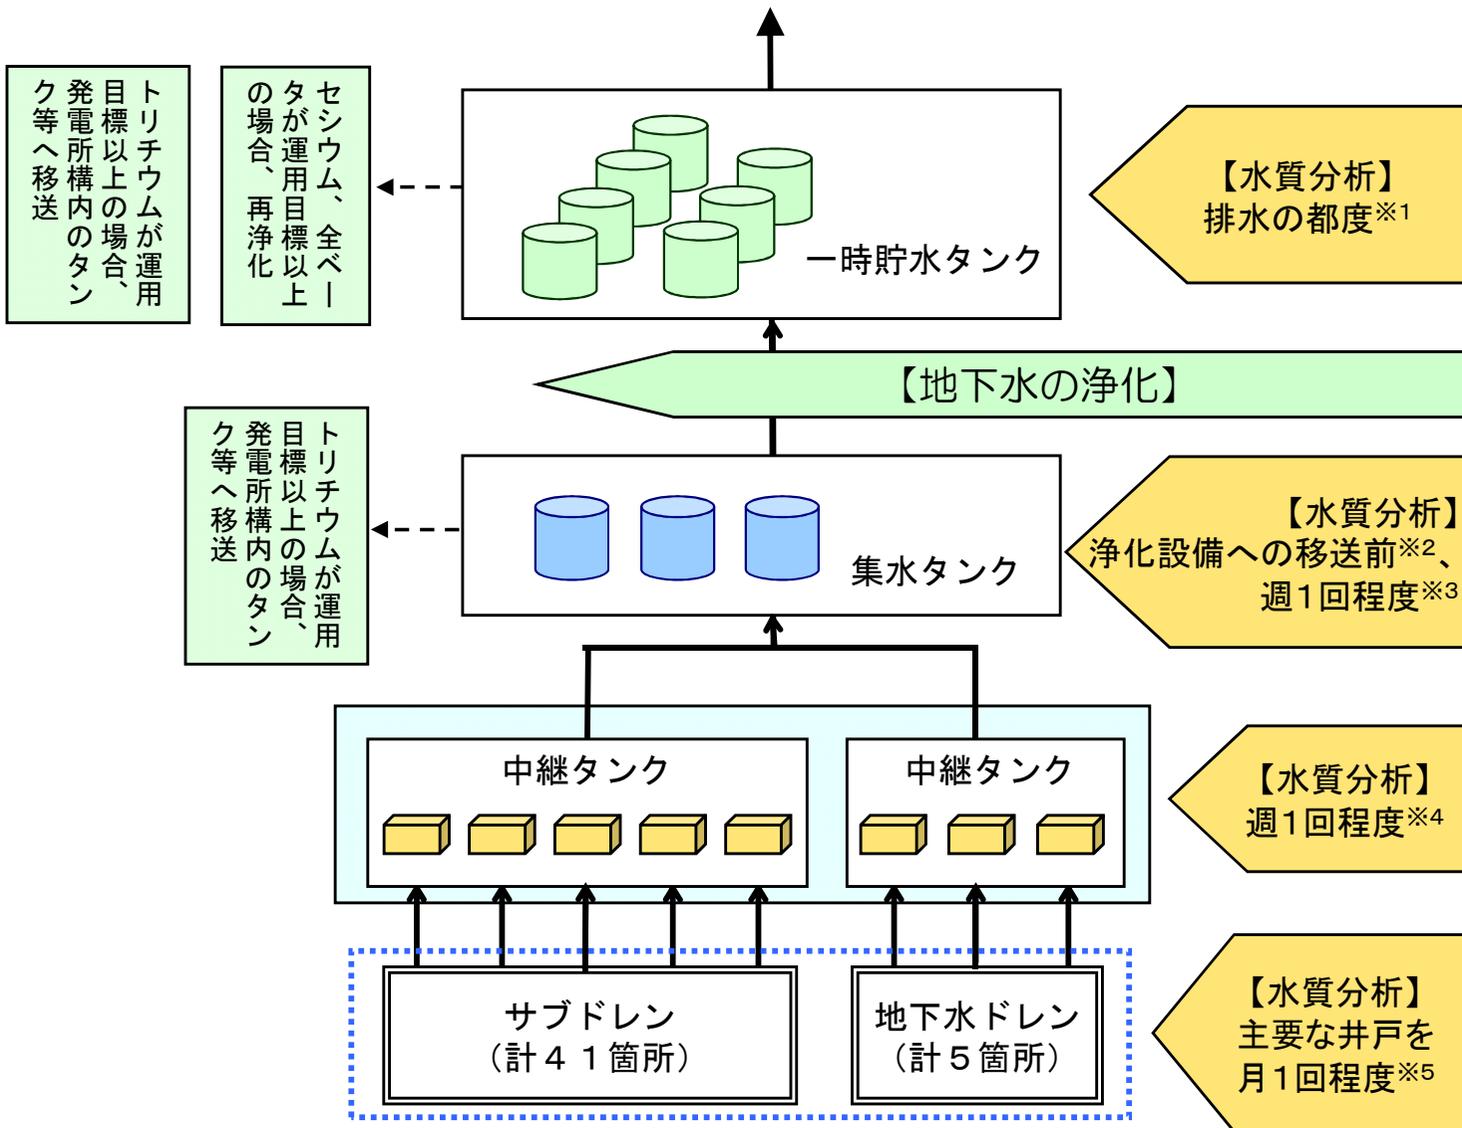
【参考】サブドレン・地下水ドレンの水質管理方法

運用目標を満たしていることを確認して排水

※1 セシウム134、同137、全ベータ、トリチウムが運用目標未満であること、その他ガンマ核種が検出されていないことを確認。

※2 トリチウムは浄化設備で浄化できないため、またセシウム134、同137は浄化設備での浄化機能の把握及び水質が急激に悪化する可能性に鑑みた傾向把握のため、浄化設備に移送する前、タンク毎に実施。

※3 全ベータは浄化設備での浄化機能の把握および水質の傾向把握のため、週1回程度実施。

※4 トリチウムは、中継タンクによっては、1,500ベクレル／リットル以上のももありうるが、集水タンクで確実に運用目標未満となるよう、測定した濃度と移送量を踏まえ、中継タンクで集水タンクにおけるトリチウム濃度の評価を実施。セシウム134、同137、全ベータは、傾向把握のため実施。

※5 対象数が多いことや作業員の被ばく管理の観点から井戸毎の管理は実施しないが、確実に運用目標を満たすための傾向監視を目的に、主要な井戸の水質分析を1回／月程度実施。

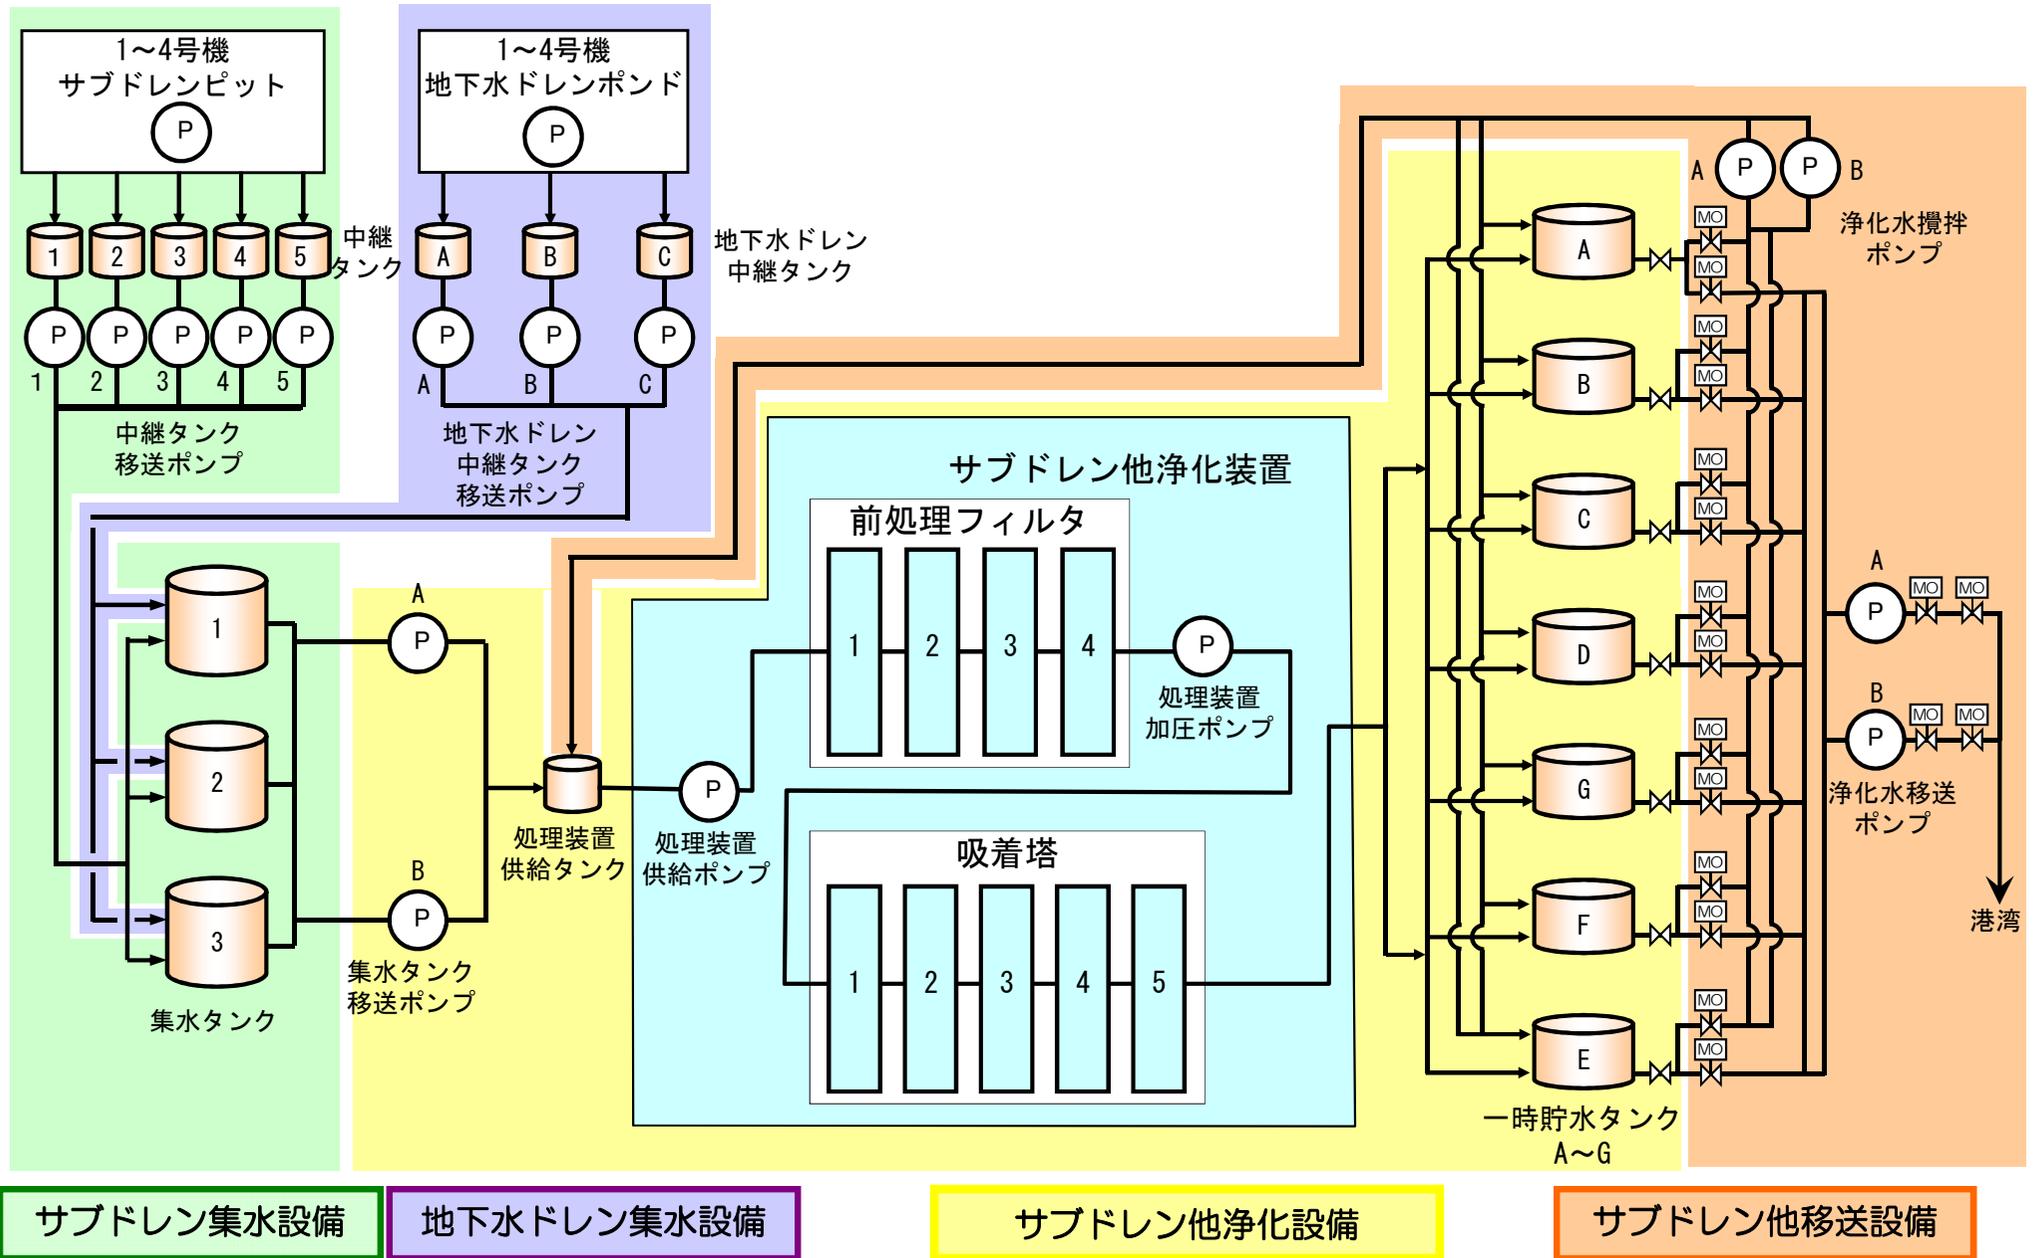
1-2 サブドレン他水処理施設の系統図

●サブドレン他水処理施設は、集水設備、浄化設備、移送設備から構成される。

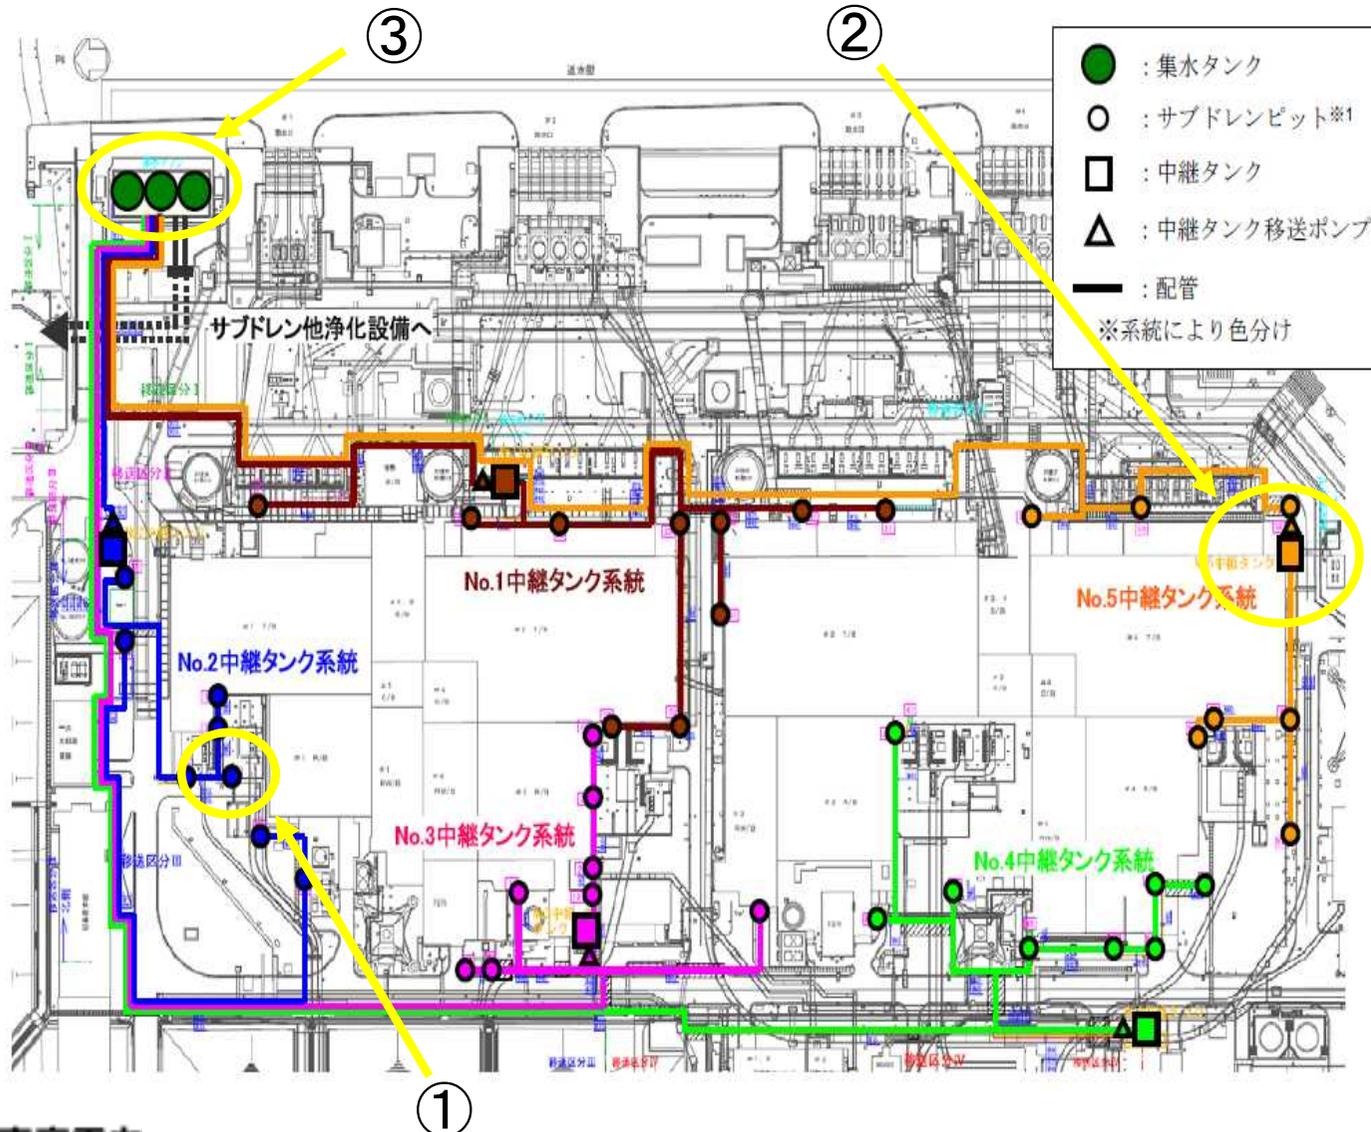
2-1 サブドレン集水設備の概要

- サブドレン集水設備は、揚水ポンプ、中継タンク、中継タンク移送ポンプ、集水タンク及び移送配管で構成し、汲み上げた地下水は集水タンクに集水する。
- サブドレンピット内の水位が建屋内の滞留水の水位を下回らないように管理するため、各サブドレンピット内には水位計を設置し、サブドレンピット内の水位を監視する。

①サブドレンピット (41カ所)

②サブドレン中継タンク (5基)

③集水タンク (3基)

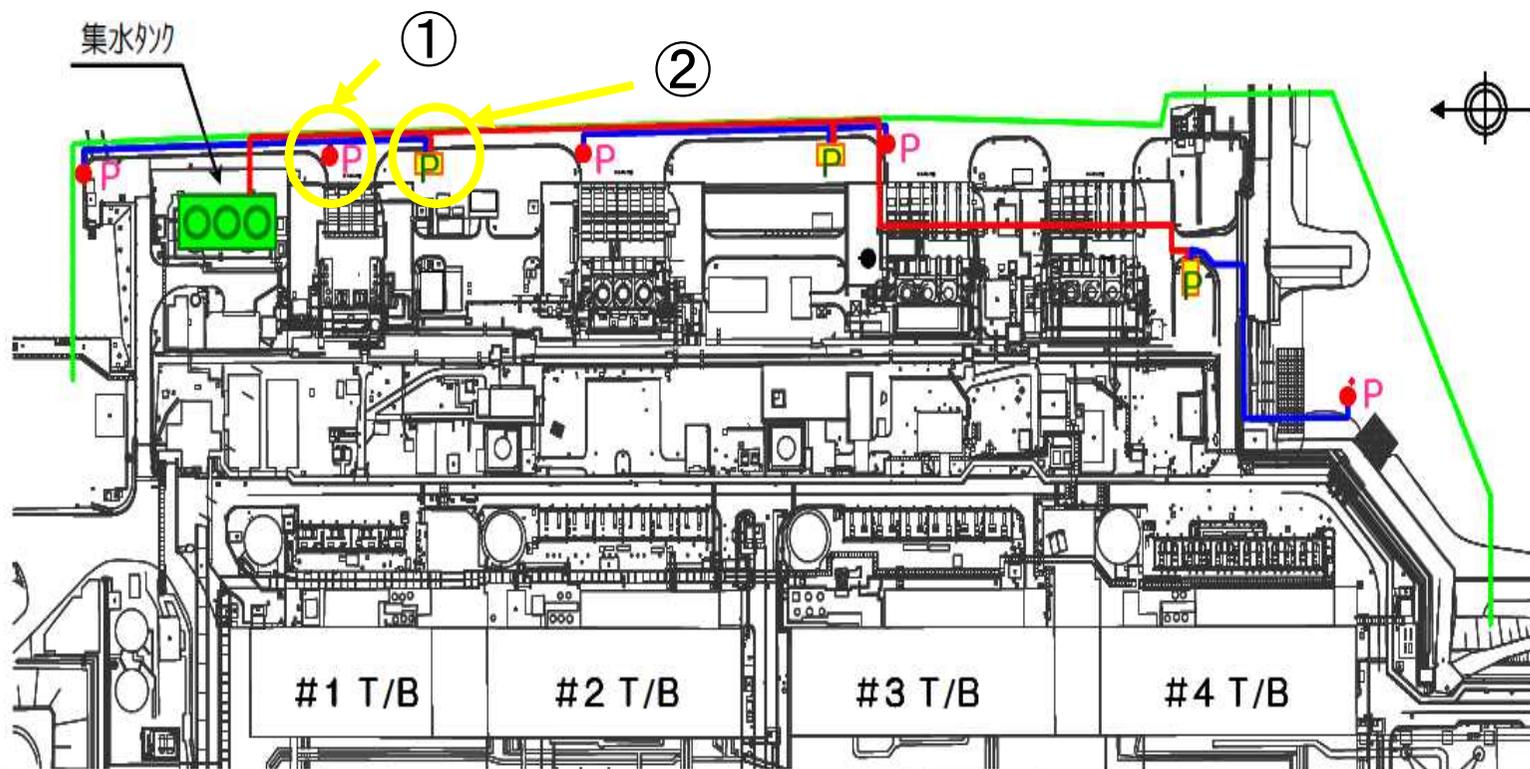
2-2 地下水ドレン集水設備の概要

- 地下水ドレン集水設備は、地下水ドレンポンド揚水ポンプ、地下水ドレン中継タンク、地下水ドレン中継タンク移送ポンプ、及び移送配管で構成する。地下水ドレン集水設備により汲み上げた地下水は集水タンクへ移送する。
- 各地下水ドレンポンド内には水位計を設置し、地下水ドレンポンド内の水位を監視する。

①地下水ドレンポンド (5カ所)

②地下水ドレン中継タンク (3基)

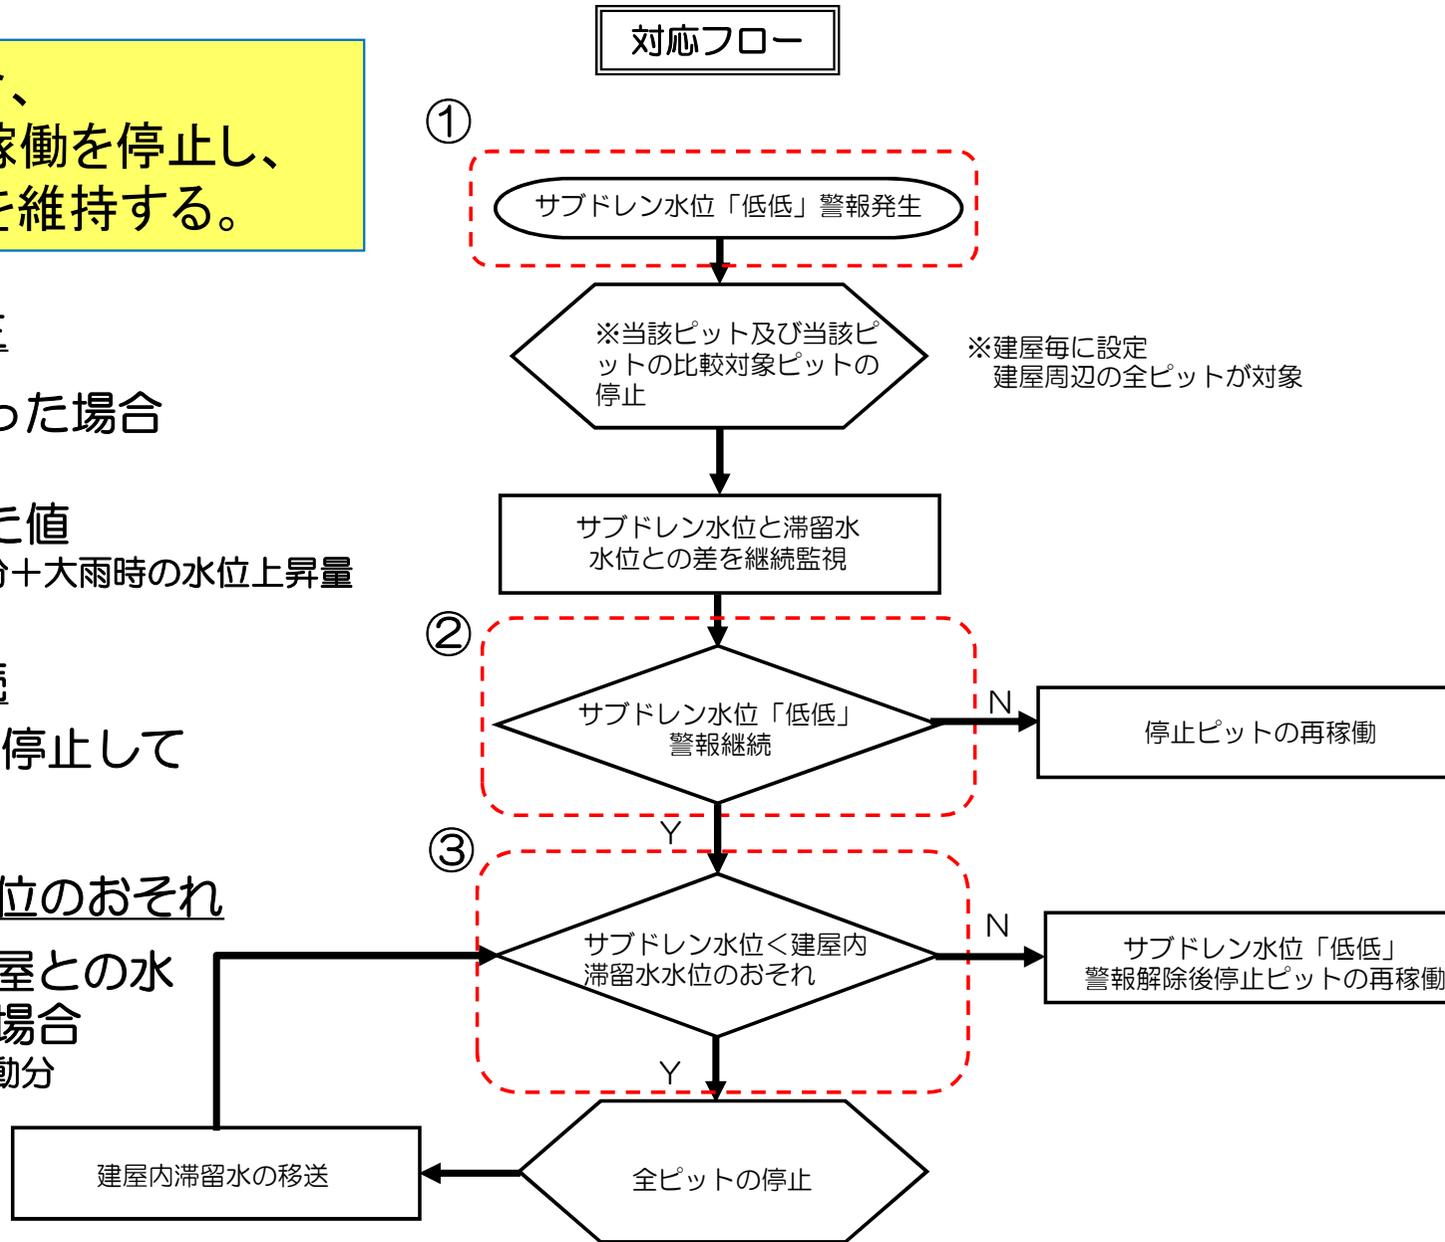
3-3-1 建屋からの汚染水流出防止について（水位差管理）【現状】

サブドレン水位が低下した場合、十分な裕度をもって段階的に稼働を停止し、「サブドレン水位 > 建屋水位」を維持する。

①サブドレン水位「低低」警報発生

サブドレン水位が設定値以下となった場合
 <設定値>
 建屋水位に裕度（※）を加えた値
 （※）水位計最大誤差+サブドレン水位変動分+大雨時の水位上昇量

③サブドレン水位<建屋内滞留水水位のおそれ

サブドレン水位低下が継続し、建屋との水位差が一定値（※）未満となった場合
 （※）水位計の最大誤差+サブドレン水位変動分
