廃炉・汚染水対策現地調整会議 汚染水対策の進捗管理表

各汚染水浄化処理設備の運転状況等について

2、3、4号機海水配管トレンチ 止水・閉塞工事の進捗状況について

サブドレン他水処理施設及び海側遮水壁について

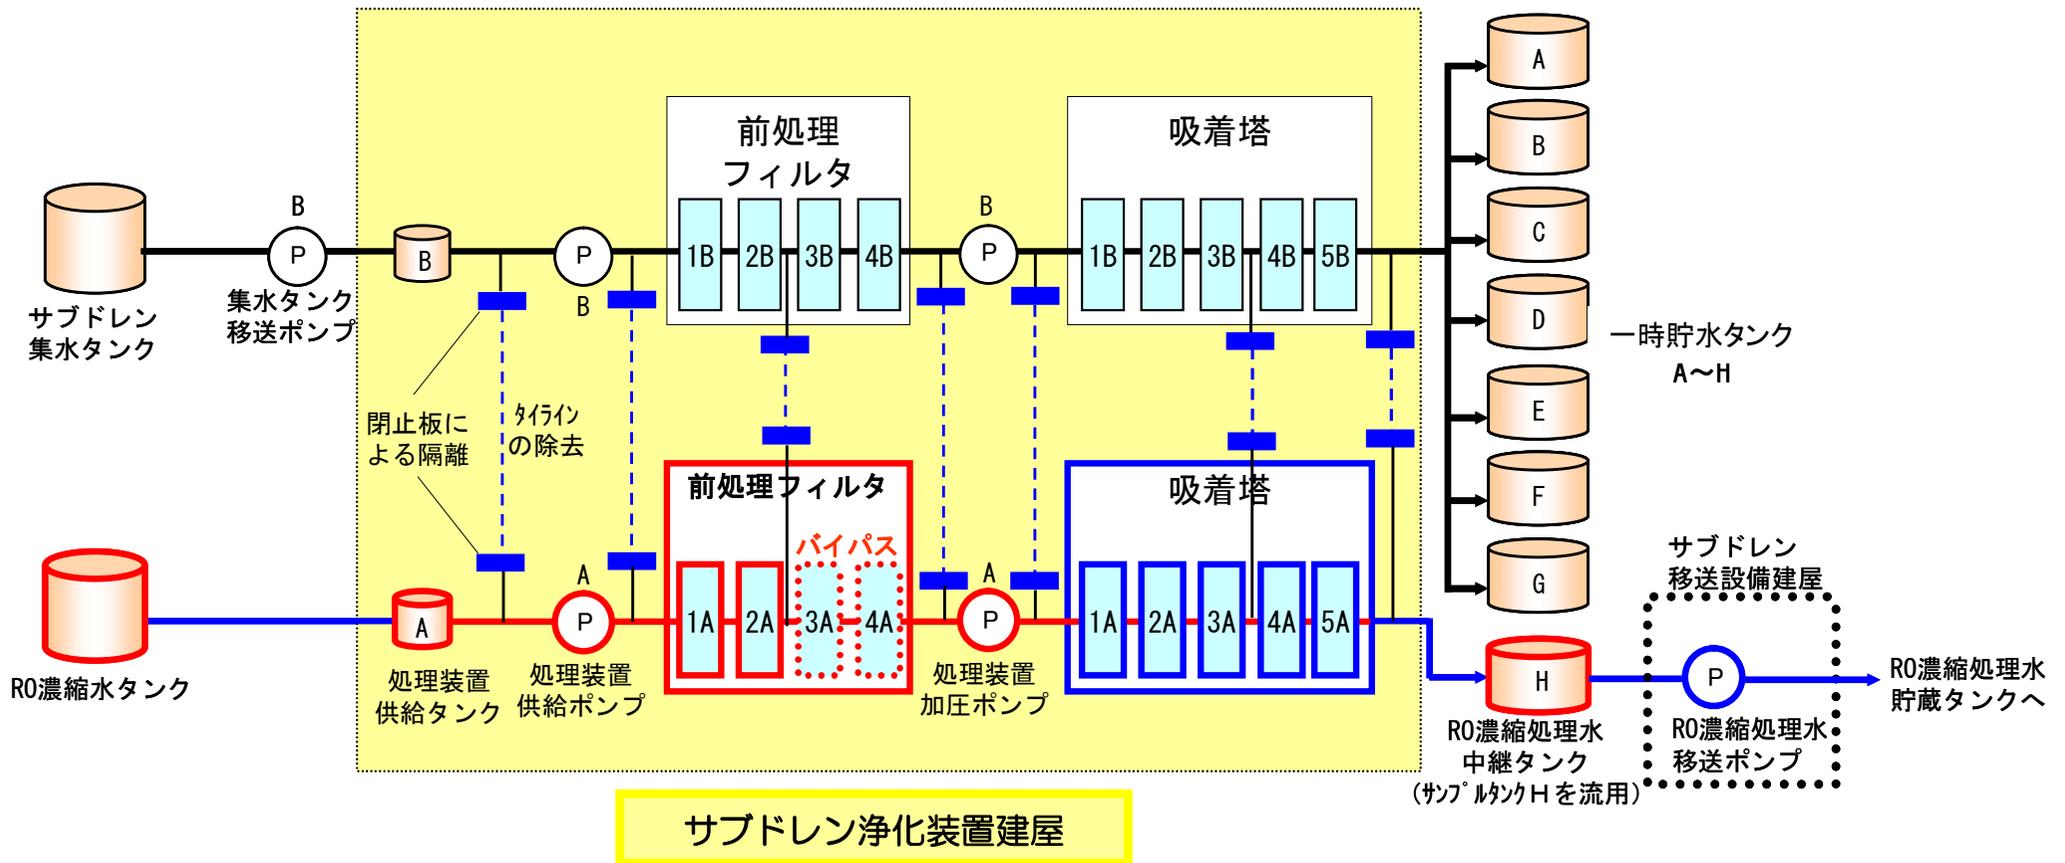
3-4 汚染水等混入防止について

- サブドレン他水処理設備を構成する各設備の移送ライン等は、汚染水を内包する系統との分岐を設置せず、単純な配管系統とし、他設備からの系統水の流入による混入を防止している。
- 特に、サブドレン他浄化装置とRO濃縮水処理設備については、連結配管を撤去、閉止板による隔離を実施することで、サブドレン浄化設備への汚染水混入を防止している。

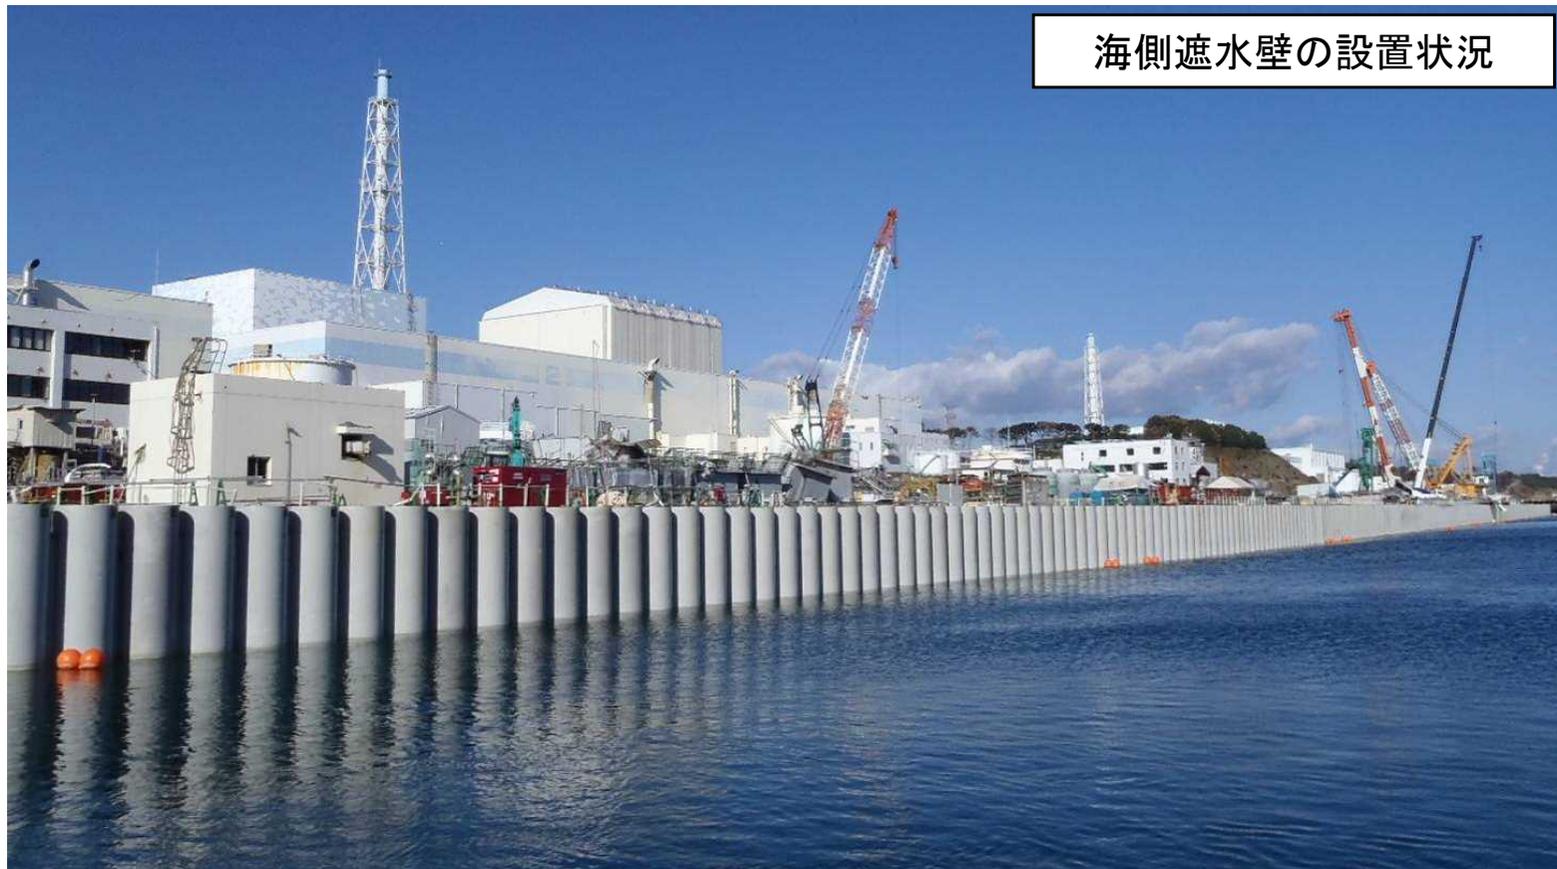
6. 海側遮水壁の閉合

- **くみ上げた地下水を安定的に浄化・移送できることが確認**できた後、海側遮水壁を閉合する計画です。
- 海側遮水壁は、地中深さ30m程度の下部透水層より深くまで設置します。
- 1～4号機護岸を囲う**海側遮水壁**により、敷地から港湾内に流れている地下水をせき止めることができ、海洋汚染をより確実に防止することができます。

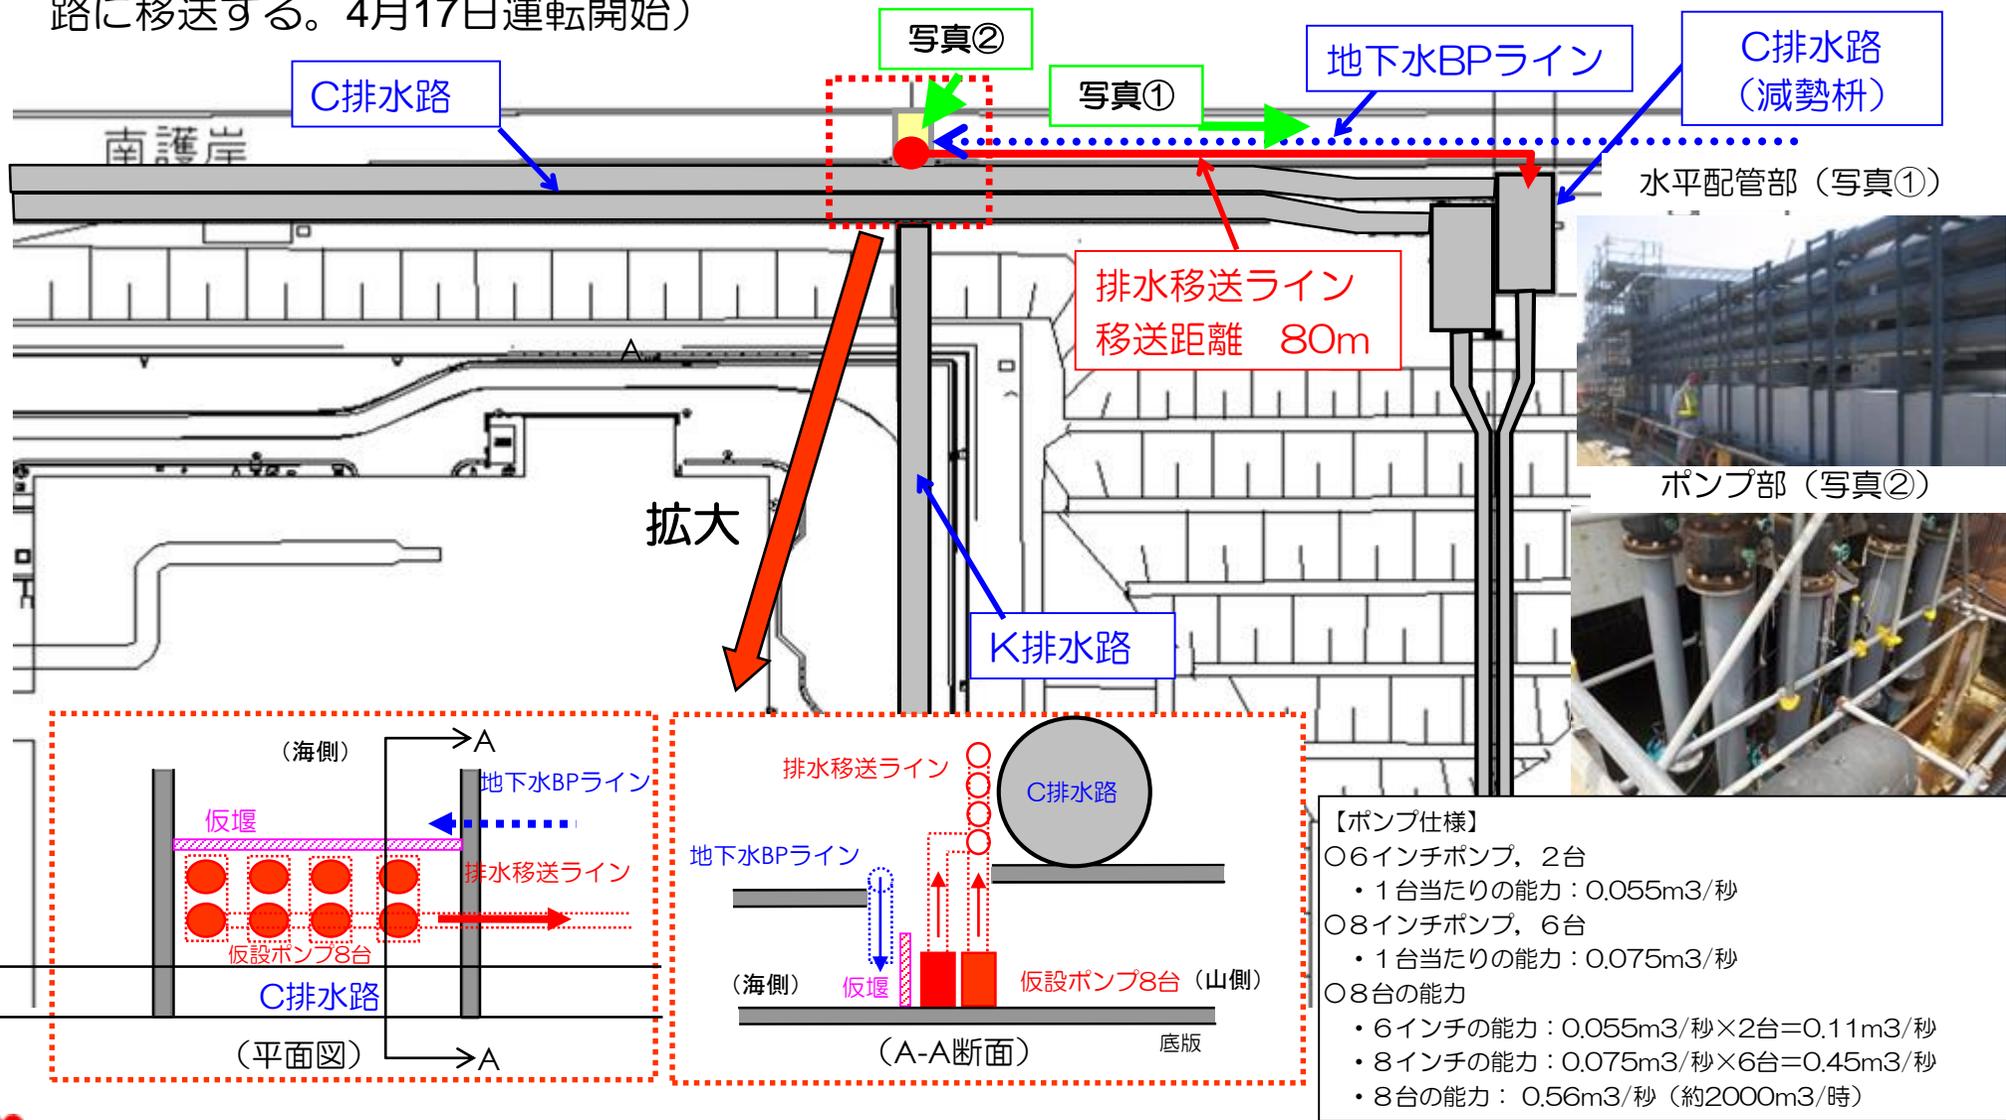
2-2. K排水路から港湾内に繋がるC排水路へのポンプ移送

K排水路移送ポンプ配置概要（K排水路の本格付替えに先立ち、暫定的にK排水路の排水をC排水路に移送する。4月17日運転開始）

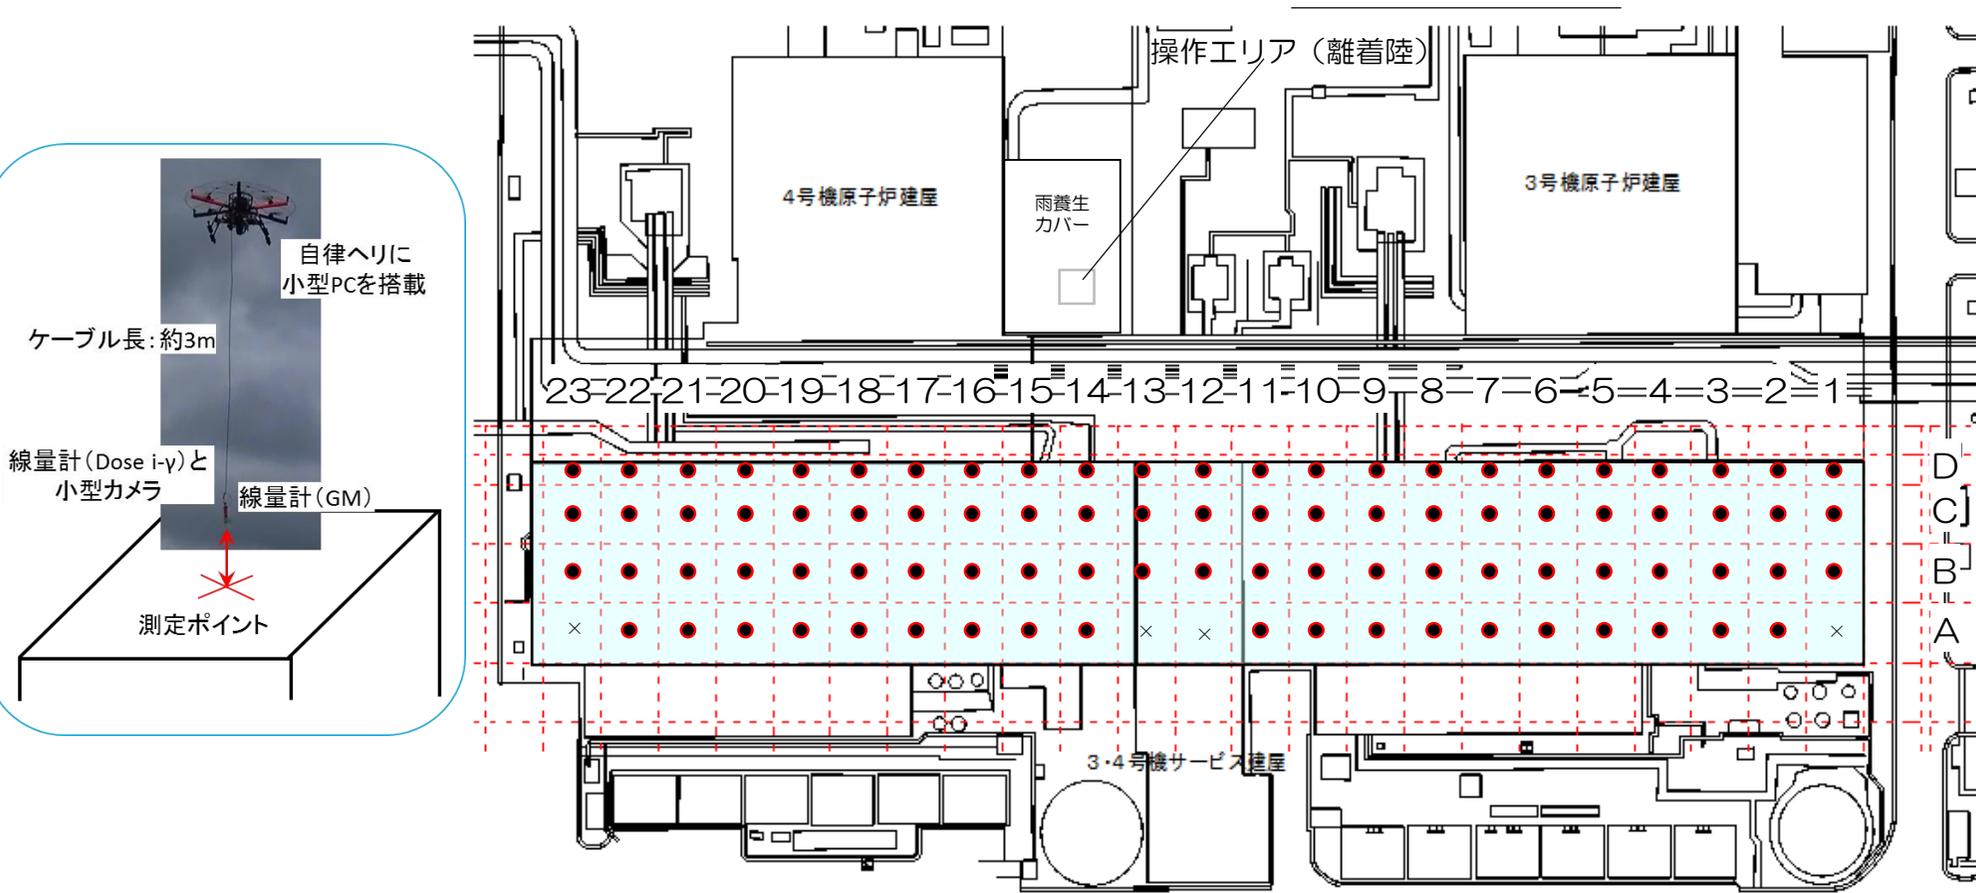
3-2. 測定計画

- 10m間隔で測定し（測定箇所：88箇所）、1回のフライトで3～6箇所程度を測定する。（1日2、3フライト程度を予定）

※線量調査はタービン建屋屋上面から1mの高度にて実施。
がれき・配管等が存在する箇所は、その高さより1m高い高度にて測定を実施。

- タービン建屋屋上面
- × 避雷針（測定なし）
- 測定ポイント（88箇所）
