福島第一原子力発電所の敷地境界外に影響を 与えるリスク総点検に関わる対応状況

2015年11月25日

東京電力株式会社

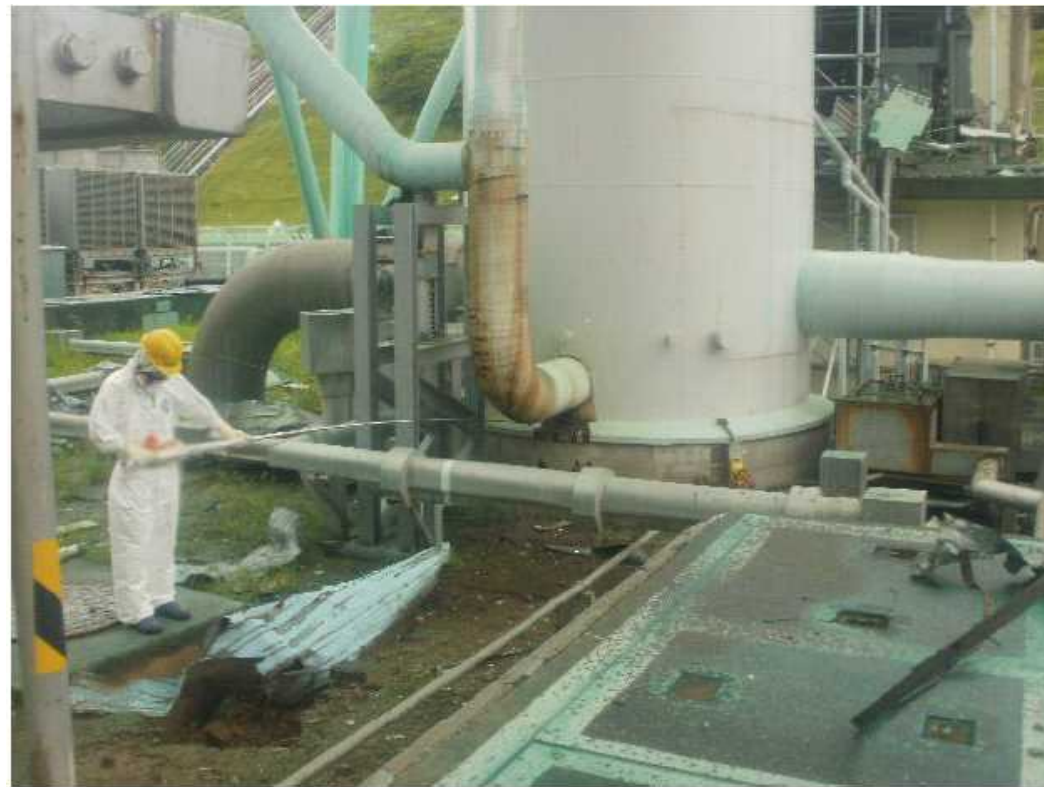
撮影場所：1・2号機主排気筒底部 非常用ガス処理系配管接合部付近
撮影日時：平成23年8月1日 14時30分頃
撮影者：東京電力株式会社

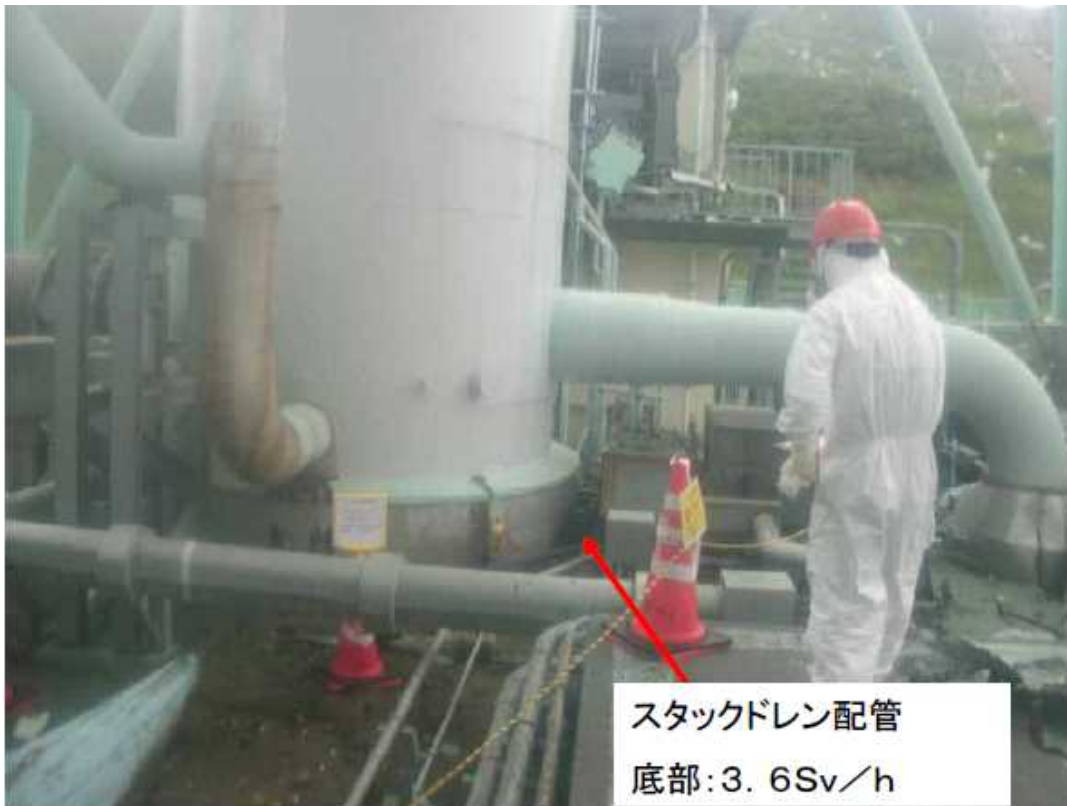
(参考) 1/2号機排気筒底部 スタックドレン配管測定結果

撮影場所：1・2号機主排気筒 スタックドレン配管（東側から撮影）
撮影日時：平成23年8月4日 15時30分頃
撮 影：東京電力株式会社

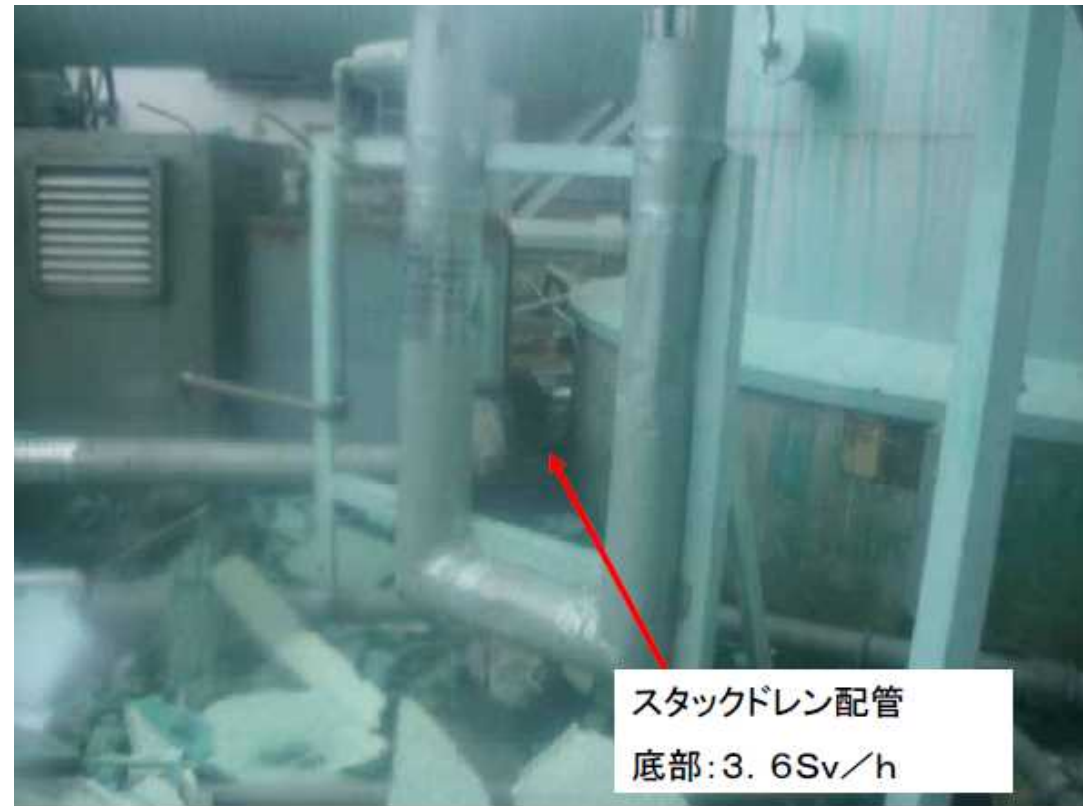
撮影場所：1・2号機主排気筒 スタックドレン配管（西側から撮影）
撮影日時：平成23年8月4日 15時30分頃
撮 影：東京電力株式会社

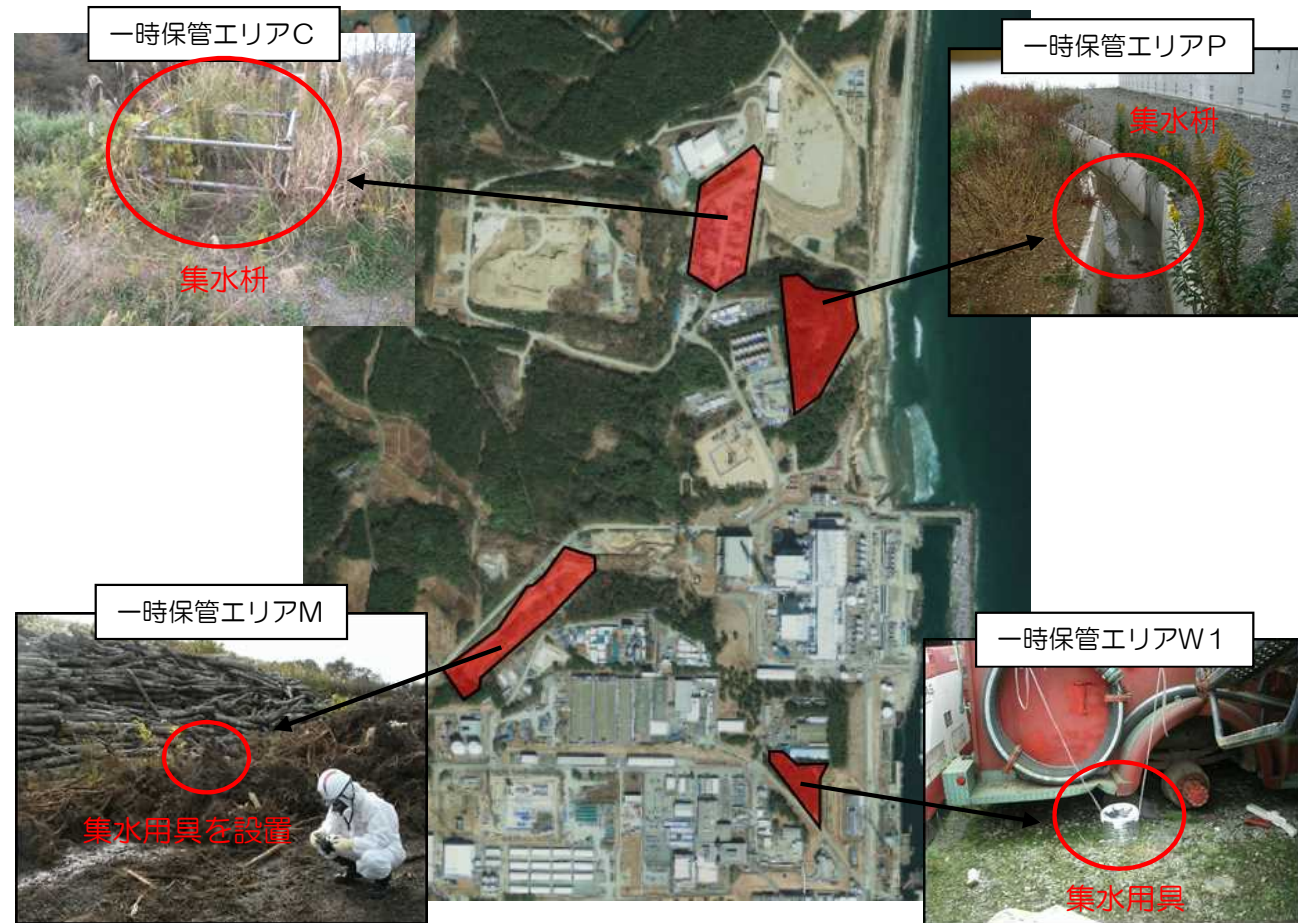
・採取場所

No.	一時保管エリア名称	保管物	運用開始時期
1	一時保管エリアC	瓦礫類	2011/8～
2	一時保管エリアP	瓦礫類	2014/10～
3	一時保管エリアM	伐採木 (幹根)	2012/6～
4	一時保管エリアW1	瓦礫類	2014/2～

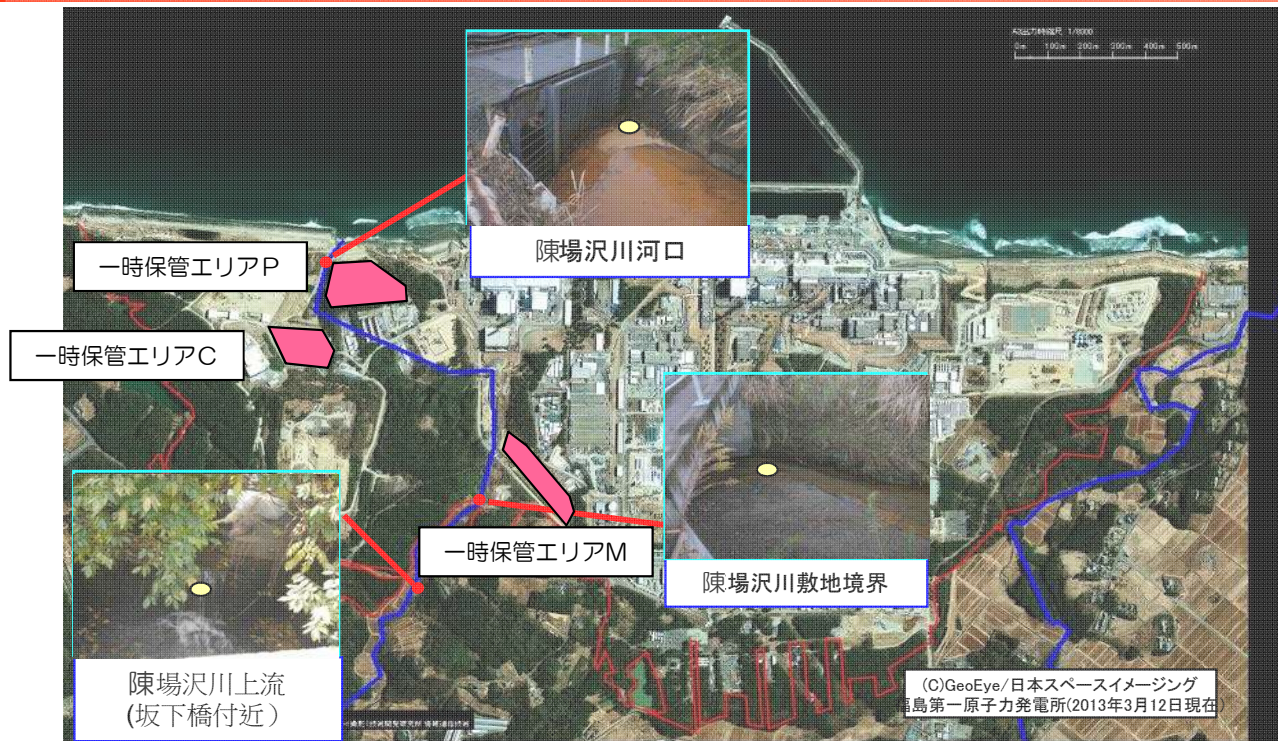
(参考) 陳場沢川の過去の分析結果

サンプリング場所	上流 (坂下橋付近)	敷地境界付近		河口付近排水	
サンプリング日時	2013/11/15	2013/12/10	2015/2/19	2013/12/10	2015/2/19
Cs-134	ND(3.1)	ND(3.7)	ND(0.61)	ND(3.1)	ND(0.80)
Cs-137	ND(3.1)	ND(3.3)	0.79	ND(3.3)	ND(0.85)
全β	ND(5.1)	ND(4.6)	3.3	5.6	2.9

※ ()内の値は検出限界値

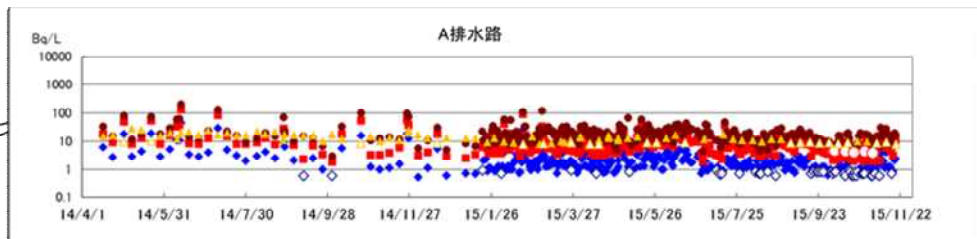
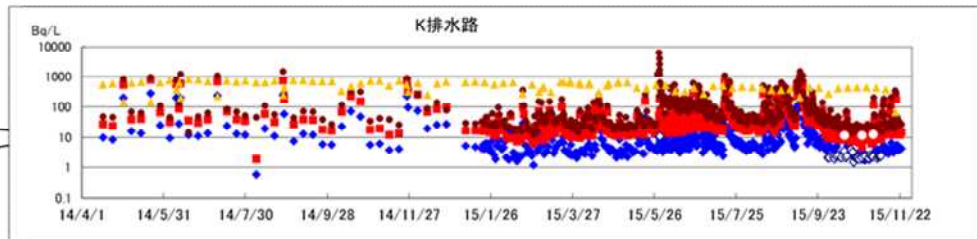
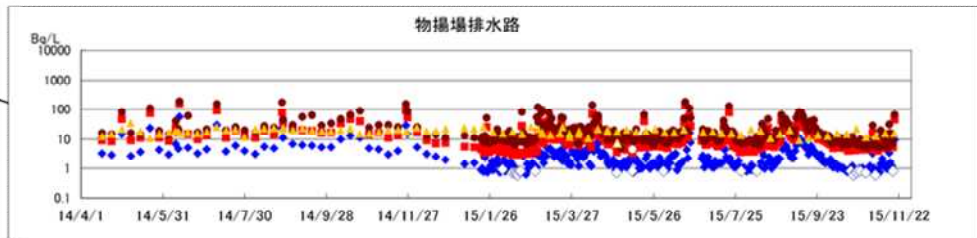
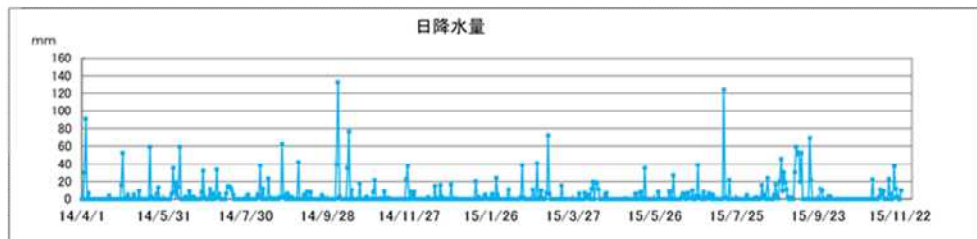
(参考)物揚場、排水路の放射性物質濃度推移

- 採水地点 (2015年1月14日以前)
- 採水地点 (2015年1月19日以降)
