2015年度の主な進捗状況

2016年2月22日
東京電力株式会社

1. 主な進捗状況

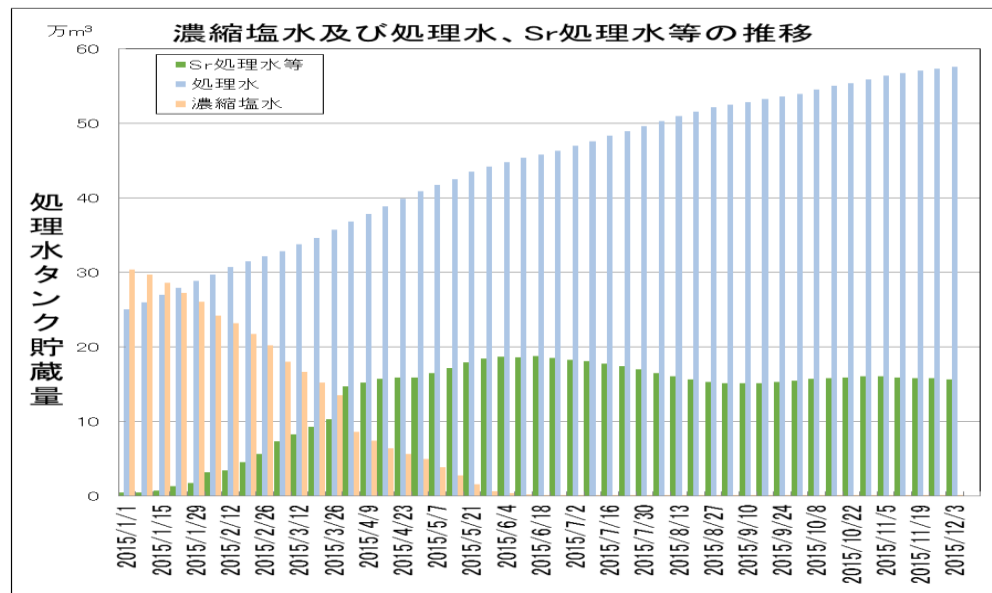
①多核種除去設備等による汚染水浄化

多核種除去設備(ALPS)等7種類の設備を用い、汚染水(RO濃縮塩水)の処理を進め、タンク底部の残水を除き、**2015.5.27に汚染水(RO濃縮塩水)の処理が完了した。**なお、タンク底部の残水については、タンク解体に向けて順次処理を進める。
また、多核種除去設備以外で処理したストロンチウム処理水については、今後、多核種除去設備で再度浄化し、更なるリスク低減を図る。

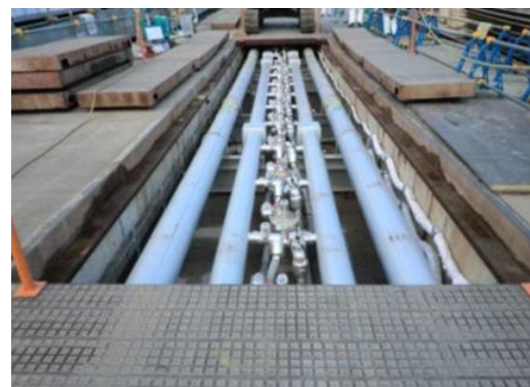
⑤凍土方式の陸側遮水壁の設置

陸側遮水壁は、**2015.4.30に試験凍結を開始**した。

2016.2.9に凍結開始に必要な工事が完了した。

2016.1 ブライン配管施工完了

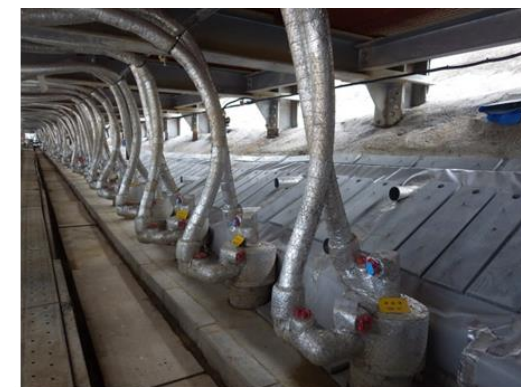
2015.4~2015.12 地表面断熱工

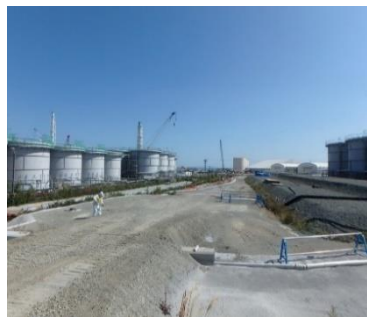
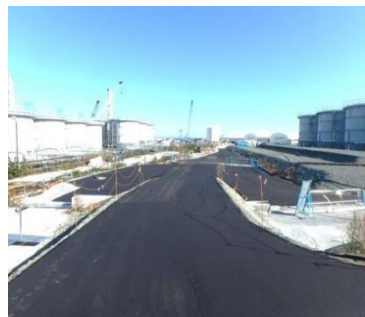
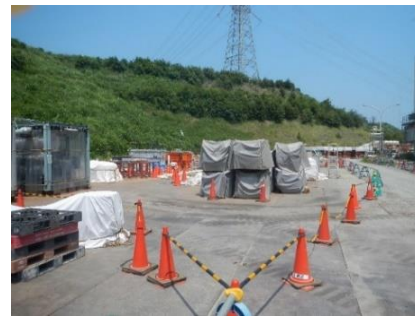
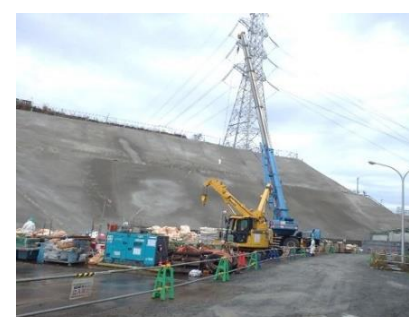
⑥雨水の土壌浸透を抑える敷地舗装

10m盤を除くフェーシング実施予定エリアの進捗率は**2016.2時点で約98%。2016.3末までに100%の施工完了予定。**
フェーシング施工は敷地境界線量率の低減にも寄与している。

【写真⑧(35m盤)】Hタンクエリア:舗装施工前

【写真⑧(35m盤)】Hタンクエリア:舗装施工後

【写真④(35m盤)】1~4号法面:モルタル吹付施工前

【写真④(35m盤)】1~4号法面:モルタル吹付施工後

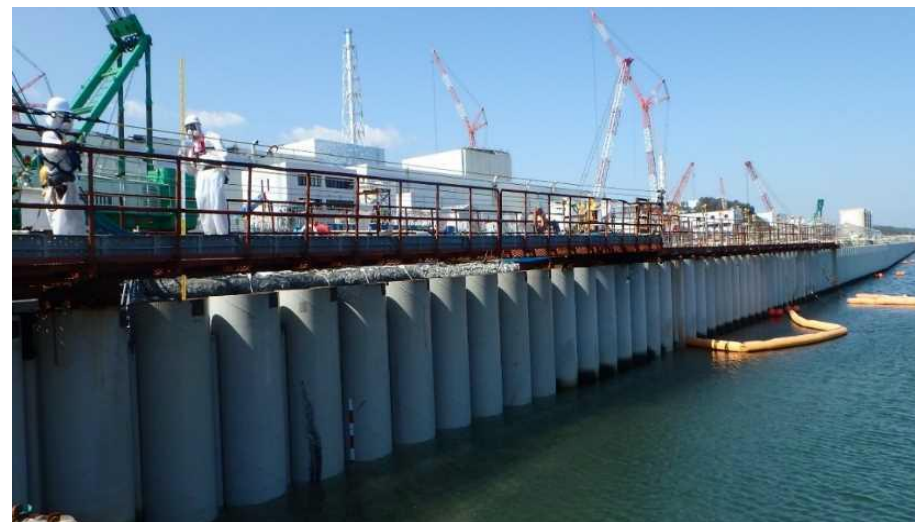
⑦海側遮水壁の設置

2012.4より海側遮水壁の工事を開始し、**2015.10.26に海側遮水壁の閉合作業が終了した。**

海側遮水壁閉合以降、**港湾内**の放射性物質濃度は降雨時に一時的な上昇がみられるものの、**濃度低下傾向が継続**している。

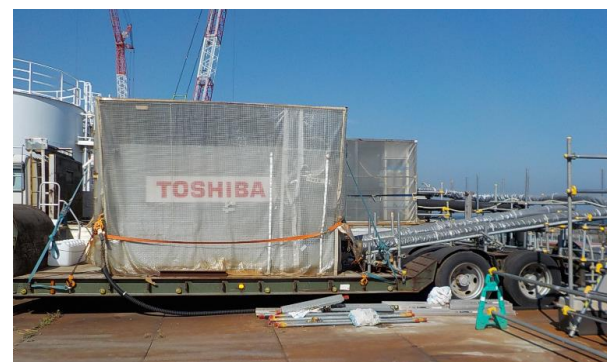
1号放水路浄化装置

放水路のたまり水対策として、濃度の高い**1号機放水路**に対し優先的にモバイル式浄化装置を設置し、**2015.11.27より処理運転を開始**した。現在も処理運転を継続している。これにより、1号機放水路のたまり水の**放射性物質濃度は低下傾向**を示している。

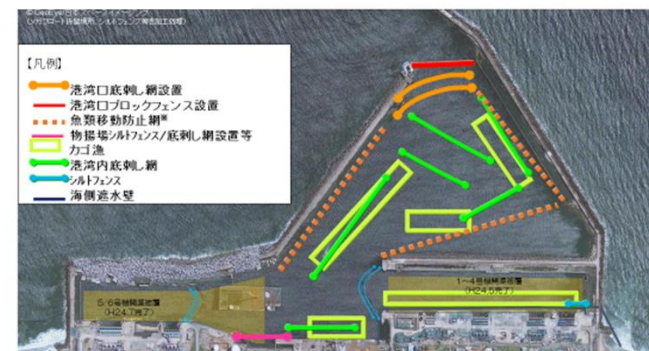
魚類対策

港湾内の海底土被覆工事については、**2015.4.23に1層目の被覆が完了**した。
又、魚類移動防止対策として、**移動防止網の設置、根固石の被覆を実施**している。

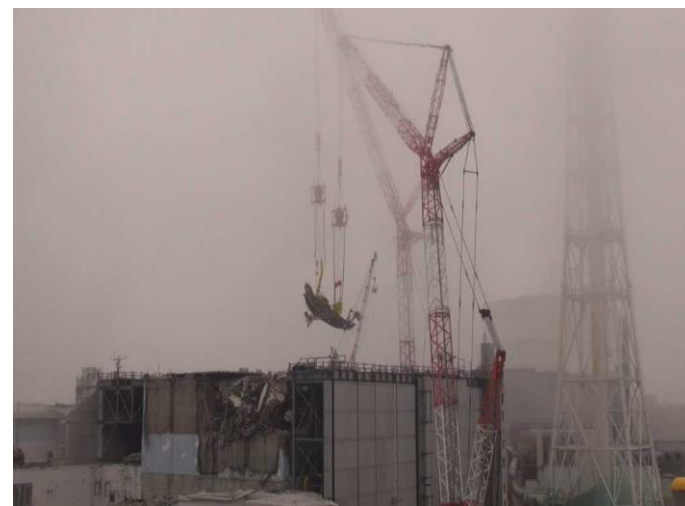
3号機FHM撤去

3号機は使用済燃料プールからの燃料取り出し用カバー及び燃料取扱設備の設置に向け、オペレーティングフロアの除染作業を実施している。使用済燃料プール内においては、**2015.8.2に大型瓦礫である燃料交換機(FHM)[約20トン]の撤去を実施した。**

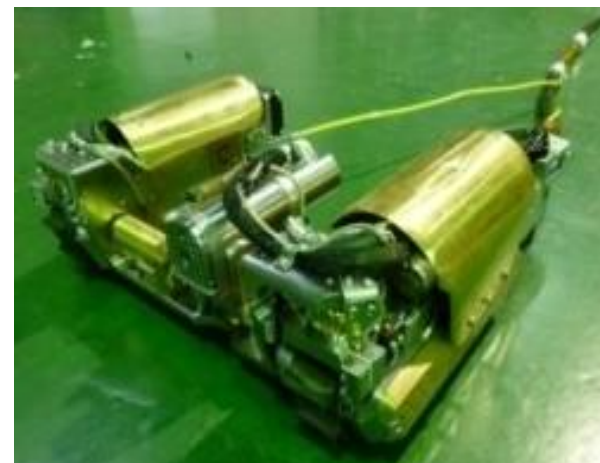
2015.4.10～20に、グレーチング上を安定走行可能な形状変形機構を有するクローラ型装置を用いて、1号機X-100Bペネから、格納容器内に進入し、装置の実証を行った。
得られた情報を、今後計画する格納容器の調査方法の検討に活用する。

PCV内部調査のための環境改善その他を目的とし、TIP室調査を2015.9.24～10.2に実施。
TIP室内での作業が可能な見込みがあることを確認したことから、今後、線量低減計画等の検討を進める。

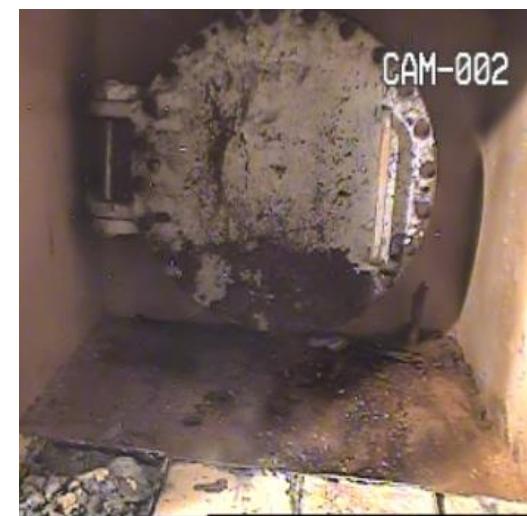
X-6ペネ前にある、今後の調査の支障となるブロックの撤去を2015.10に実施。
今後、PCV内部調査の準備に向け、除染等の線量低減対策を進める。

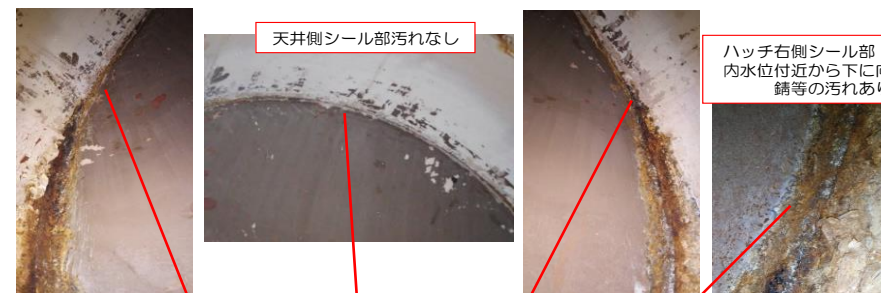
・原子炉格納容器機器ハッチ 小型調査装置による調査結果

PCV機器ハッチの周辺について、2015.11.26に小型調査装置を用いて詳細調査を実施。

今後、同様のシール構造である他の格納容器貫通部も含め、調査・補修方法を検討する。
