廃炉・汚染水対策現地調整会議 至近課題の進捗管理表

資料2A
2016年2月22日

福島第一原子力発電所1号機 建屋カバー解体工事の進捗状況について

**福島第一原子力発電所
雑固体廃棄物焼却設備設置工事の進捗状況及び
ホット試験の実施について**

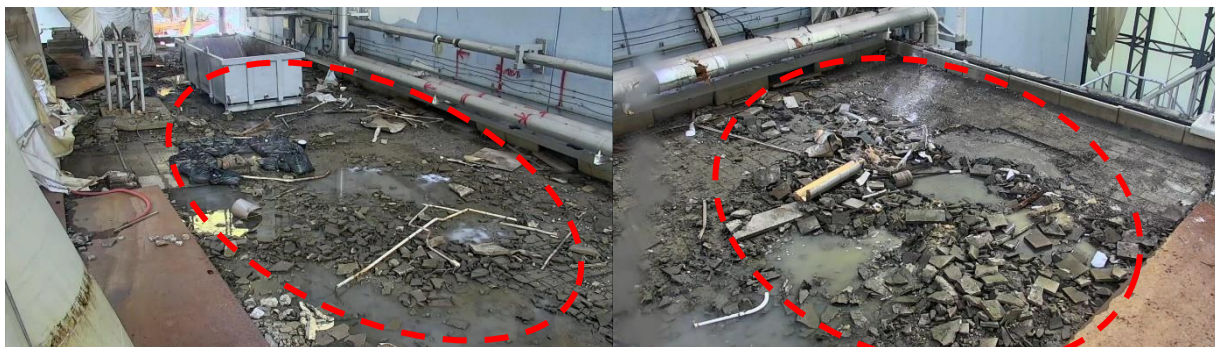
- 2月4日より、散水設備設置（散水ノズルまでの配管設置等）工事を開始
原子炉建屋下屋（東側）に散水設備用の配管架台を設置するため、作業環境改善として吸引装置を用いてガレキの撤去等を実施。ガレキの撤去等完了後、敷き鉄板等を整備し配管架台および配管を設置予定
- 構外ヤードでは散水設備のモックアップ試験を実施

原子炉建屋下屋（東側）でのガレキ吸引作業前

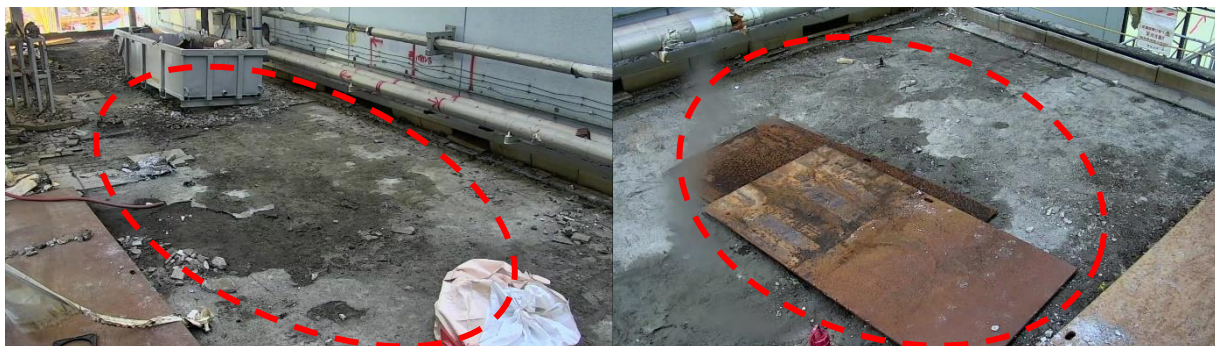
原子炉建屋下屋（東側）でのガレキ吸引作業後

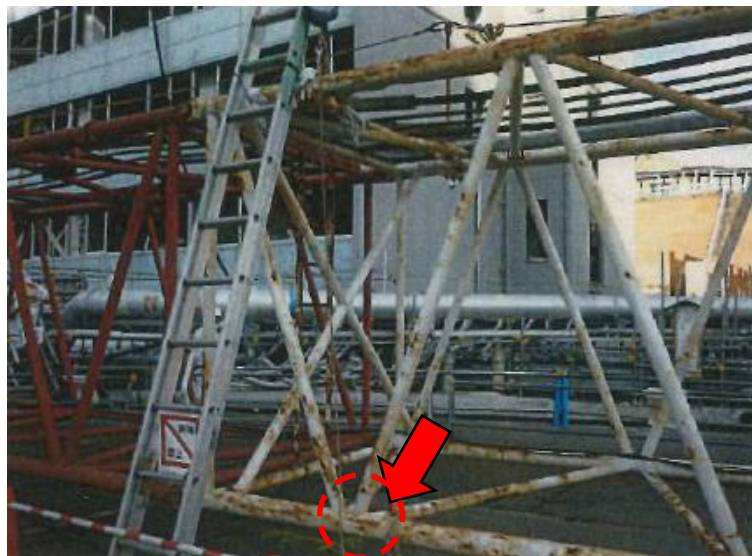
- 1号機建屋カバー解体工事にて使用している750tクローラークレーン(2号機)の年次点検を12月初旬より実施しているが、点検中にジブの変形(凹み)と腐食が確認された
- 推定原因として、接触による変形、経年劣化による腐食と推定
- 今後の対応として、不具合箇所の部材取替を実施予定

不具合1 全景

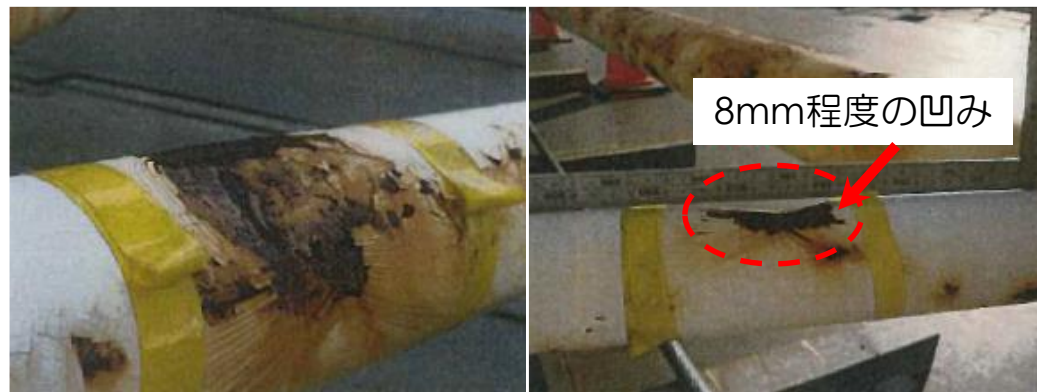
不具合1 拡大図

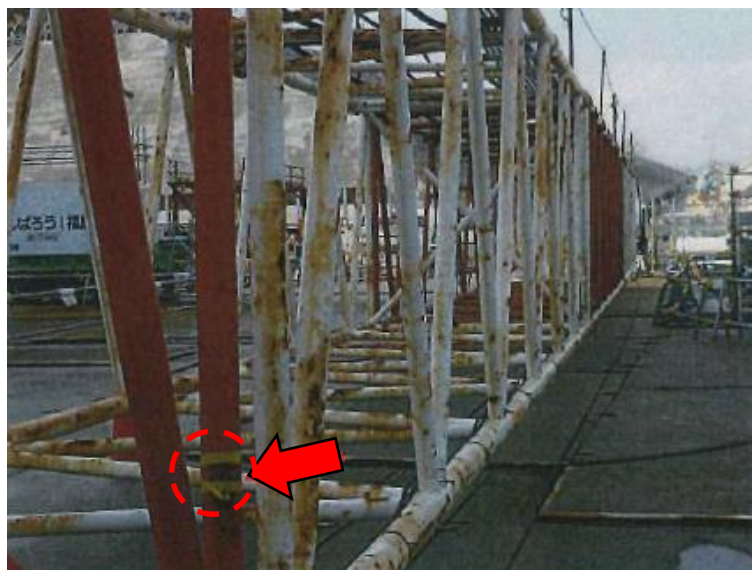
不具合2 全景

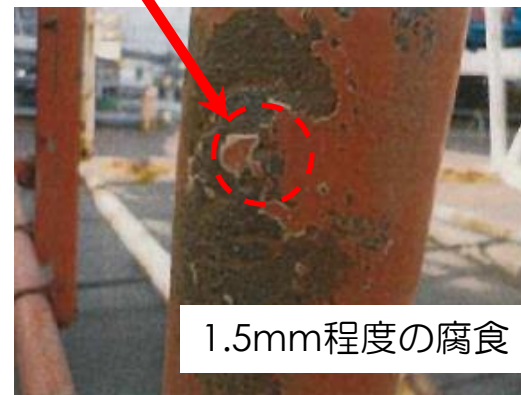
腐食によるピンホールあり

不具合2 拡大図

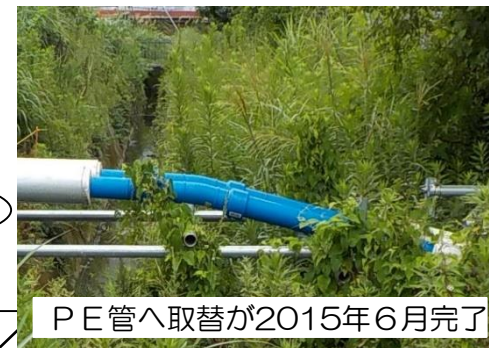
堰内雨水移送系統

PE管敷設の優先順位を再検討した結果、漏えいリスクの高い、雨水タンク廻りのホースについて最優先でPE管化することとし、既計画分のPE管化の工程を見直すこととした。

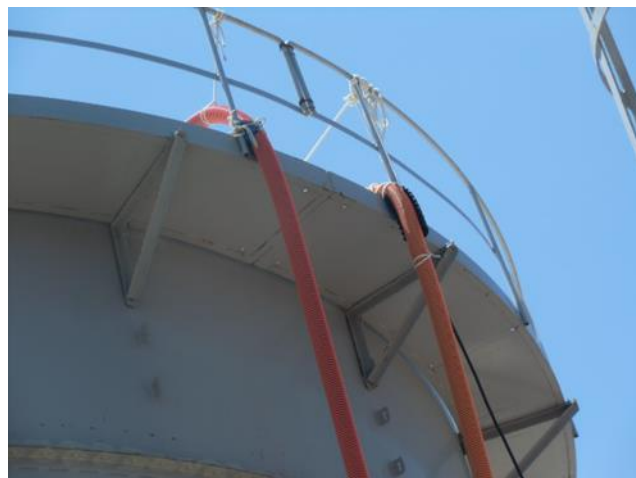
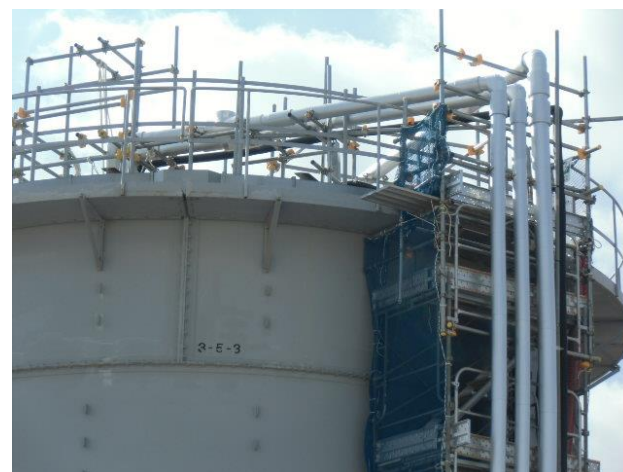
タンク上部は曲げ半径が小さくなるため、タンク上部から下部のヘッダーまでのラインを最優先でPE管に取り替える。

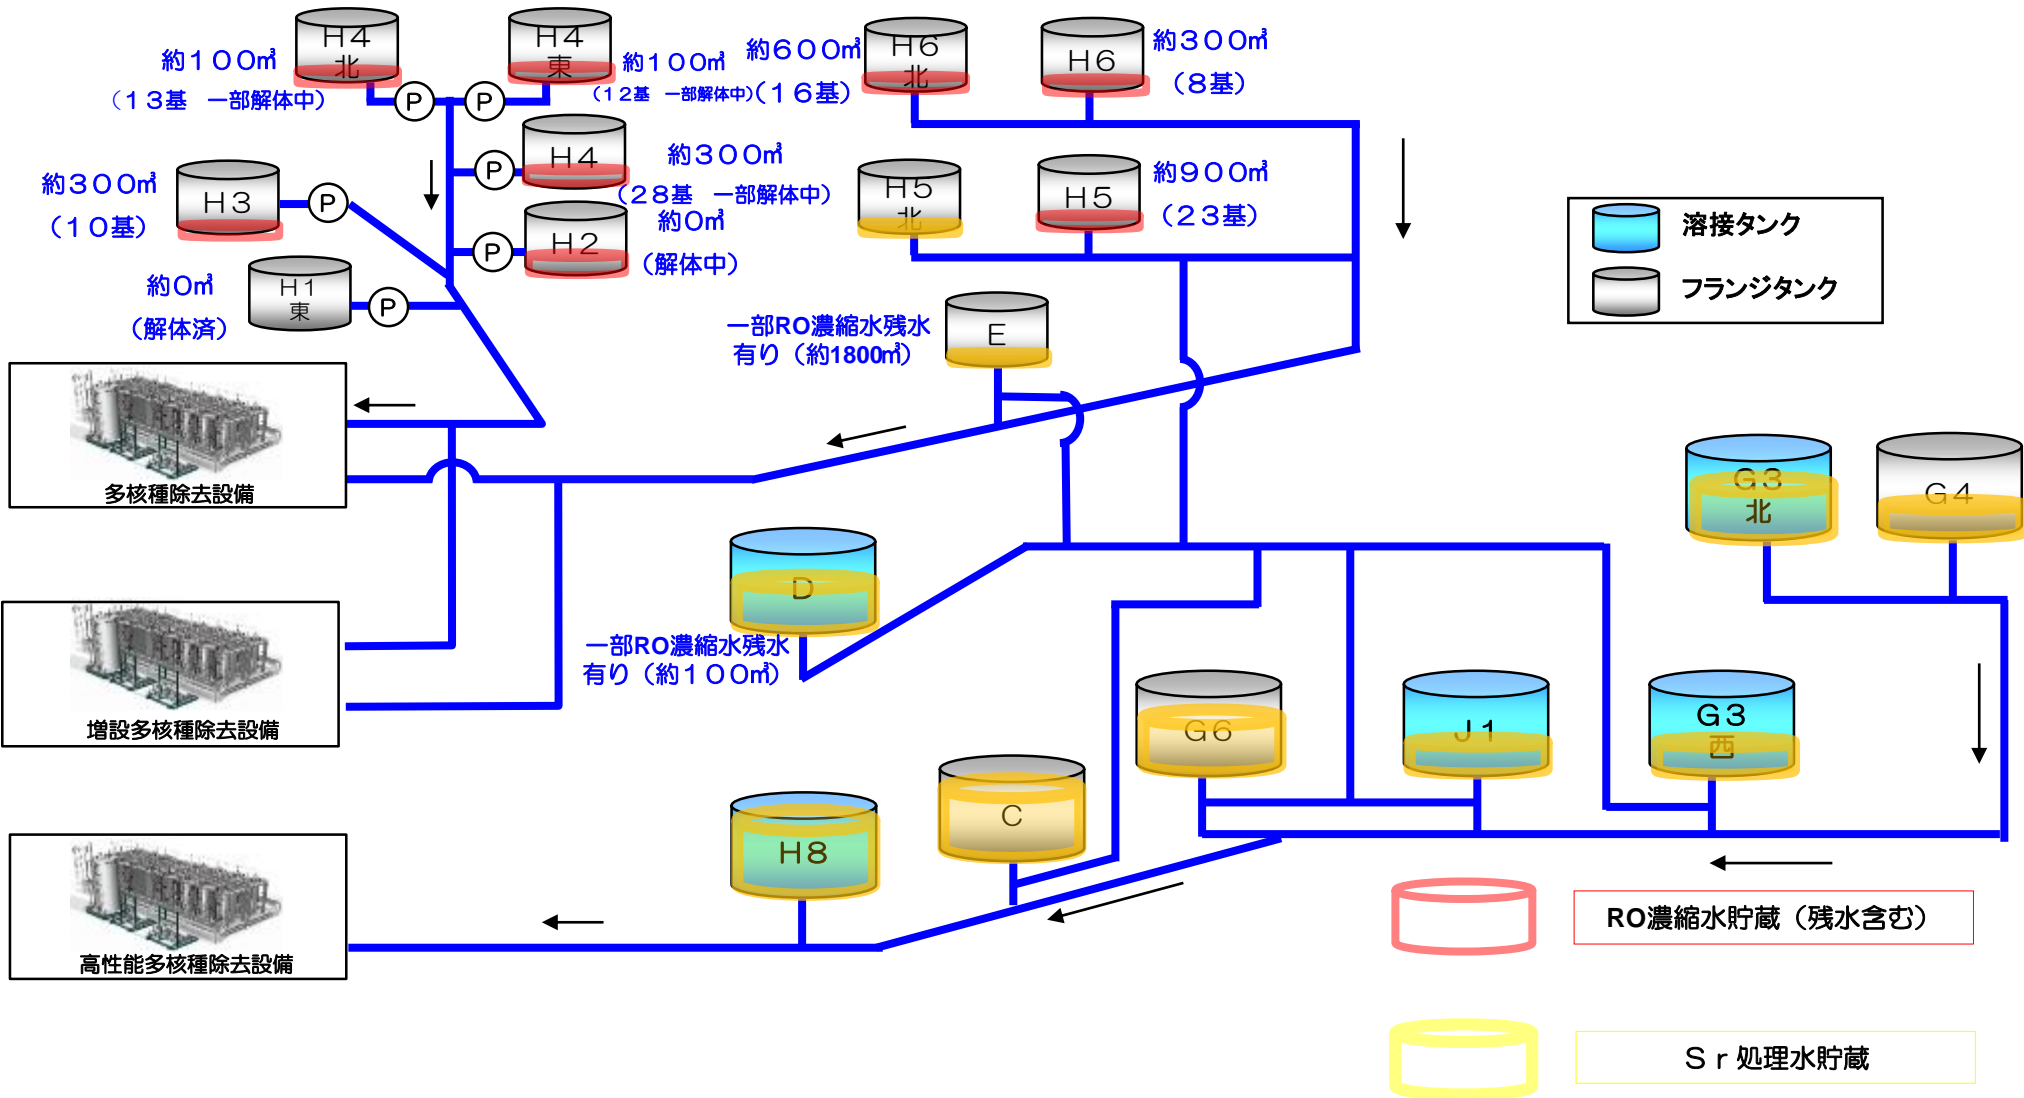
1-2. Sr処理水及びRO濃縮水(残水)の貯蔵状況(2016.2月時点)

残水は、既設ポンプで移送できる約1~1.5mまで移送。
その後、仮設ポンプにて受払タンクへ移送し処理していく

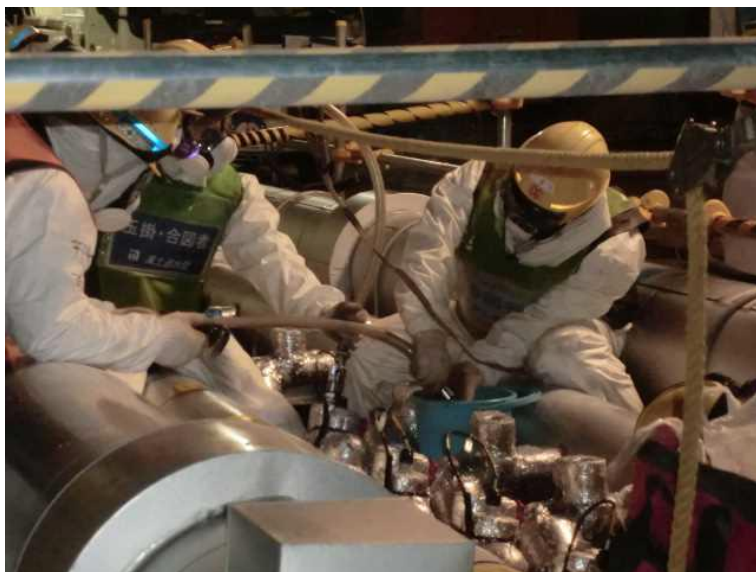
【最後のブライン充填作業】

- ①海側全計画本数663本について、削孔作業(2015/10/15)および建込作業(2015/11/9)完了。
- ②海側凍結開始に向けた準備作業(配管・計装・ブライン充填等)については、2016/2/9 完了。

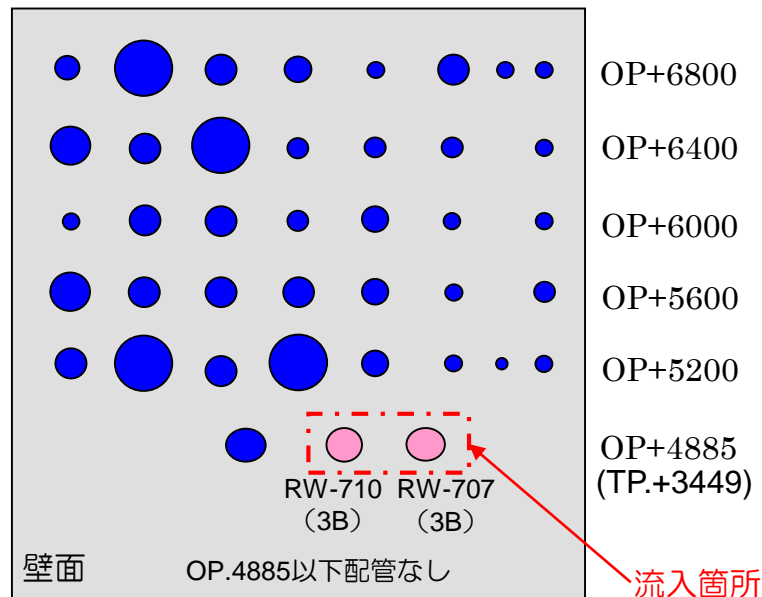
b-b 矢視 (壁面配管貫通部)

- 床 dren サンプ エリア 配管貫通部の止水処置を完了。

- CUW 廃樹脂貯蔵タンク室配管貫通部 (2箇所) から新たな流入を確認。
- 流入量：約 1 m³/日

- CUW 廃樹脂貯蔵タンクは高線量のため、線量低減対策・止水処置の実施について検討する。
