福島第一原子力発電所 2号機・ミュオン測定による 炉内燃料デブリ位置把握について

2016年3月30日
東京電力株式会社

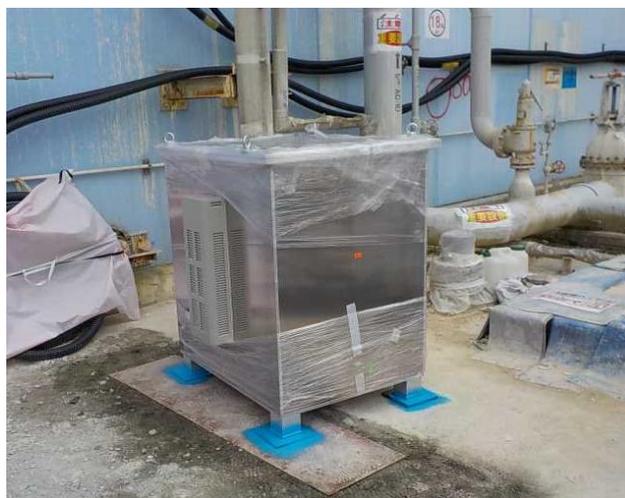
ミュオン測定装置設置
(小型装置、約1m×1m×高さ1.3m)

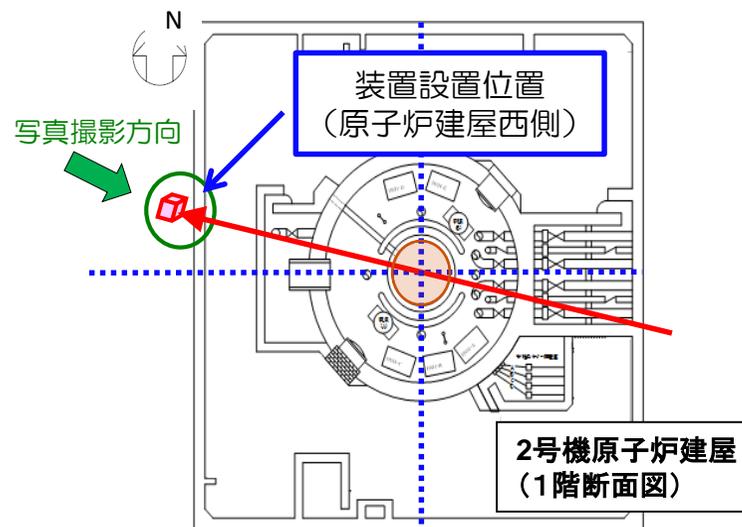
ミュオン測定装置 設置位置

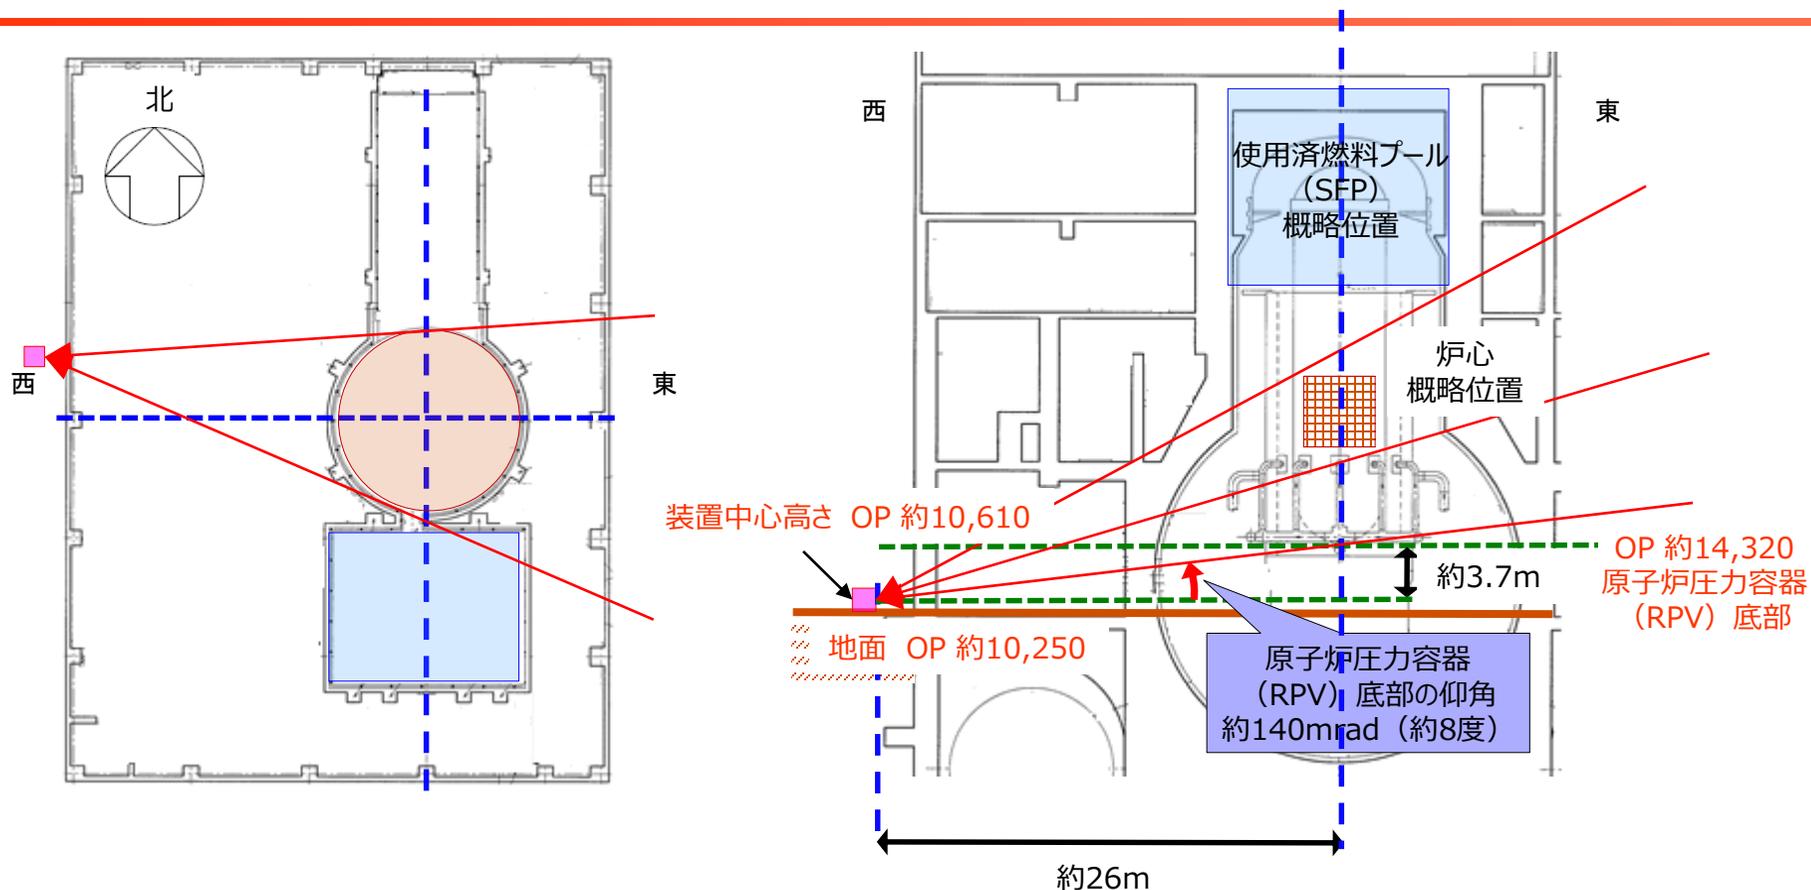
2号機 透過法ミュオン測定の実験範囲

- 仰角が低く水平に近い方向（約7～8°以下）から飛来するミュオンはエネルギーが高く、透過力が高すぎるため、適切な測定が出来ない。
- 今回の2号機は、測定可能な仰角の下限付近ではあるが、およそ原子炉压力容器（RPV）全体を測定範囲にとらえられる見込み。
- また、原子炉建屋（R/B）の西側から測定することで、原子炉と使用済燃料プール（SFP）が重なることなく測定が可能。

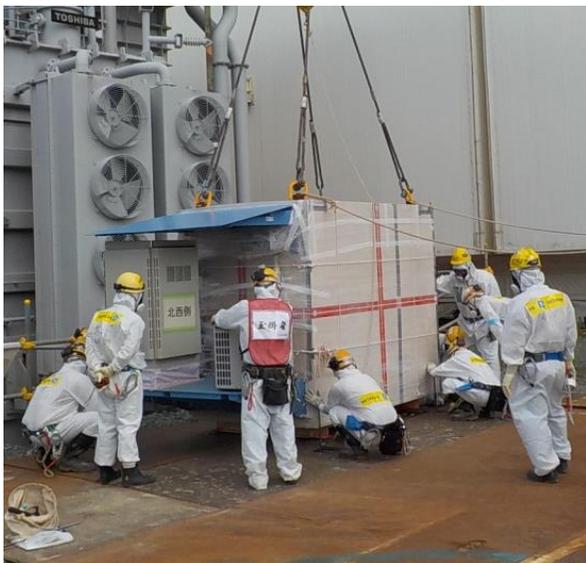
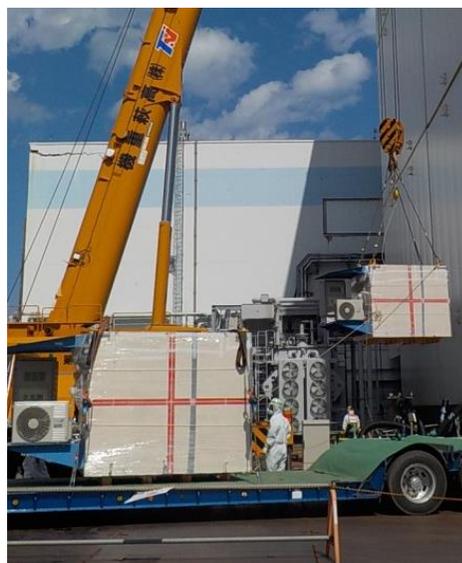
測定装置設置作業風景

長さ約3.6m × 幅約1.6m × 高さ約2.2m
重量約20t

- 1号機において透過法によるミュオン測定を実施。(2015年2月～9月)
- 原子炉と使用済み燃料プールの配置関係などから、西側からの測定が理想的であったが、建屋カバー解体作業など他工事との干渉をさけるため、北側や北西側に装置を設置。(そのため、RPV底部が測定視野範囲外へ)

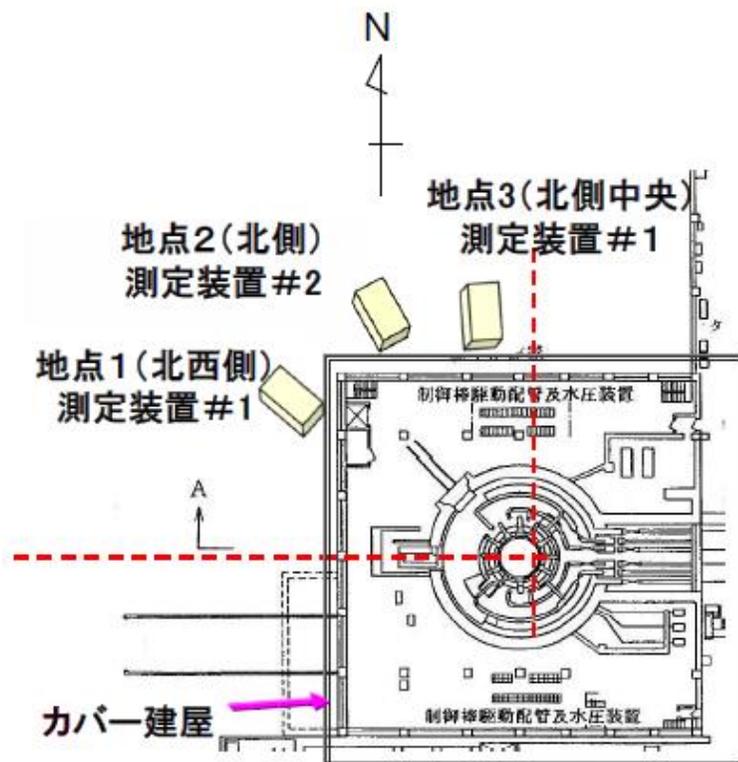
測定装置設置位置

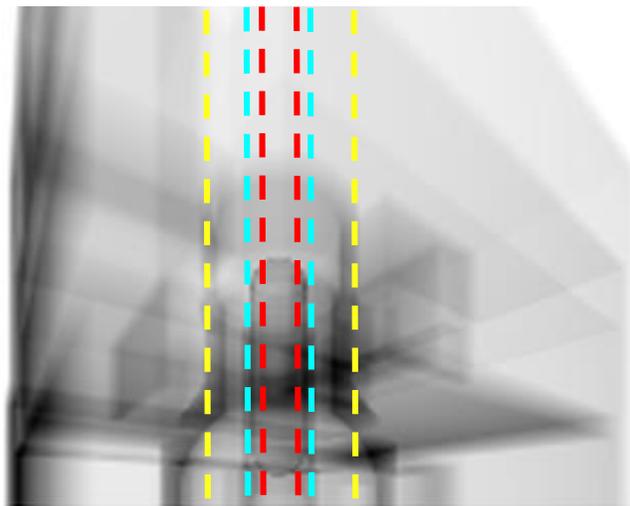
- 格納容器の境界
- 原子炉の境界
- 炉心の境界

- 鮮明ではないが、測定データでは、図面から予想される位置に機器等を確認
- 格納容器・原子炉の境界も一致
- 炉心域に大きな燃料の塊は確認できず
(使用済燃料プールには燃料と思われる高密度物質の存在を確認)
