廃炉・汚染水対策現地調整会議 至近課題の進捗管理表

資料2A
2016年3月30日

福島第一原子力発電所1号機 建屋カバー解体工事の進捗状況について

**福島第一原子力発電所
雑固体廃棄物焼却設備設置工事の進捗状況及び
ホット試験の結果について**

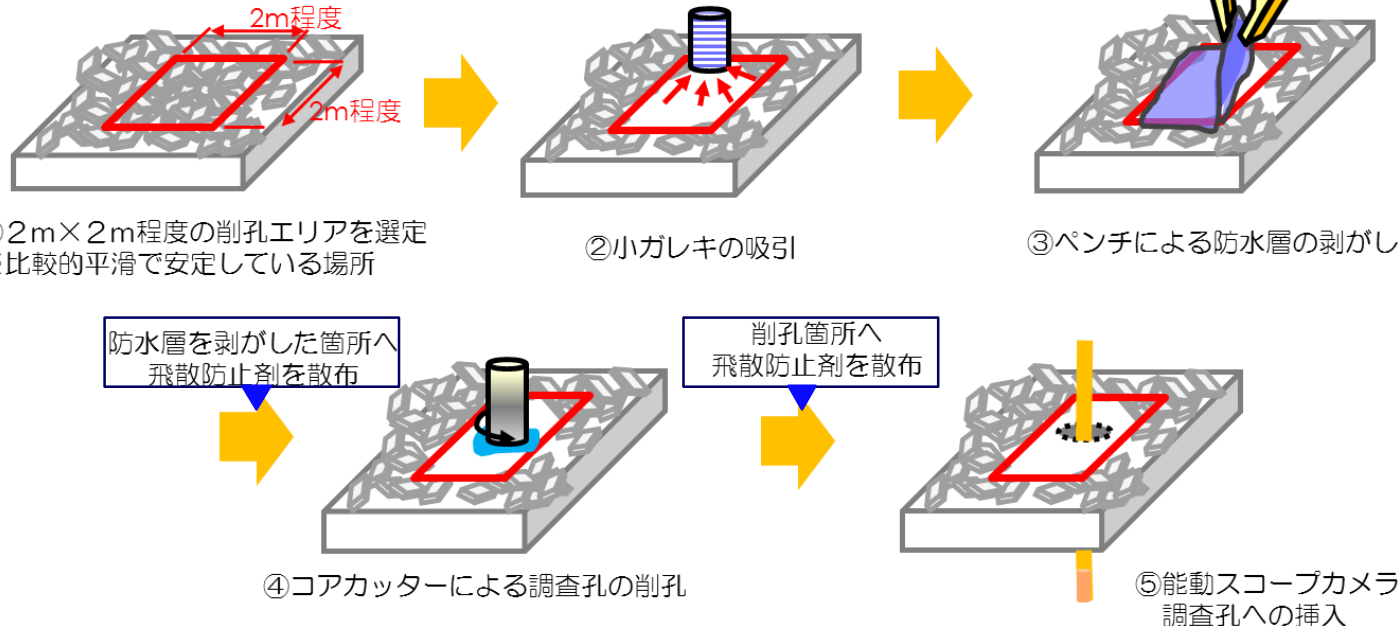
調査位置断面図

- 北側崩落屋根下の先行調査位置
 - 2m×2m程度の範囲の小ガレキを吸引した後、防水層を除去する
 - 崩落屋根コンクリート部に直径200mm程度の孔（2ヶ所程度）を明け、能動スコープカメラを挿入し、ガレキ状況を調査
- 南側崩落屋根下の先行調査位置
 - 崩落屋根スラブの割れ目に能動スコープカメラを挿入し、ガレキ状況を調査
- 先行調査の手順

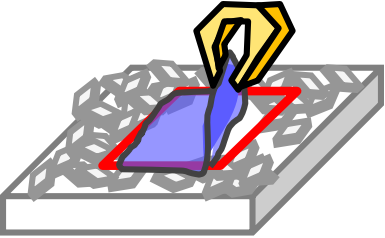
<p>パンチによる防水層の撤去</p>	<ul style="list-style-type: none"> スラブと防水層の固着状態の確認 パンチにより防水層が剥がせるかを確認 作業時間の確認

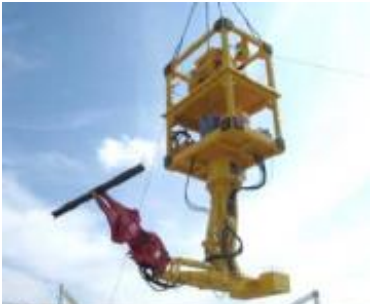
<p>湿式のコアカッターによる削孔</p>	<ul style="list-style-type: none"> スラブの損傷具合による削孔可否の確認 作業時間の確認

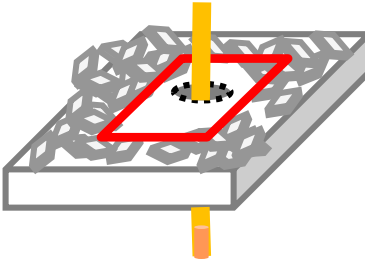
<p>能動スコープカメラを挿入・ガレキ状況の調査</p>	<ul style="list-style-type: none"> 崩落屋根下での視認範囲の確認 カメラの揺れによる視認性の確認 作業時間の確認
