廃炉・汚染水対策現地調整会議 汚染水対策の進捗管理表

資料2B
2016年4月26日

福島第一原子力発電所 1号機 建屋カバー解体工事の進捗状況について

福島第一原子力発電所3号機原子炉建屋 オペレーティングフロア除染・遮へい工事について

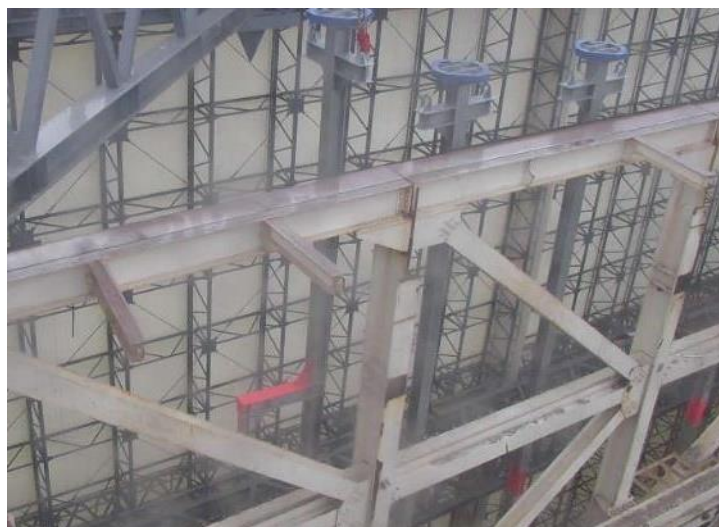
設置状況（東面）

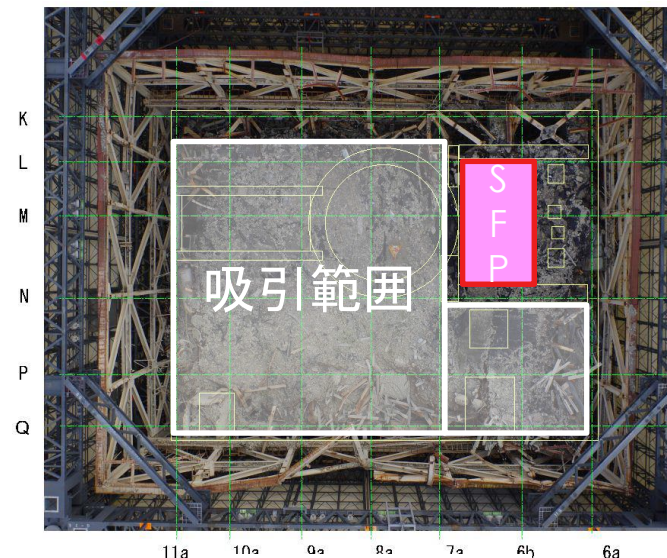
ダスト飛散の要因となりうる、崩落屋根上のルーフブロック等の小ガレキを壁パネル取り外し前に吸引※し、ダスト飛散を抑制する

小ガレキ吸引範囲

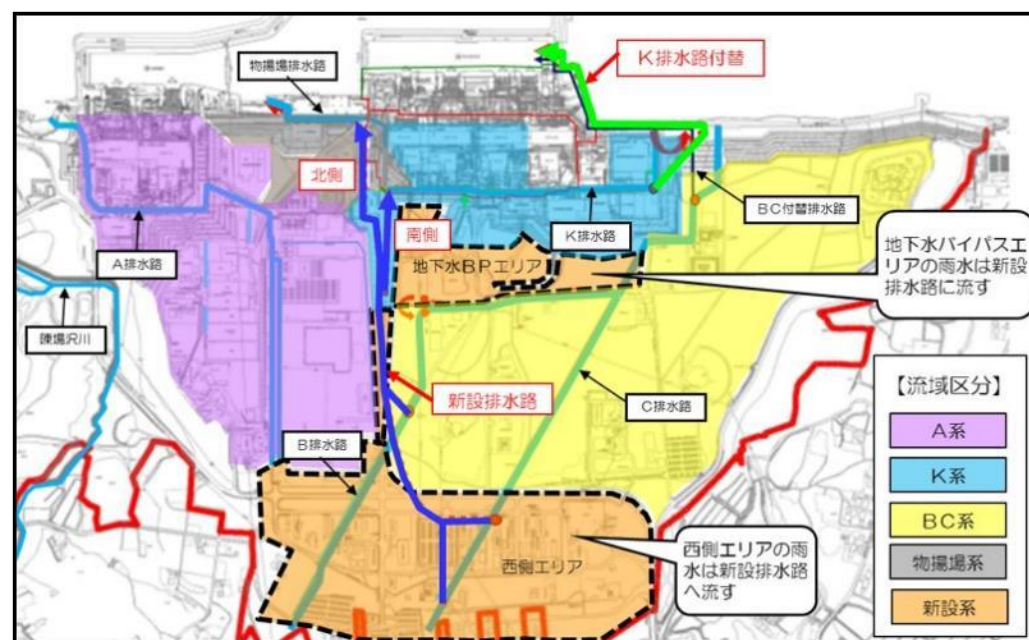
【設置後】

- 設置前の流域区分は、A排水路、K排水路、BC排水路、物揚場排水路
- フェーシングによる流量増加やタンクエリアの分離を踏まえ新設排水路を設置
- 西側エリアや地下水バイパスエリア等の雨水を新設排水路に導水し、北側ルート(物揚場)と南側ルート(K排水路)に排水

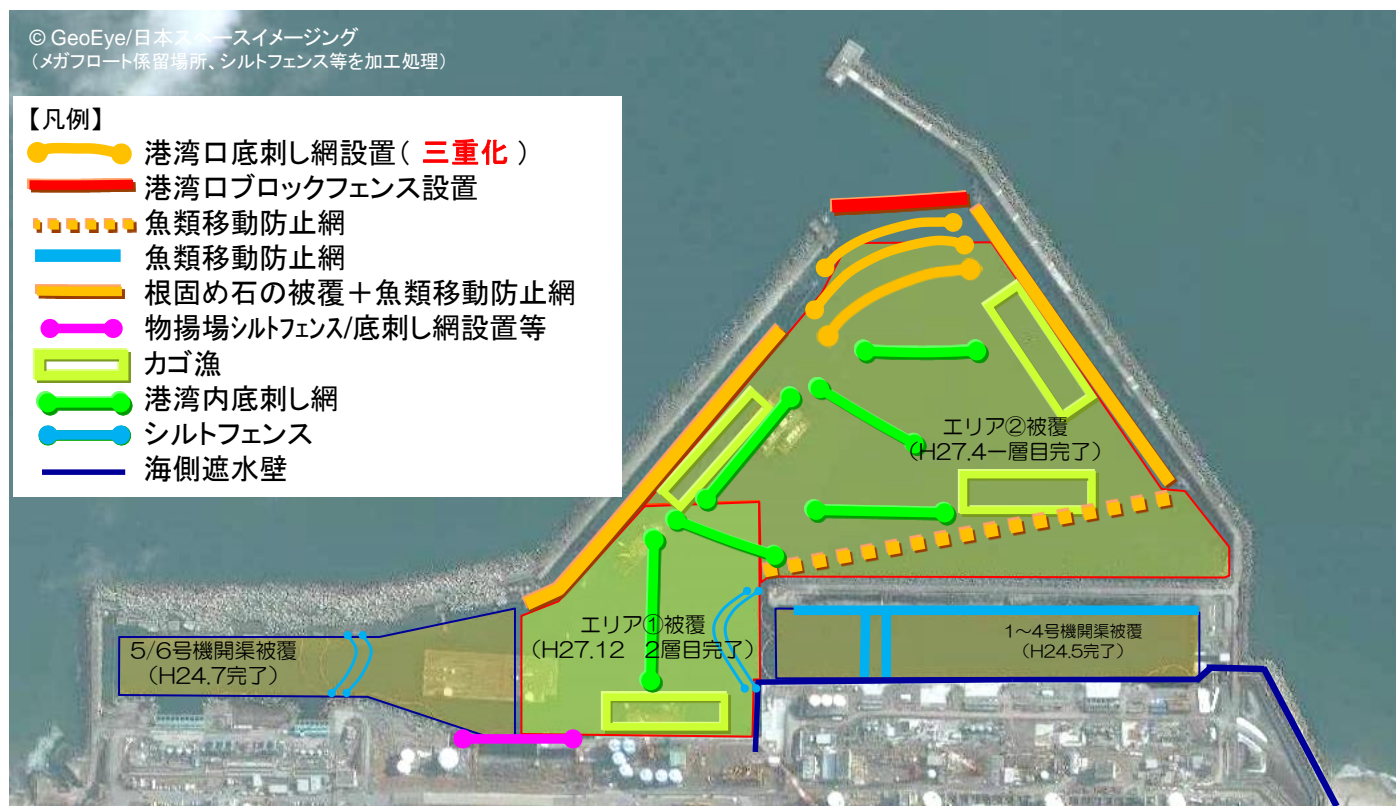
3-2. 港湾魚類対策の追加対策(港湾口刺し網の三重化:5月から実施予定)

- ①外網: 港湾への魚侵入ブロック(スズキ網、網丈:約4m)
- ②内網1: 港湾内のヒラメ捕獲強化(カレイ網、網丈約1.5m、目合い4.5寸)
- ③内網2: 港湾内のアイナメ捕獲強化(カレイ網、網丈約1.5m、目合い3寸)
