発電所内のモニタリング状況等について

2016年11月21日

東京電力ホールディングス株式会社

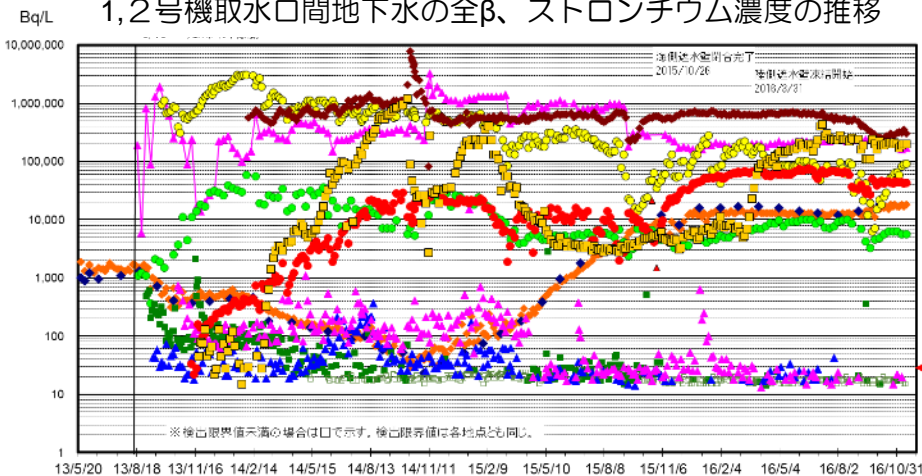
1,2号機取水口間地下水の全β、ストロンチウム濃度の推移

- 7月に上昇したNo.1-17観測孔のトリチウム濃度は、9月下旬以降低下。
- トリチウム濃度は全体的に低下傾向が継続。全βは横這いの状況。
- 当面監視を継続する。

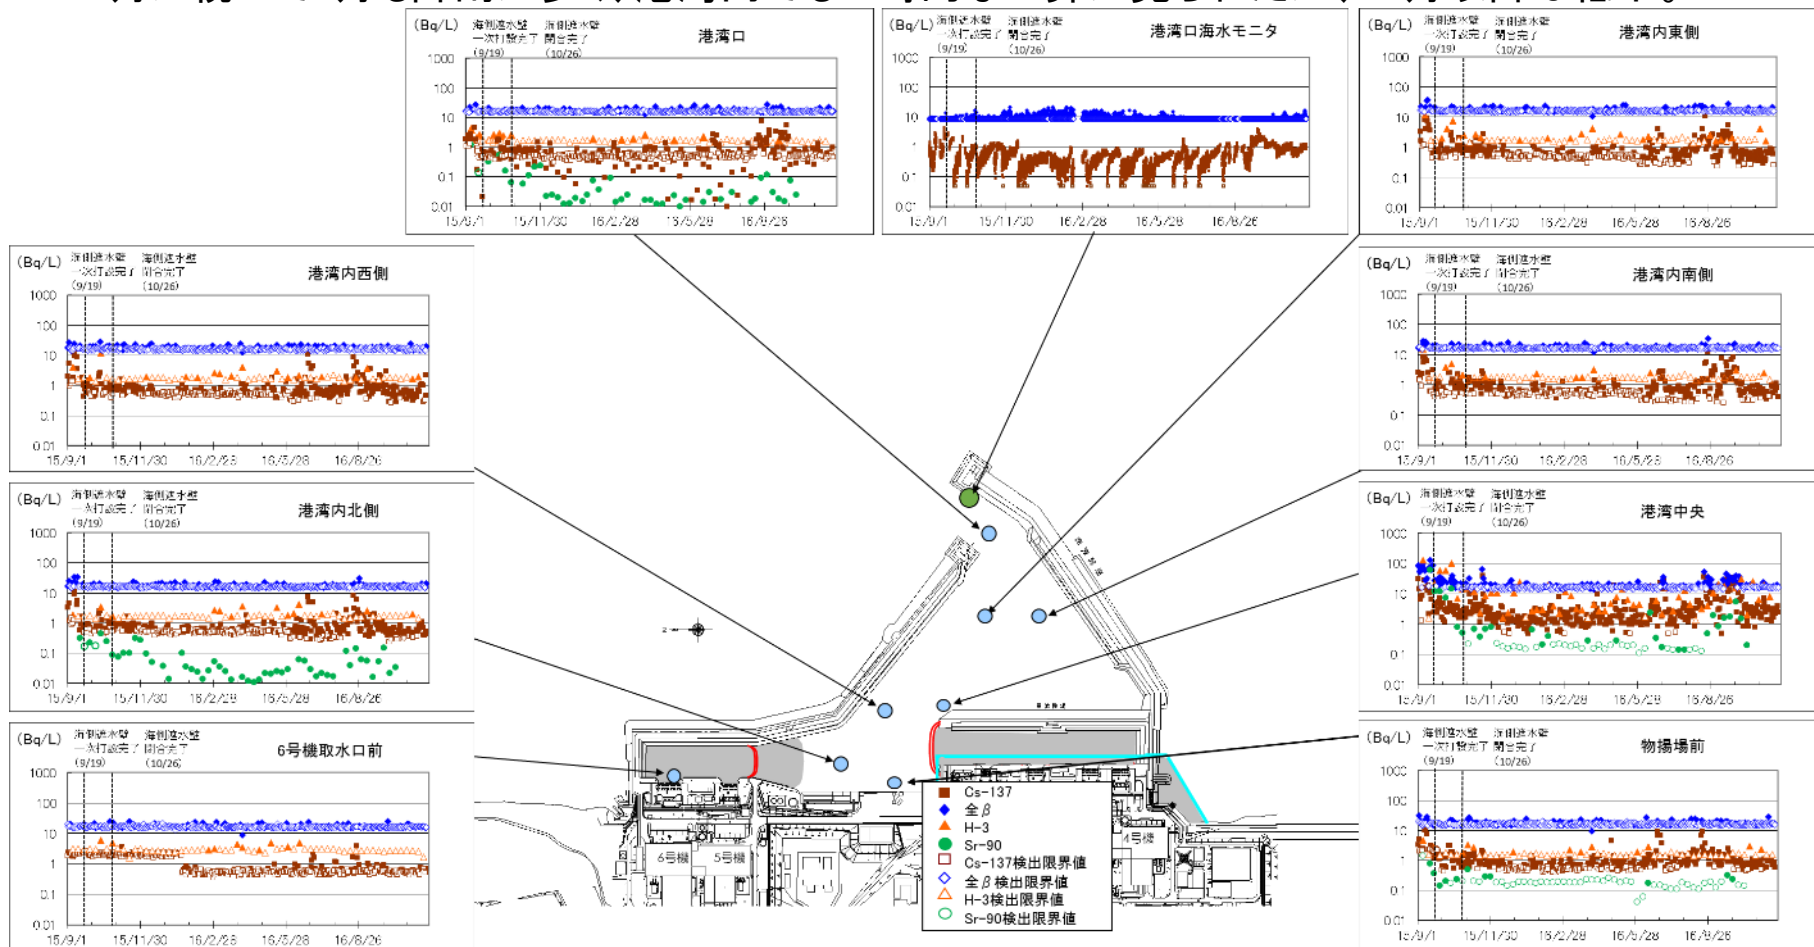
港湾内の海水サンプリング結果

- 1～4号機取水口付近同様、海側遮水壁閉合以降、放射性物質濃度が低下
- 8月に続いて9月も降雨が多く、港湾内でも一時的な上昇が見られたが、10月以降は低下。

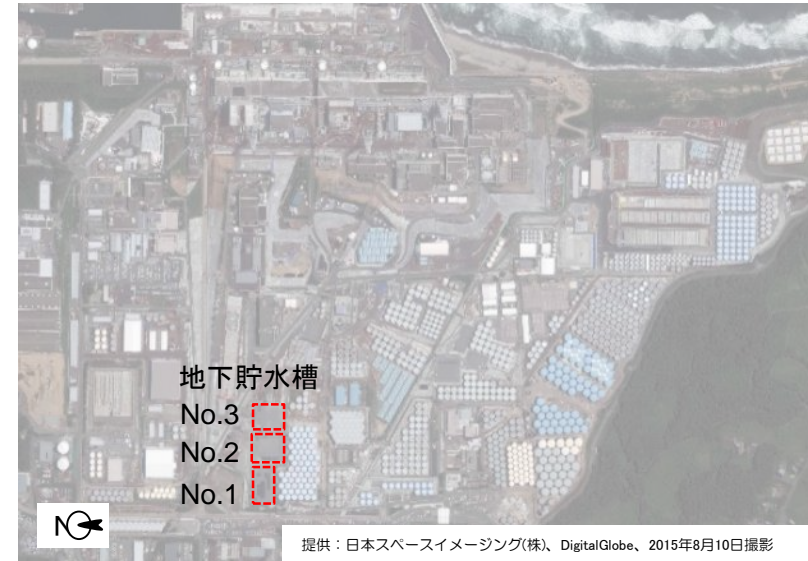
図 地下貯水槽No.1～3の位置

- 地下貯水槽No.1～3は、2013年4月に漏洩が確認されて以降、モニタリングを強化し、監視を継続中。
- 今年3月以降、周辺観測孔で全 β 濃度の検出が見られているが、濃度は50Bq/L未満が多く、上昇する場合も一時的で、継続的な上昇傾向は見られていない。
- 検知孔、ドレン孔についても、6月下旬以降、濃度は横這いか低下傾向。
- 地下貯水槽の東側に位置する海側観測孔では、全 β 、トリチウム濃度の上昇傾向はみられていない。
- 貯水量の多い地下貯水槽No.2については、貯水量を減らしているところ。

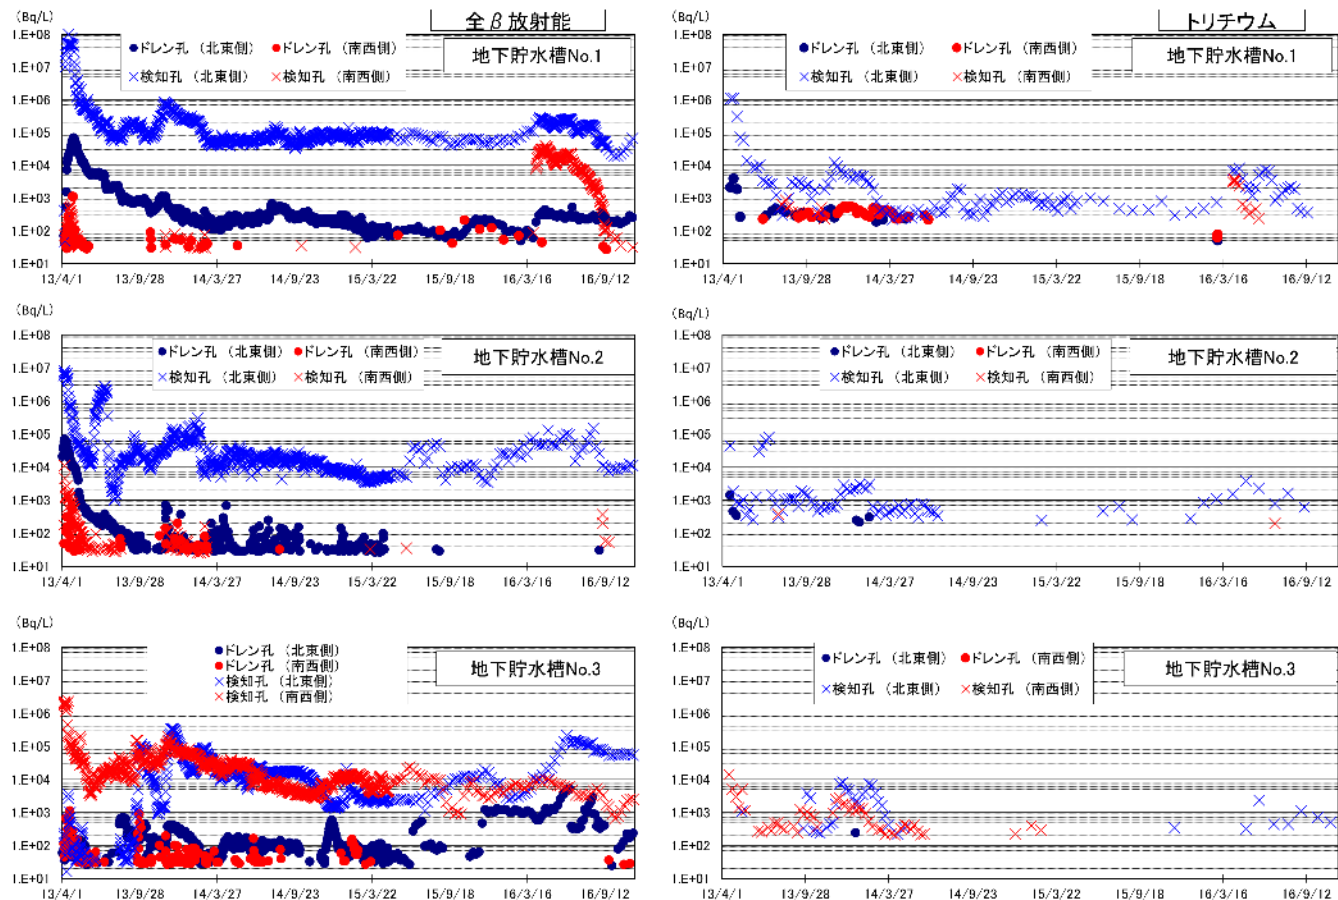
図 地下貯水槽No.1～3のドレン孔、検知孔の放射性物質濃度（2013年4月～）

- 4/6に、地下貯水槽No.1の南西側検知孔において全ベータ、トリチウム濃度が上昇したものの、その後は低下し、現在はほとんど検出されていない。
- また、地下貯水槽No.1の南西側ドレン孔の濃度に変化は見られない。

- 地下貯水槽No.2の検知孔の濃度は横這い傾向。
- 地下貯水槽No. 3の北東側の検知孔、ドレン孔の濃度に上昇が見られたが、6月下旬以降は低下傾向が継続。
- 監視を継続する。

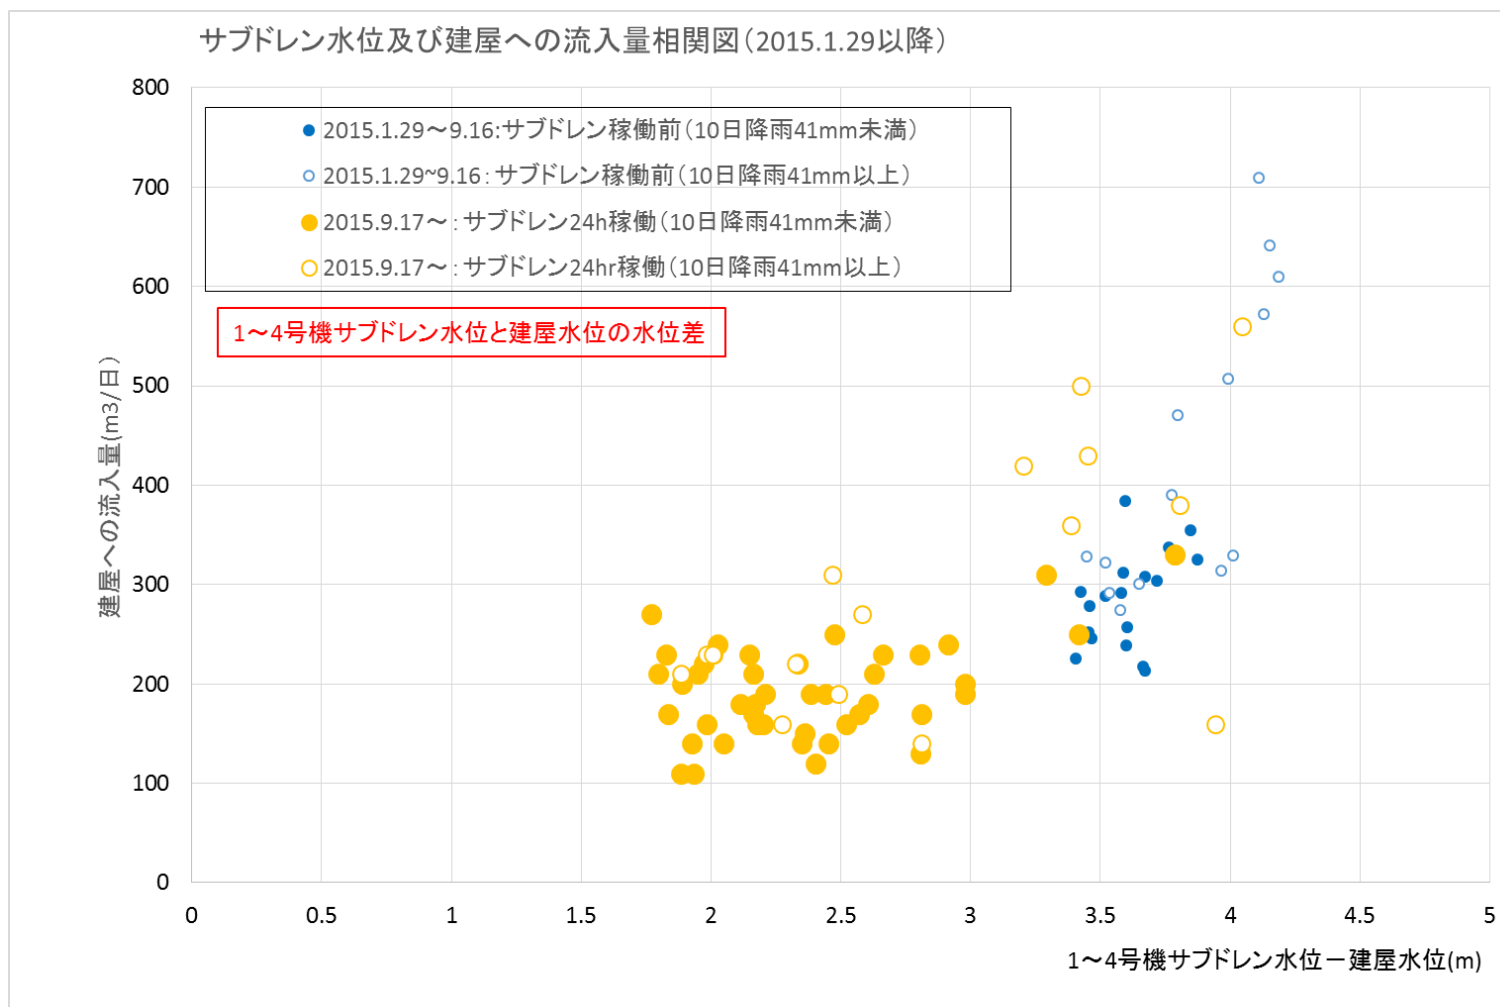
<参考5> サブドレン稼働後における建屋流入量評価結果 (サブドレン水位-建屋水位)

- 建屋への地下水流入量はサブドレンの水位－建屋水位とも相関が高いことから、サブドレンの水位(全孔平均)－建屋水位でサブドレン稼働の影響を評価した。
- サブドレン稼働により水位差が2m程度まで低下した段階では、建屋への流入量は150～200m³/日程度に減少している。
