瓦礫類一時保管エリアA1の 破損部修理について

2015年4月13日

東京電力株式会社

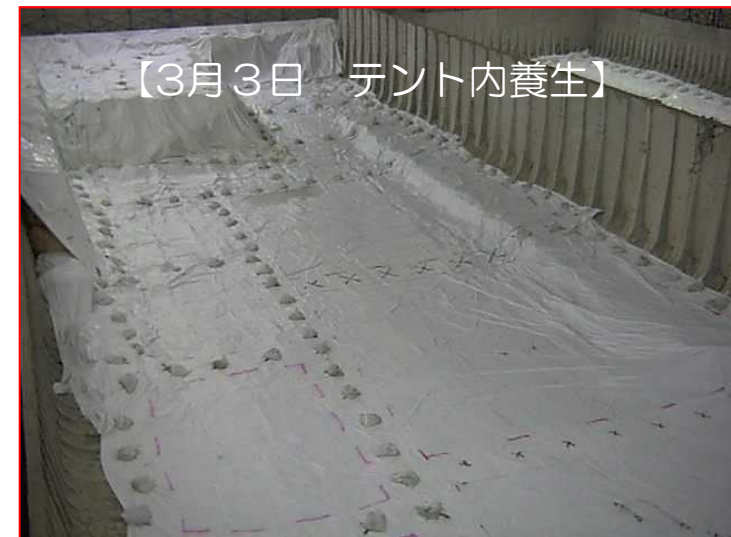
- 2月16日に瓦礫類一時保管エリアA1において、テント屋根部分の損傷が確認された。
- ダスト抑制対策として、内部にあるガレキコンテナを移動し3月3日に内部のシート養生を実施した。
- その後破損状況の確認を実施すると共に、工事用の安全施設設置が完了したことから破損シートの取替を実施する。
