# 陸側遮水壁タスクフォースにおける 検討状況について

2015年12月11日  
汚染水処理対策委員会事務局

# 1号機タービン建屋滞留水処理について

東京電力（株）

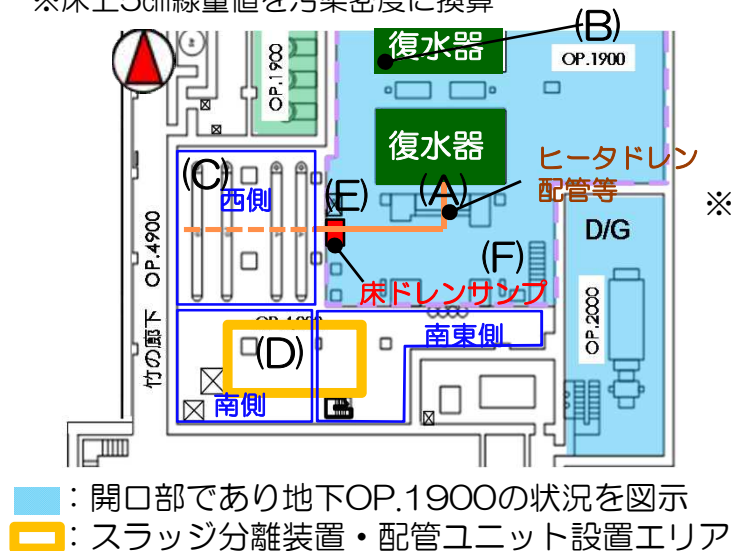
1号機タービン建屋 地下1階平面図

汚染密度※1 (Bq/cm <sup>2</sup> )	床上5cm線量値 (mSv/h)
西側	2.7E05	約9.1
南側	1.2E05	約3.8
南東側	1.4E05	約3.8

- : 開口部であり地下OP.1900の状況を図示
- : スラッジ分離装置・配管ユニット設置エリア

測定レベル O.P.	線量率 (mSv/h)
6000	25.0
5000	41.7
4500	68.0
4000	77.7
3500	67.8
3000	41.0

測定レベル O.P.	線量率 (mSv/h)
10200	2.0

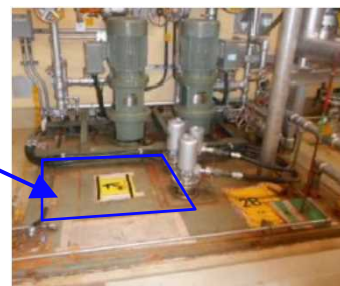
床ドレンサンプ  
〔5号機RCIC室床ドレンサンプ  
の写真を参考として掲載〕

- 床ドレンサンプ蓋の撤去  
床ドレンサンプには蓋が設置されており、床ドレンサンプへポンプを設置するためには床ドレンサンプ蓋を一部撤去する必要がある。
  - 床ドレンサンプ蓋撤去は水中より気中作業の方が効率性がよいため、床ドレンサンプへの滞留水移送ポンプを設置する前に一時的に滞留水水位をO.P.1900以下に低下させることを検討する。
  - O.P.1900以下に水位低下後、総被ばく線量を低減させるために、遠隔でサンプ蓋の撤去を検討するが、困難な場合はO.P.1900に直接アクセスして蓋を撤去する。
- 移送ポンプの設置  
床ドレンサンプ内へのポンプ設置方法は、可能な限り総被ばく線量を低減させるために、遠隔で設置する検討を進めるが、実現性の観点も考慮して検討する必要がある。

点検口

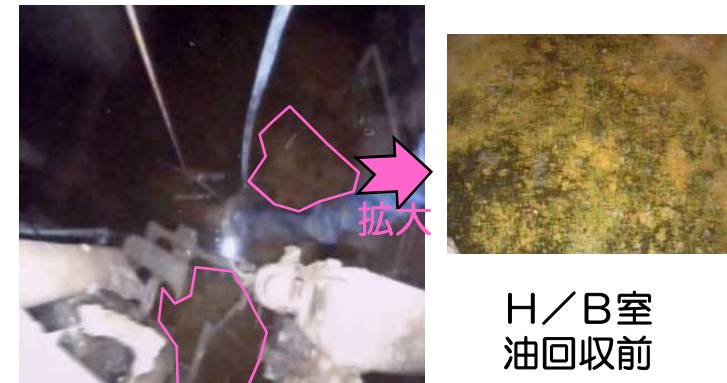
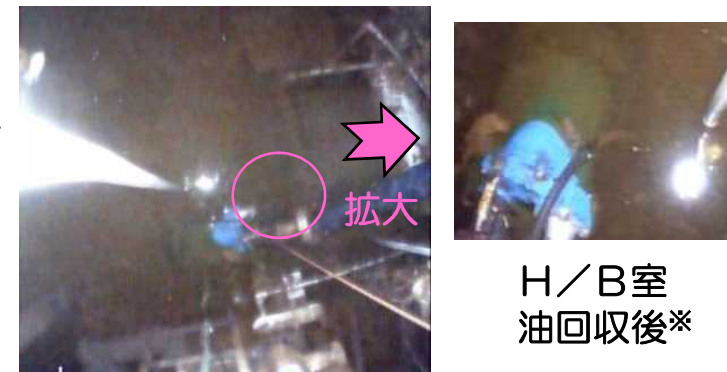
### ＜油分回収前後の水面の状況＞

H/B室  
油回収前

H/B室  
油回収後※

※ 油膜がなくなり、ケーブル等が透けて見えることを確認

- 所内ボイラ（H/B）室の油分回収作業を2015.10.19～11.11にて実施し、**表面の油膜が除去**されたことを目視にて確認し、油分回収ができたと判断。
- 今後、ディーゼル発電機（D/G）室の油分回収を実施予定。

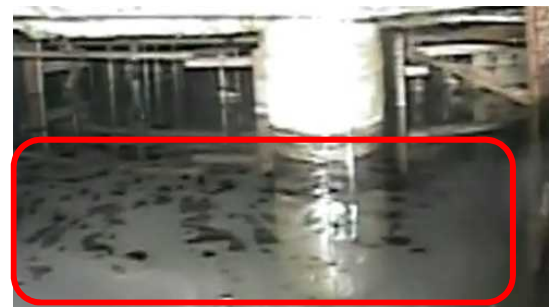
復水器エリアの滞留水表面状況

- 調査結果・今後の見通し
  - 現場調査において復水器エリアのごく一部に油膜を確認
  - 確認された油膜は、現在、滞留水表面中に油分が確認され、復水器エリアに滞留水を移送しているH/B室もしくはD/G室からの滞留水移送に際して、一部の油分が滞留水とともに移送されたものと推定
  - 今後、H/B室内で実施した油分回収状況等を踏まえて、回収方法を検討

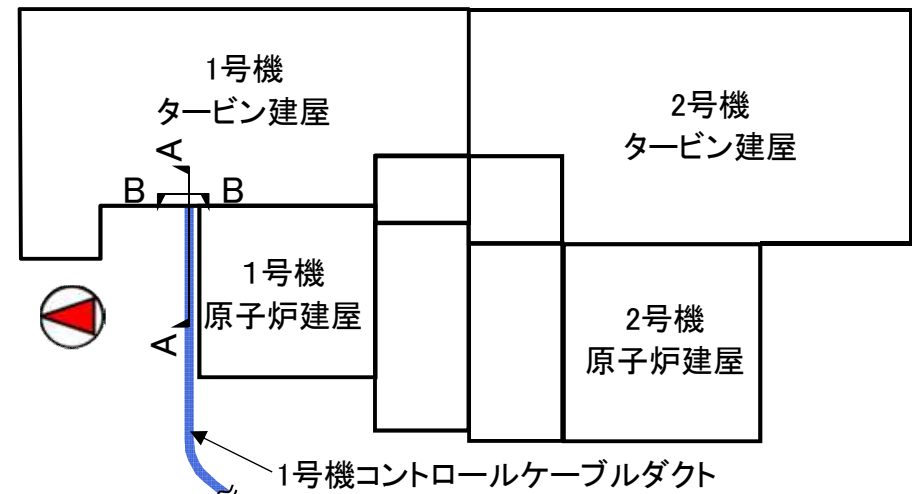
1号機コントロールケーブルダクト 配置図

- サブドレンによる地下水位低下に伴い、1号機コントロールダクトからの流入停止が確認された。今後、当該ダクトからの再流入対策を実施予定。
- サブドレン、陸側遮水壁による今後の更なる地下水位低下状況を踏まえた流入量評価を行い、追加流入対策等の要否を判断する。
- 滞留水発生量抑制の観点から、高線量やアクセス性の課題は多いものの雨漏れ対策及び追加地下水流入抑制対策についても引き続き検討していく。

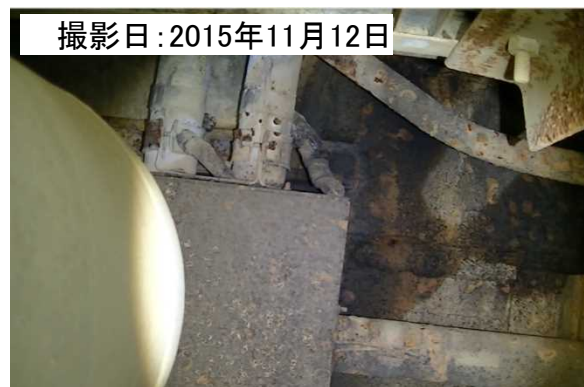
流入箇所下部の写真

- 1号機タービン建屋1階からビデオカメラを地下1階に挿入し、流入状況を確認した。
- 2013年8月30日の調査では地下水が流入して落水する様子が確認されたが、2015年11月12日（サブドレン稼働後）の調査では地下水の流入が確認されなかった。
