「原子炉建屋内の遠隔除染技術の開発」 1～3号機原子炉建屋上部階の 汚染状況調査の実施について (線量率調査・ガンマカメラによる調査)

2014年5月29日
東京電力株式会社

国プロ「原子炉建屋内の遠隔除染技術の開発」 1～3号機原子炉建屋 汚染状況調査の計画について

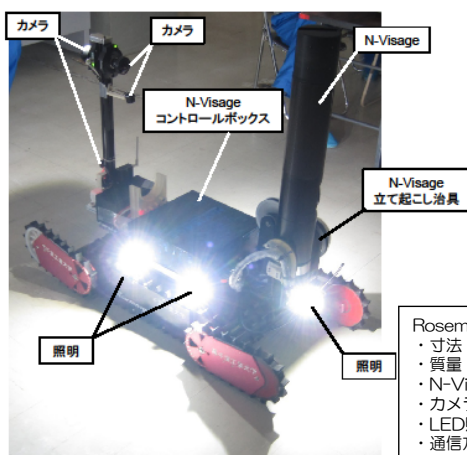
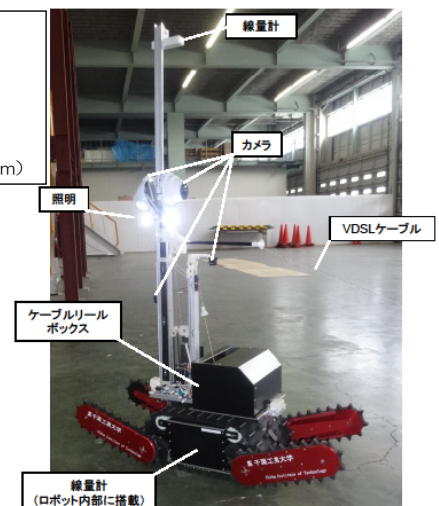
N-Visageを搭載したRosemaryおよび線量率計（シリコン半導体検出器）を搭載したSakuraを使用し、遠隔にて調査を実施する。

Sakura仕様
 ・寸法 : 幅390mm×全長500mm
 ・質量 : 約35kg
 ・線量率計 : 2箇所
 (高さ : 50mm、1500mm)
 ・カメラ : 4箇所
 ・LED照明 : 4箇所
 ・通信方式 : 有線通信 (VDSLケーブル長300m)

Rosemary仕様
 ・寸法 : 幅500mm×全長700mm
 ・質量 : 約65kg
 ・N-Visage : 1台搭載
 ・カメラ : 4箇所
 ・LED照明 : 6箇所
 ・通信方式 : 無線通信

Rosemary (千葉工大開発)

Sakura (Nedo開発)

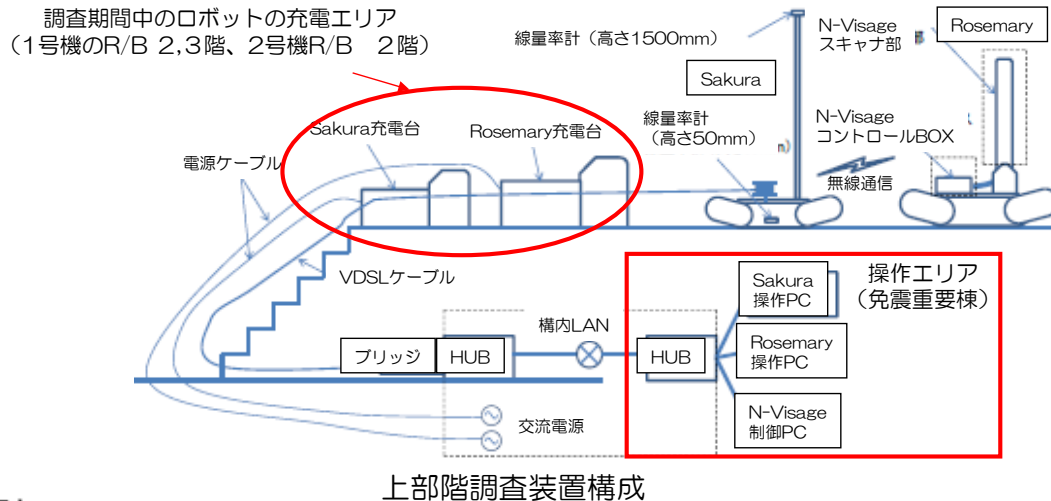
2. 調査装置構成

- Rosemary、Sakuraは免震重要棟から遠隔操作する。通信形式は、Sakuraは有線、RosemaryはSakuraを中継した無線。
- Rosemary、Sakuraともに充電台に帰還することで充電が可能（人によるバッテリー交換が不要）。
- ただし、1号機の2階、3階、2号機の2階は、昇降を行う階段スペースに干渉物が多いことから、充電台を手で設置する。2号機の3階、3号機2階については、干渉物が少ないことから、ロボット自走が自走し測定場所まで移動する。
- Sakuraが単独先行しアクセスルートの調査（干渉物・線量）を行い、調査実施可能範囲を確認する。

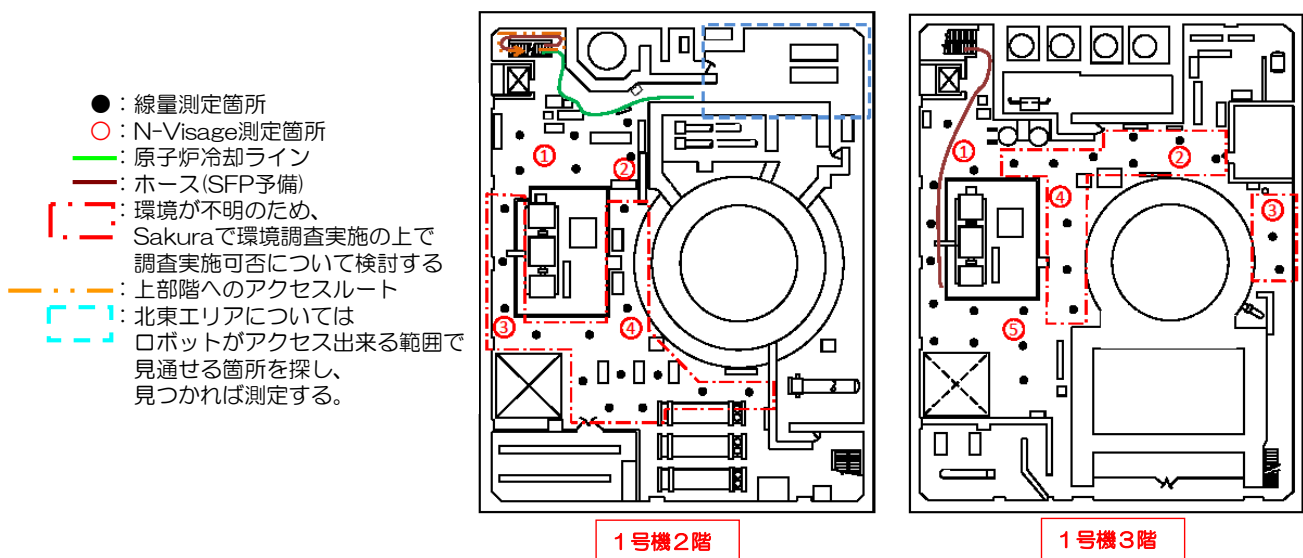
3. 調査エリア（1号機）

過去の調査結果から高線量と推測されるエリア、作業予定場所周辺を中心に線量測定と線源調査を行う（予定の測定箇所については現場のアクセスにより変更の可能性あり）

- 上部階へのアクセス手段（重要設備類の干渉方法）
 - 1階：大物搬入口～北西階段まで作業員によって運搬
 - 1階～3階：北西階段を作業員によって運搬

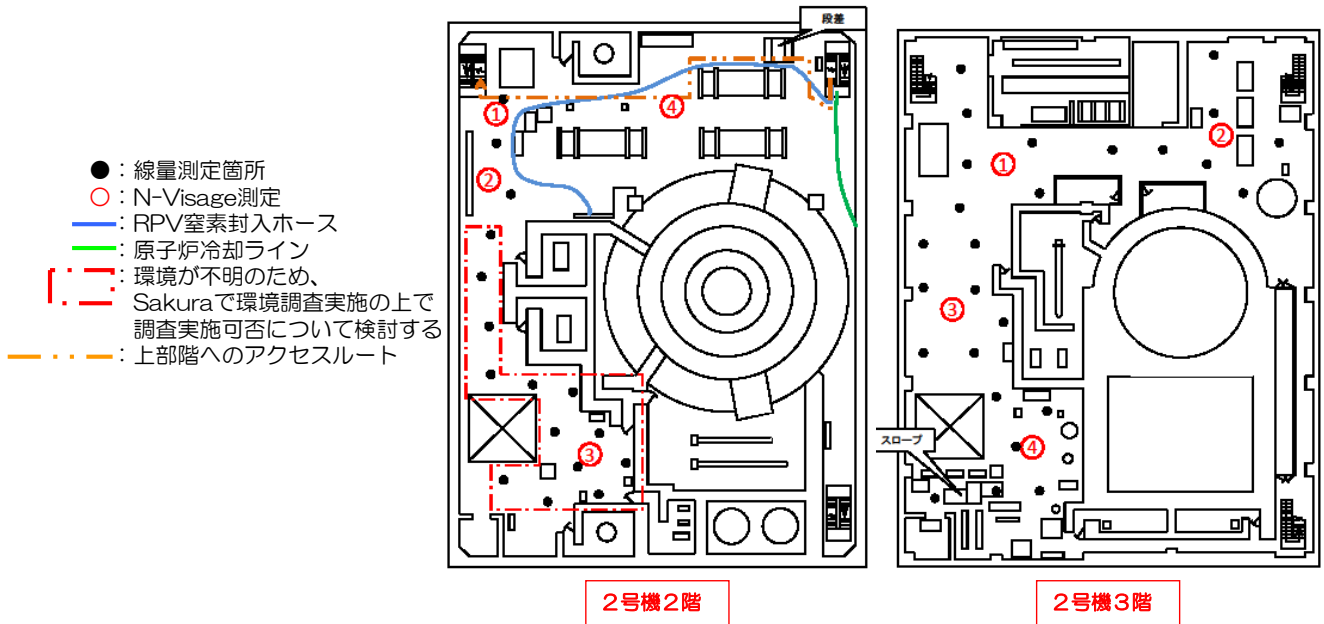
3. 調査エリア（2号機）

■ 上部階へのアクセス手段（重要設備類の干渉方法）

- 1階 : 大物搬入口～北東階段まで作業員によって運搬
- 1階～2階 : 北東階段を作業員によって運搬
- 2階～3階 : 北東階段をロボットで自走

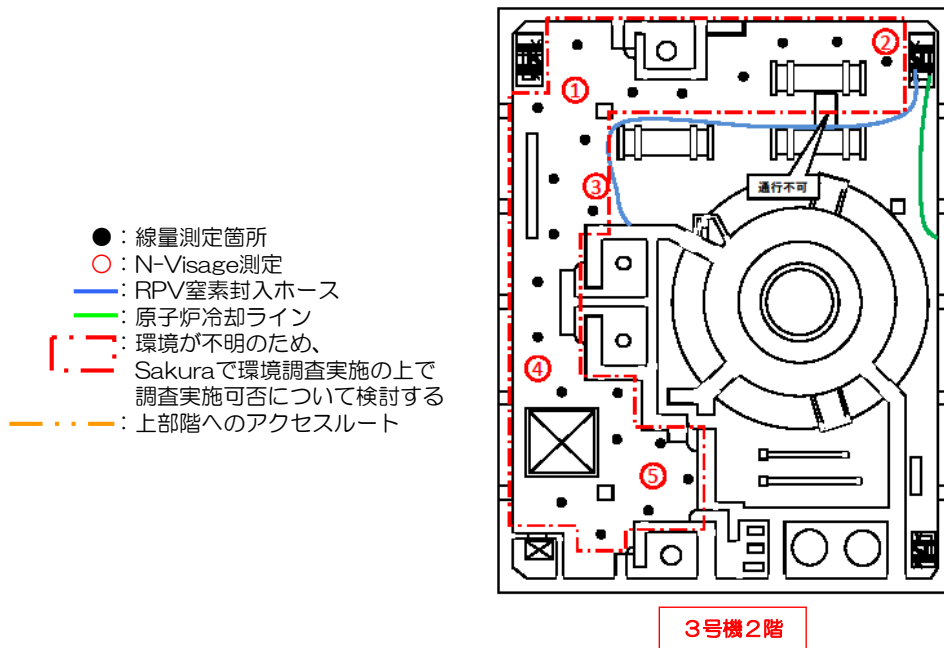
3. 調査エリア（3号機）

■ 上部階へのアクセス手段（重要設備類の干渉方法）

- 1階 : 大物搬入口～北西階段までロボットにより自走
- 2階 : 北西階段をロボット自走

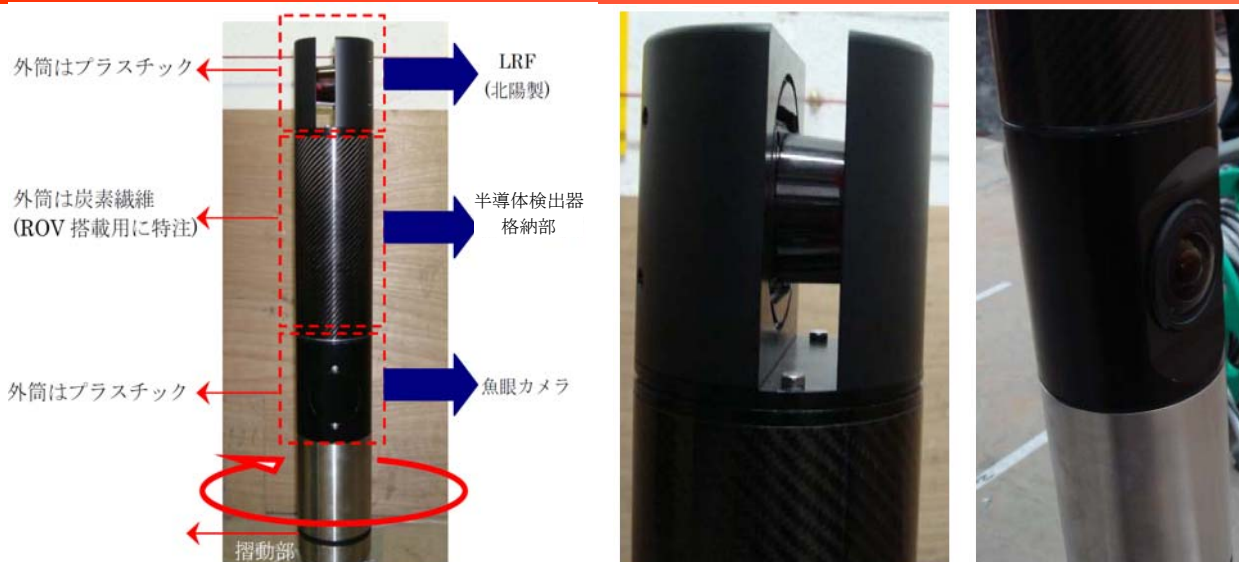
〈参考〉ガンマカメラ (N-Visage) の仕様について

LRF拡大

魚眼カメラ拡大

半導体素子、レーザレンジファインダ(LRF)、魚眼カメラを搭載しており、360° 球面体のスキャンが可能。

○メーカー：REACT/CREATEC

○寸法/重量：D110×H700/約17kg(この他、Control Boxがあり重量約6kg)

○検出素子：半導体検出器(素子は1つ)

○計測可能BG：0.05mSv/h～500mSv/h(精度低下が許容可能であれば1,000mSv/hまで可)

○スキャン時間：約2.5～3.0時間/スキャン

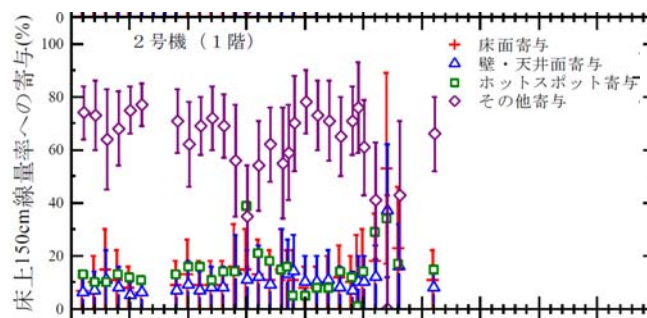
図1 2号機原子炉建屋1階 床上150cmへの線量率寄与割合

- H24年度の国プロ現場調査では、主に1～3号機原子炉建屋1階（最大線量率約100mSv/hまでのエリア）の現場調査を行い、以下の調査結果を得た。
 - 各汚染源（床面／壁・天井／ホットスポット／その他（主に上部構造物））からの床上150cm線量率への寄与率は以下の通りであった。
 - ①床面からの寄与率：10%～40%
 - ②壁・天井からの寄与率：5%～15%
 - ③ホットスポットからの寄与率：10～40%
 - ④その他（主に上部構造物）からの寄与率：30%～70%

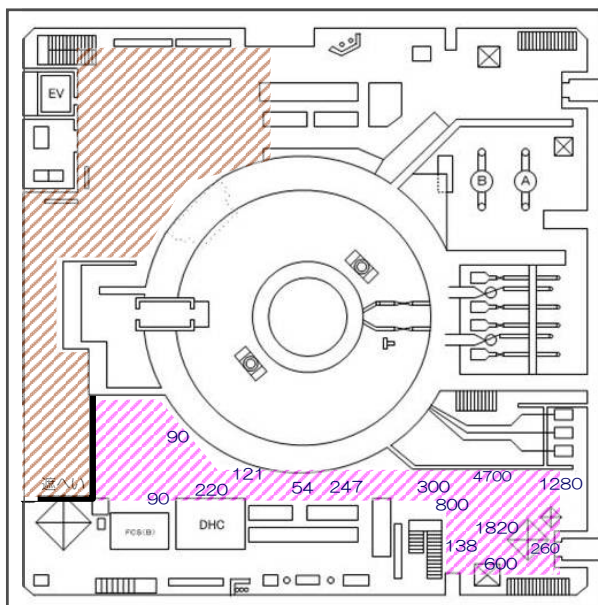
1号機1階

：H24年度調査範囲(既実施)

：H25年度調査範囲(高所部調査予定範囲は未反映)※

※1号機1階高所部調査範囲は、H25/12から開始予定の3Dレーザ計測データに基づき決定する。

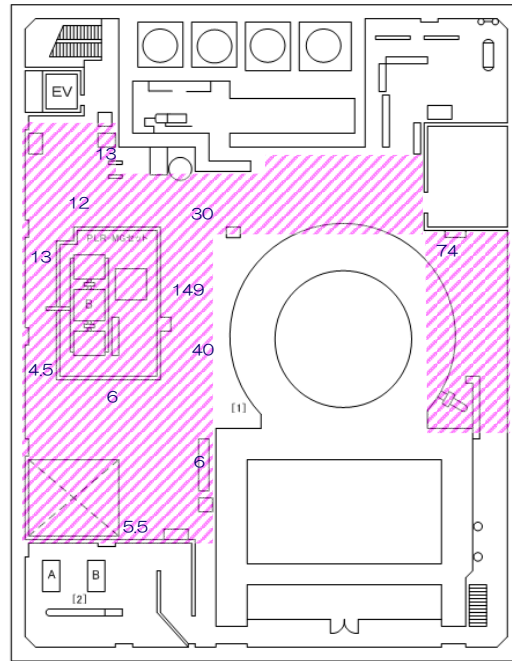
<参考> 1号機3階現場調査エリア

- : H24年度調査範囲(既実施) 1号機3階
- : H25年度調査範囲

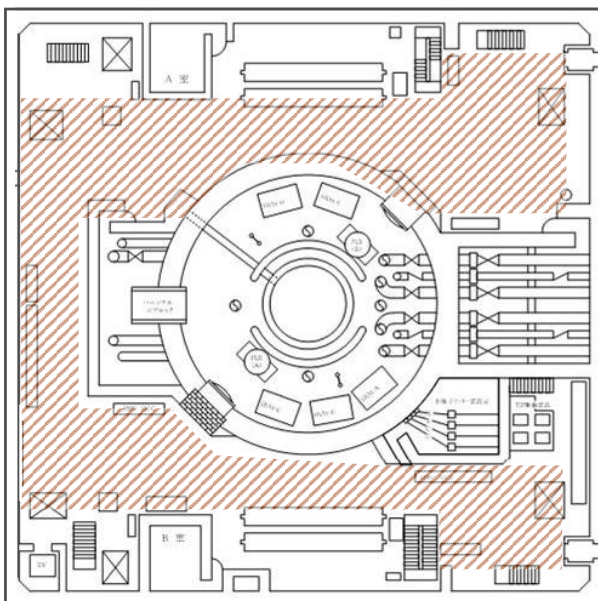
2号機1階

- : H24年度調査範囲(既実施)
- : H25年度調査範囲(高所部調査予定範囲は未反映)※

※2号機1階高所部調査範囲は、H25/12から開始予定の3Dレーザ計測データに基づき決定する。

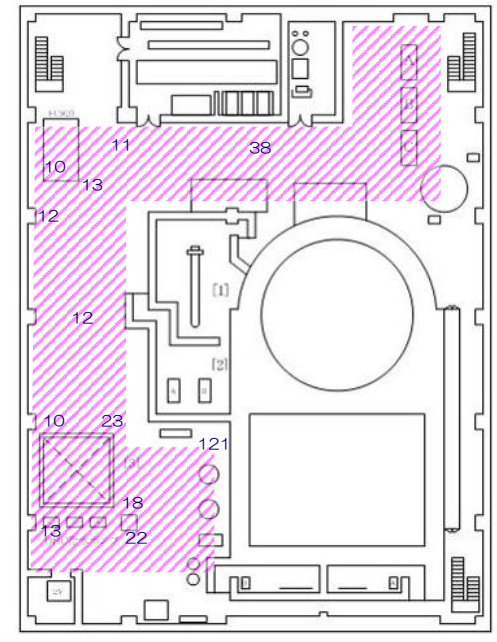
2号機3階

: H24年度調査範囲(既実施)

: H25年度調査範囲

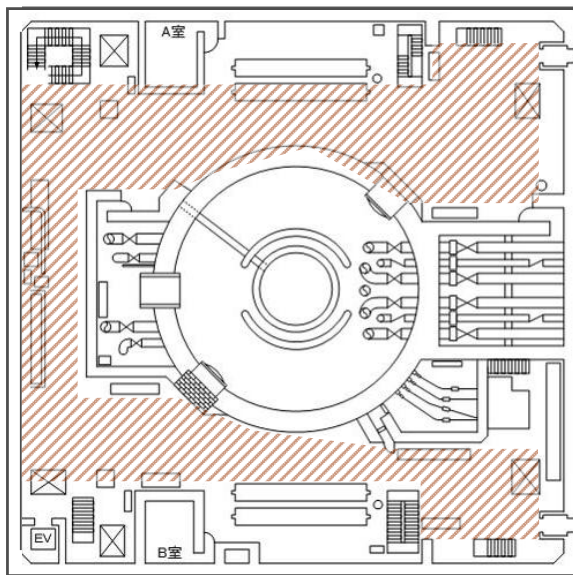
3号機1階

: H24年度調査範囲(既実施)

: H25年度調査範囲(高所部調査予定範囲は未反映)※

※3号機1階高所部調査範囲は、H26/2以降開始予定の3Dレーザ計測データに基づき決定する。
