東京電力福島第一原子力発電所の廃止措置等に向けた燃料デブリ
取出し準備の機器・装置開発等に係る技術カタログ検討ワークショップ

平成24年2月24日 経済産業省本館地下2階講堂

現場の状況と技術的知見へのニーズ

東京電力株式会社

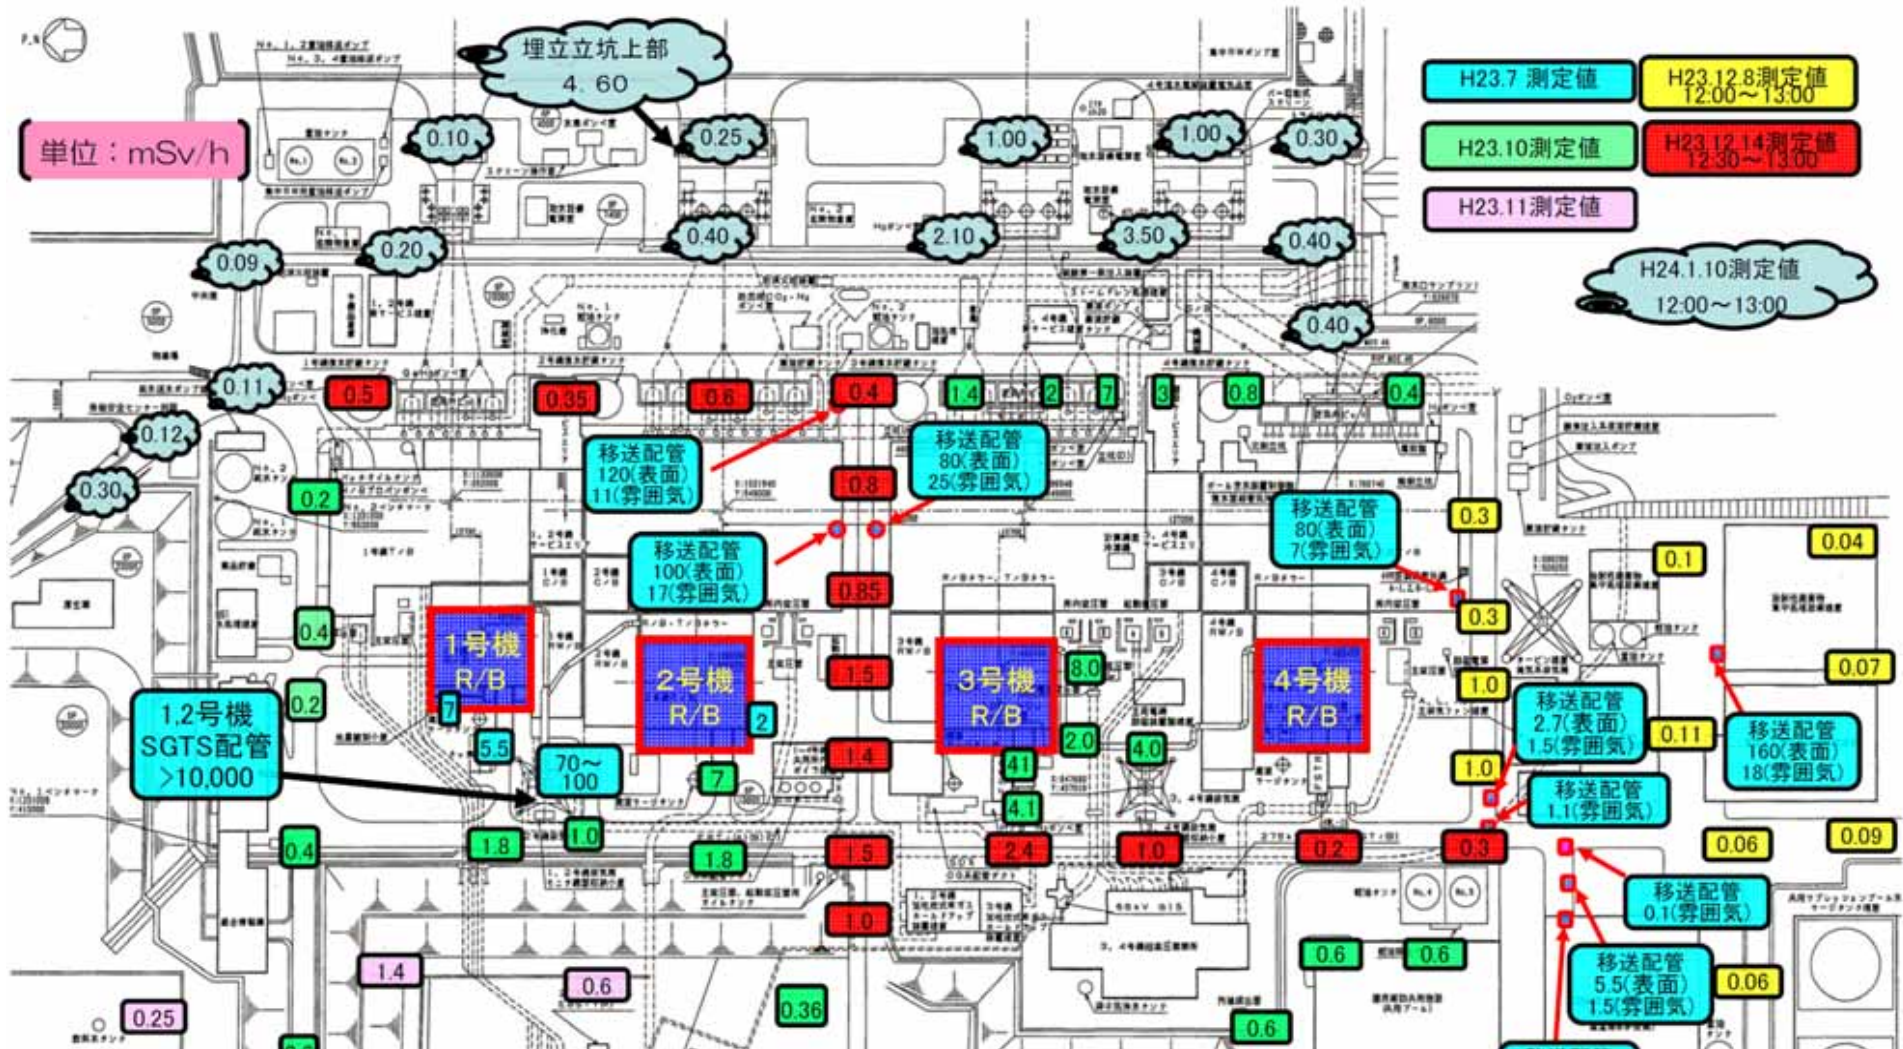
福島第一サーベイマップ（平成24年1月10日 17:00現在）

発電所構内の空間線量率の状況

原子炉建屋の周辺は局所的に高いところはあるものの、概ね1~2mSv/h程度の空間線量率である。

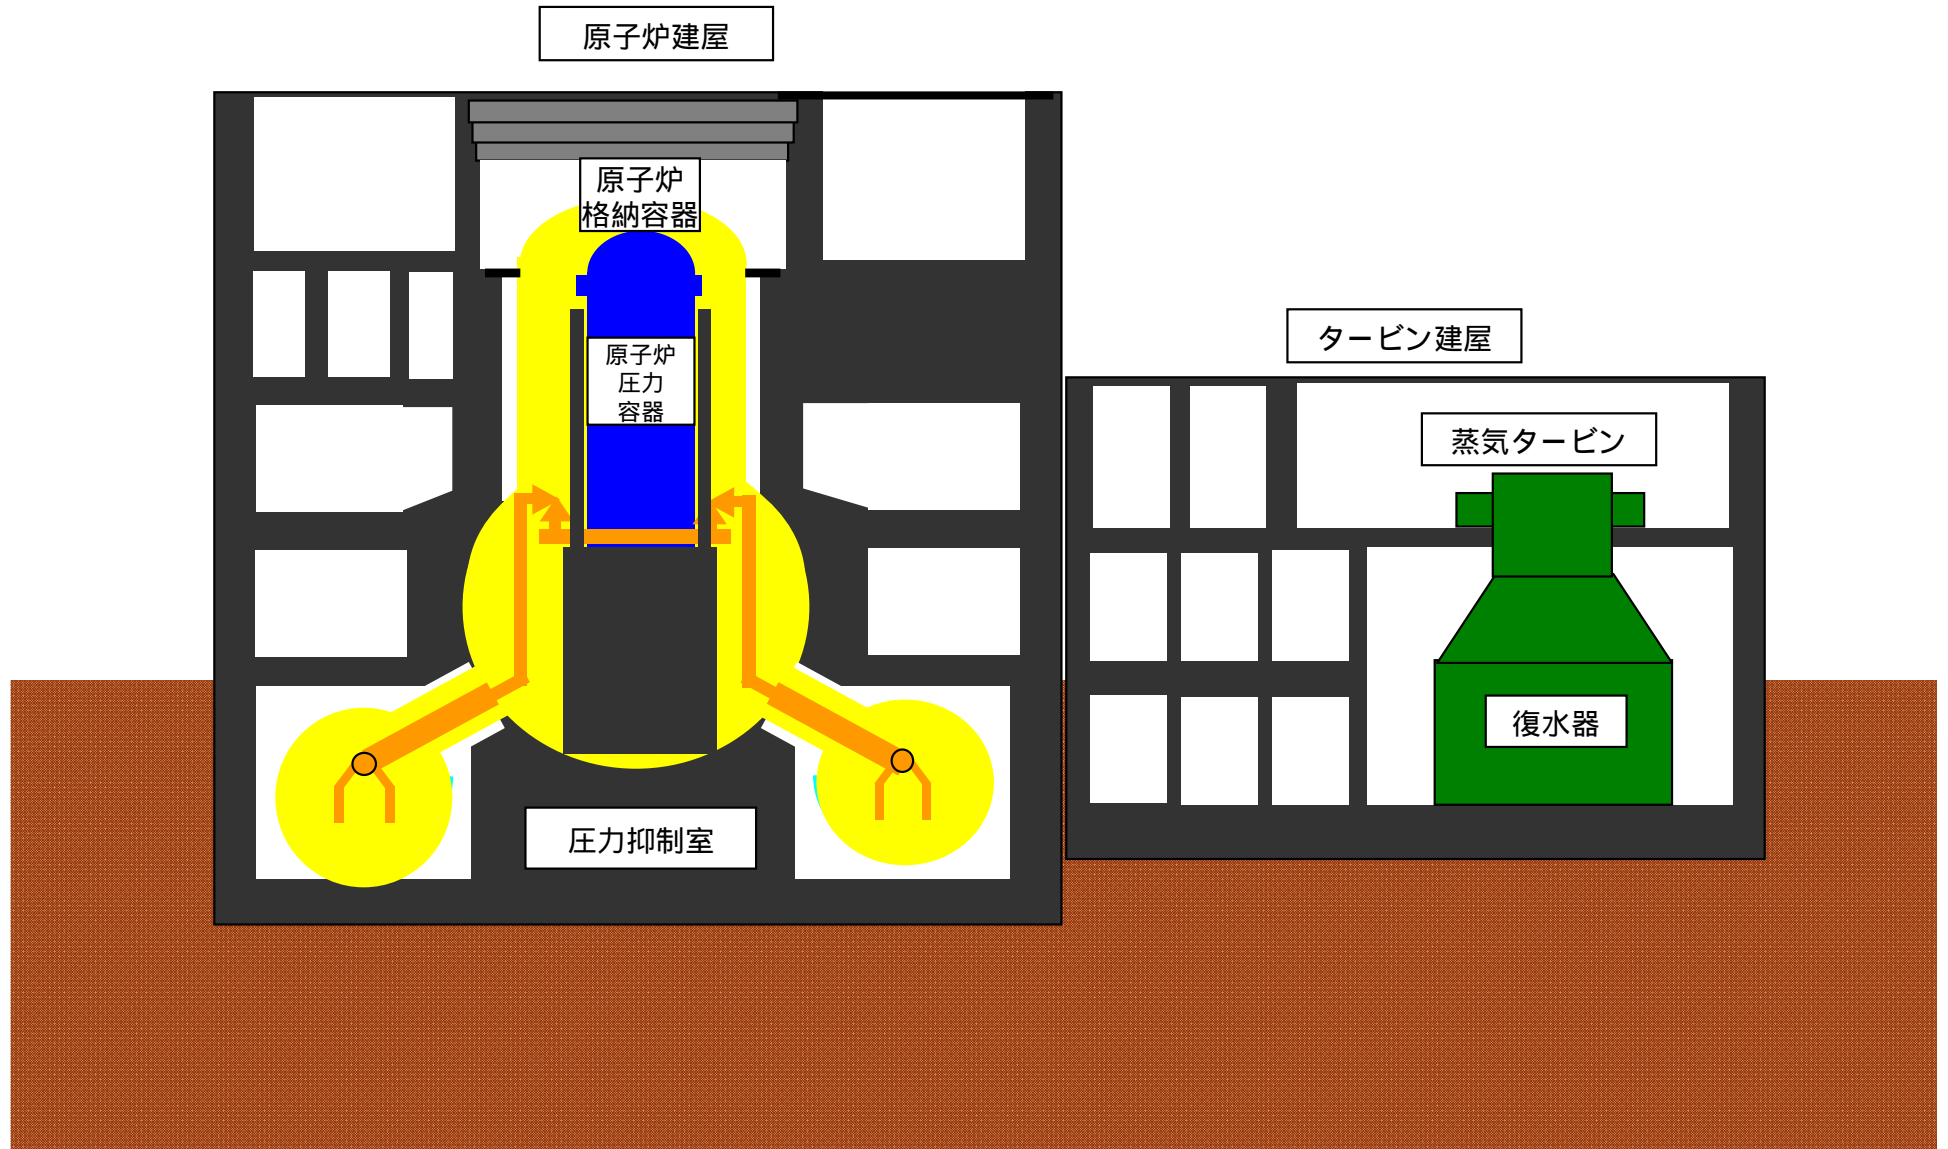
原子炉建屋とタービン建屋の構造

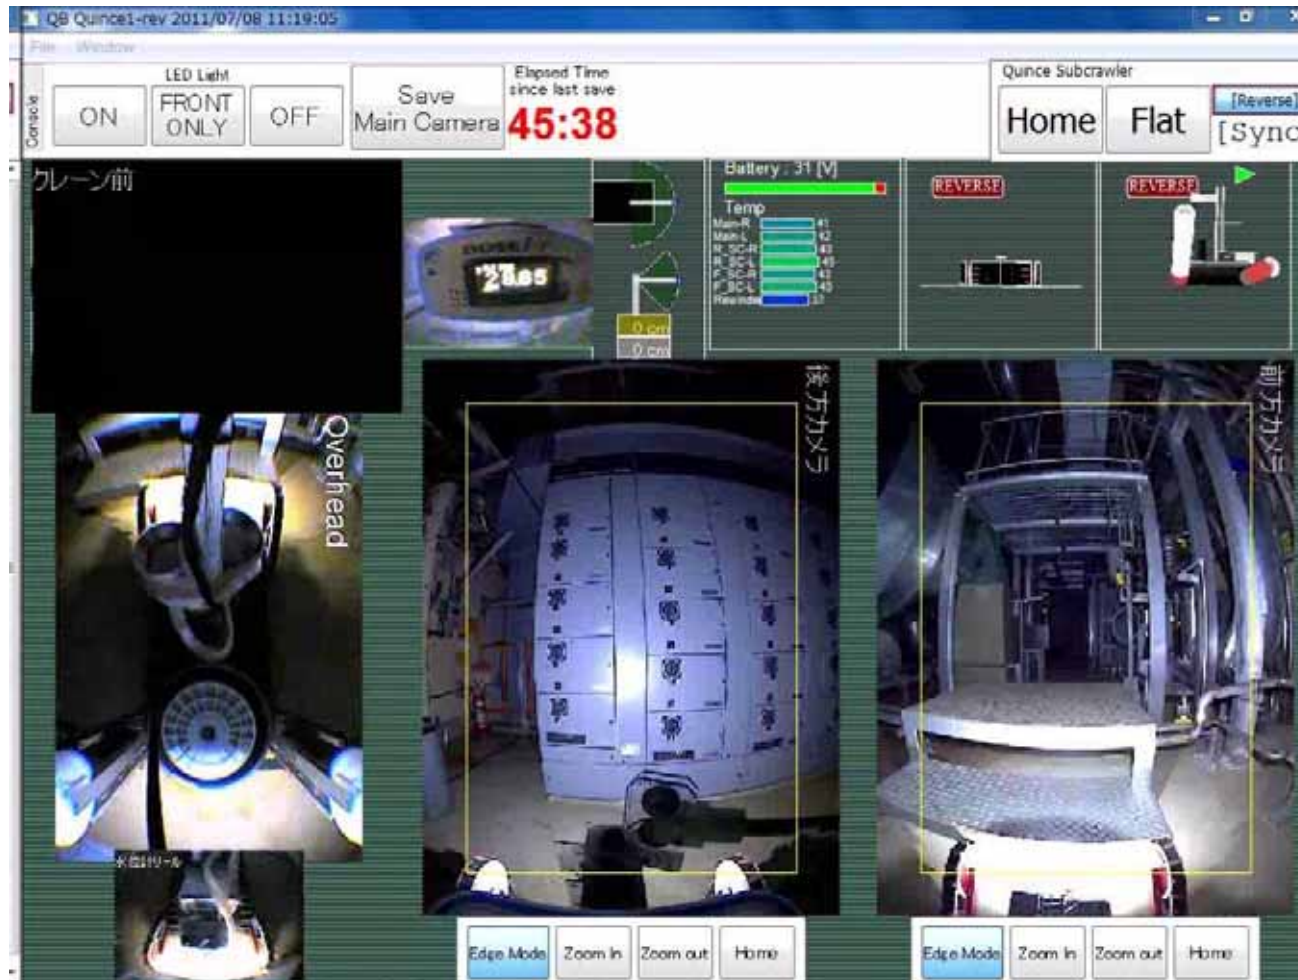
〔Quinceによる映像〕1階～階段～2階、段差の乗り越え

(Quinceによる映像) 1階～階段～2階、段差の乗り越え

- ✓原子炉建屋内部にはガレキが散乱しており、スムーズな通行は不可能
- ✓通路上にも配管をまたぐための段差などがあり、平坦ではない
- ✓階段などもガレキの散乱により通行に支障をきたす箇所がある

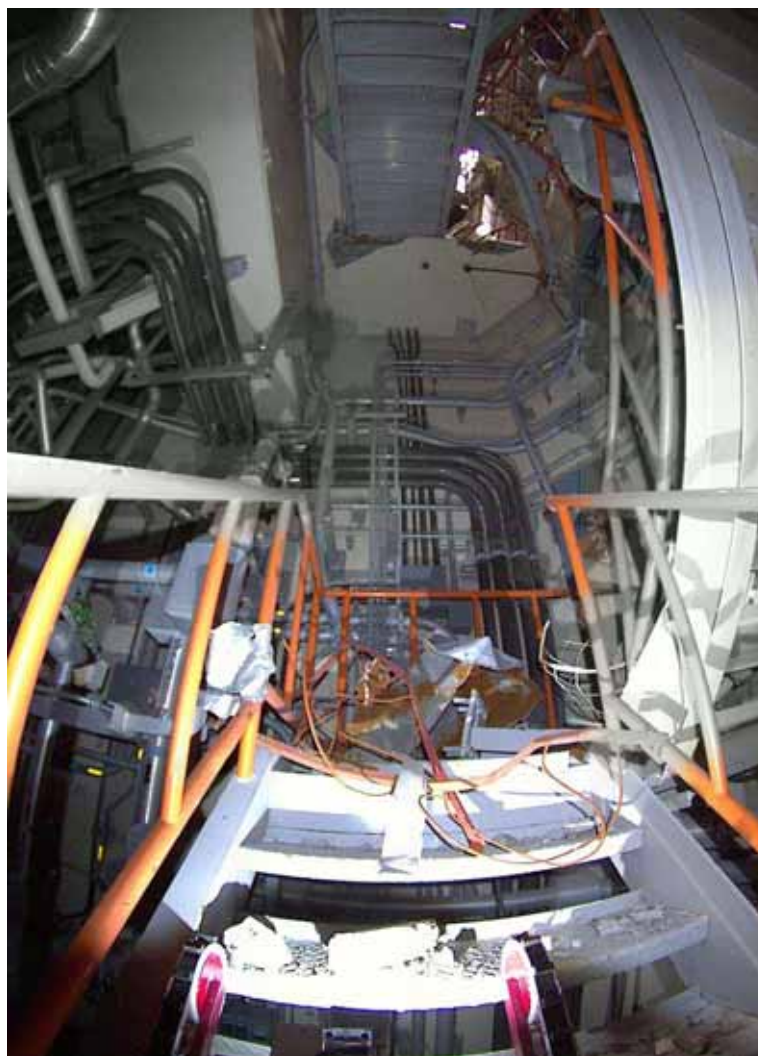
〔Quinceによる映像〕2階～階段～3階、階段通行困難

(Quinceによる映像) 2階～階段～3階、階段通行困難

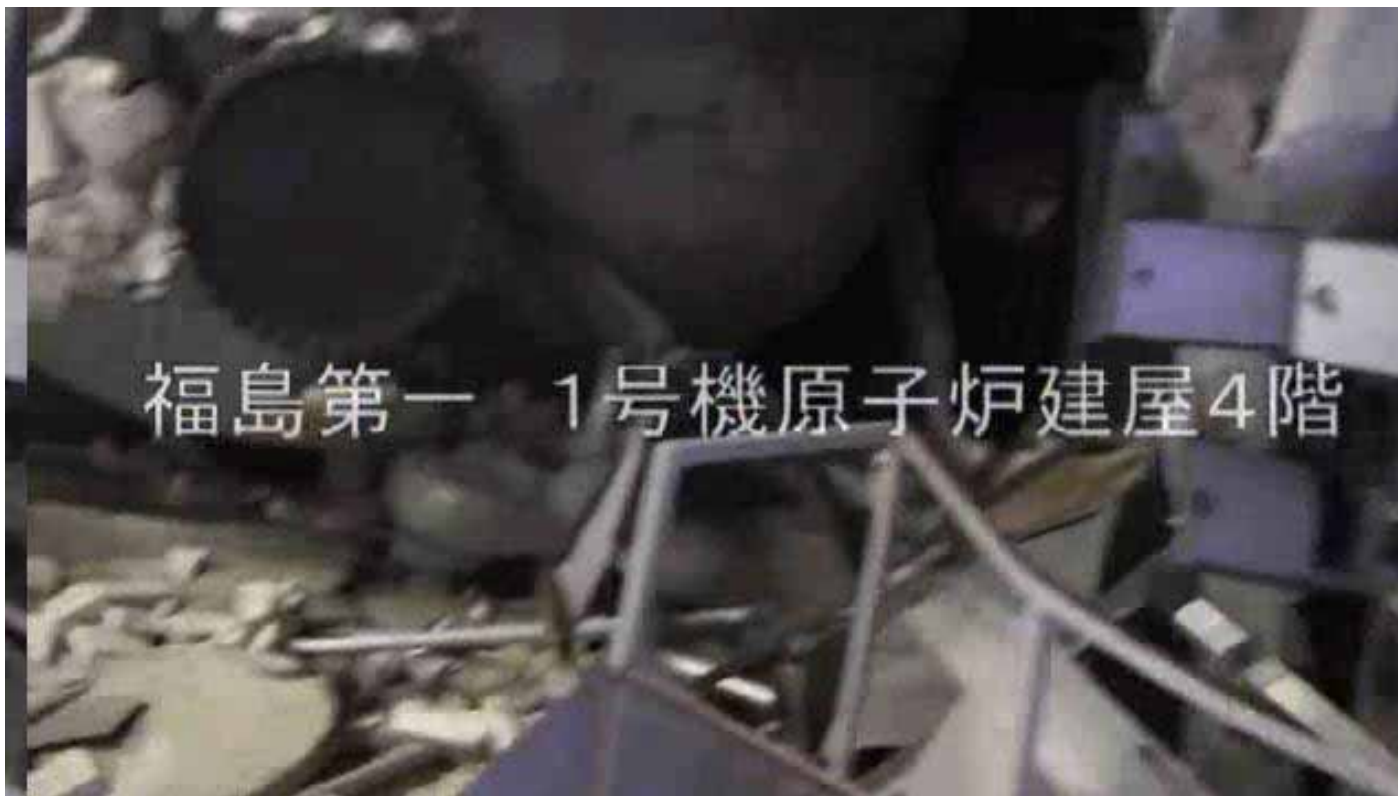
4階 非常用復水器まわり、ガレキが散乱

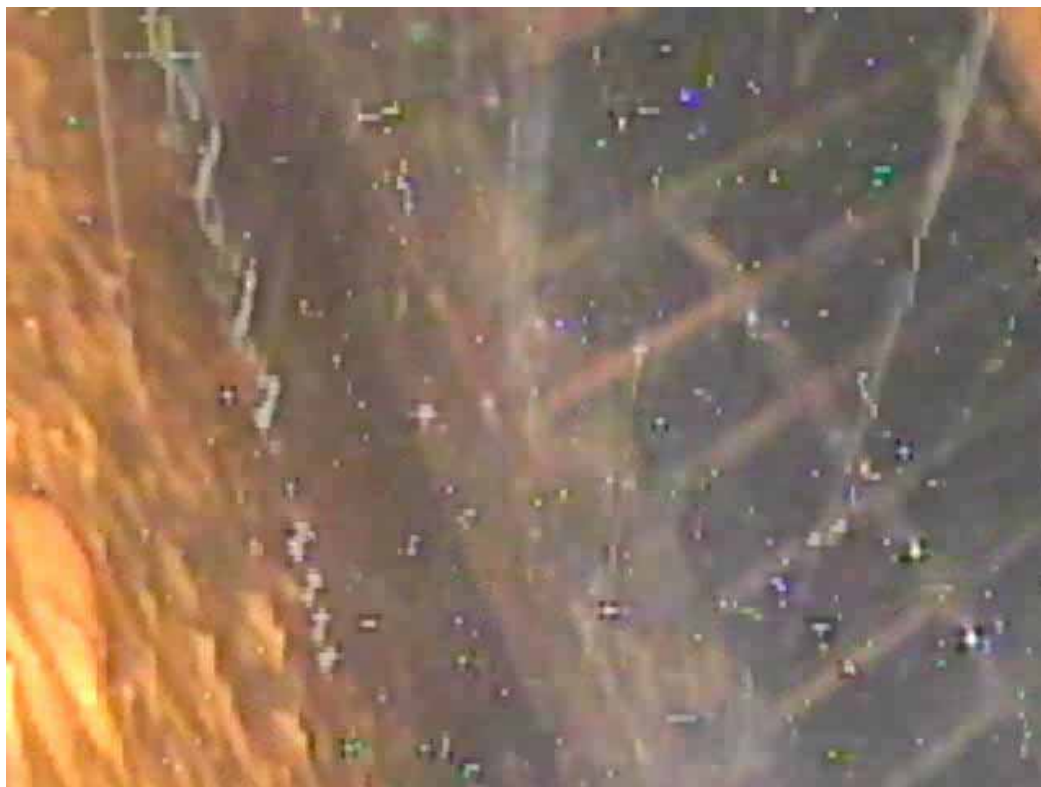
目的の温度測定は達成できたが、水蒸気量が多く、水滴や放射線によるノイズの影響のため、映像については鮮明ではない。(格納容器内壁、カメラ近傍の配管、グレーチング上面は確認できた)

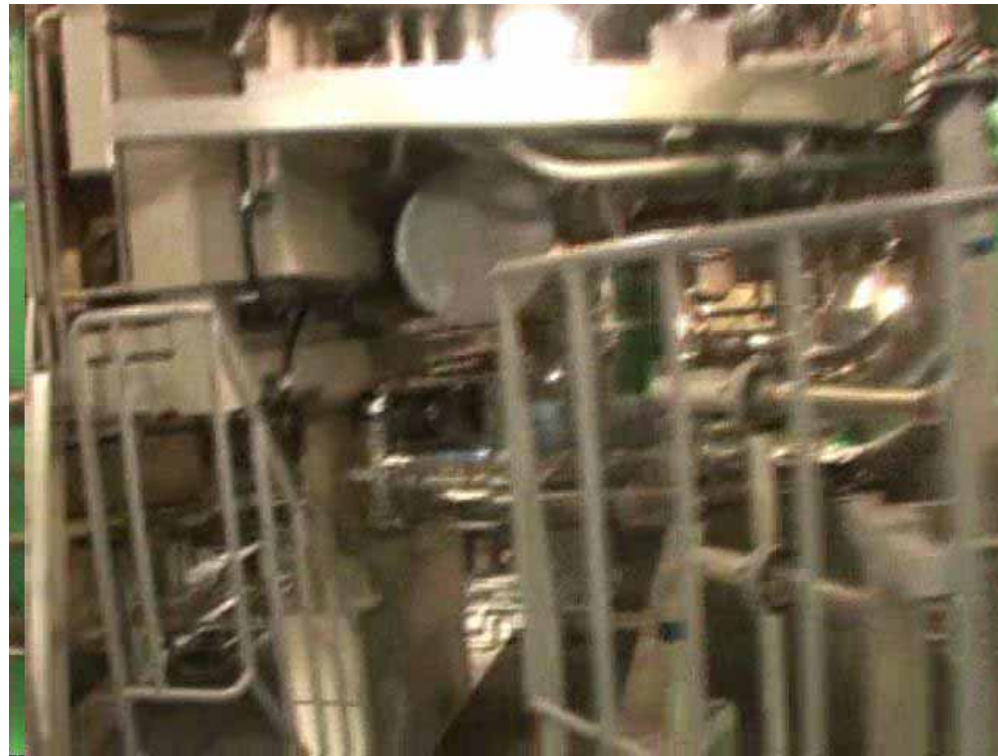
【参考】柏崎刈羽4号機 原子炉格納容器の内部

- ✓原子炉格納容器内部には機器が密集し、また配管ルートなども複雑で、非常に狭隘である
- ✓平坦ではなく、アップ・ダウンが多い
- ✓福島第一1～4号機ではさらに狭く、またほとんどが階段ではなく垂直ハシゴとなっている
