海水循環型浄化装置の 運転実績について

2012年4月23日
環境線量低減対策

海水循環型浄化装置の仕様

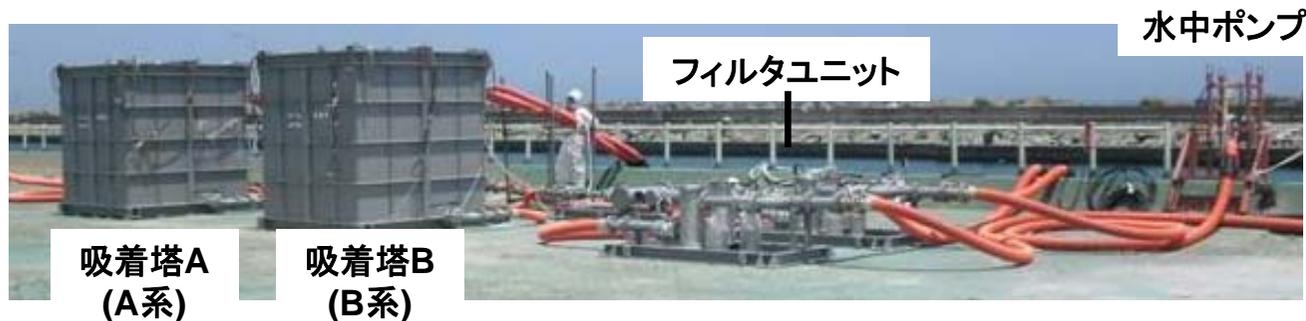
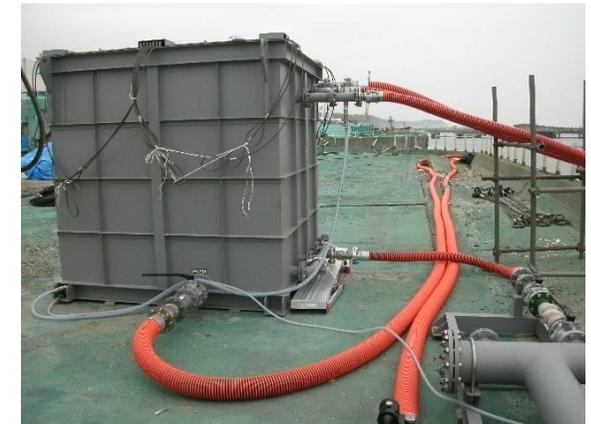
図1. 装置全体外観 (上) と 吸着塔 (左)

開渠内の海水を水中ポンプで汲み上げ、Cs吸着剤を充填した吸着塔へ通水し、処理した海水は再び開渠内に戻すシステム

○ 仕様

- ・ 吸着塔の大きさ: 2.3 m × 2.3 m × 2.1 m、約 8 m³
- ・ 吸着塔台数: 2 基
- ・ Cs吸着剤 (ゼオライト) 装荷量: 約 1.8 トン / 基
- ・ 装置処理流量: 30 m³/h (実運用では、10 ~ 20 m³/h 設定)

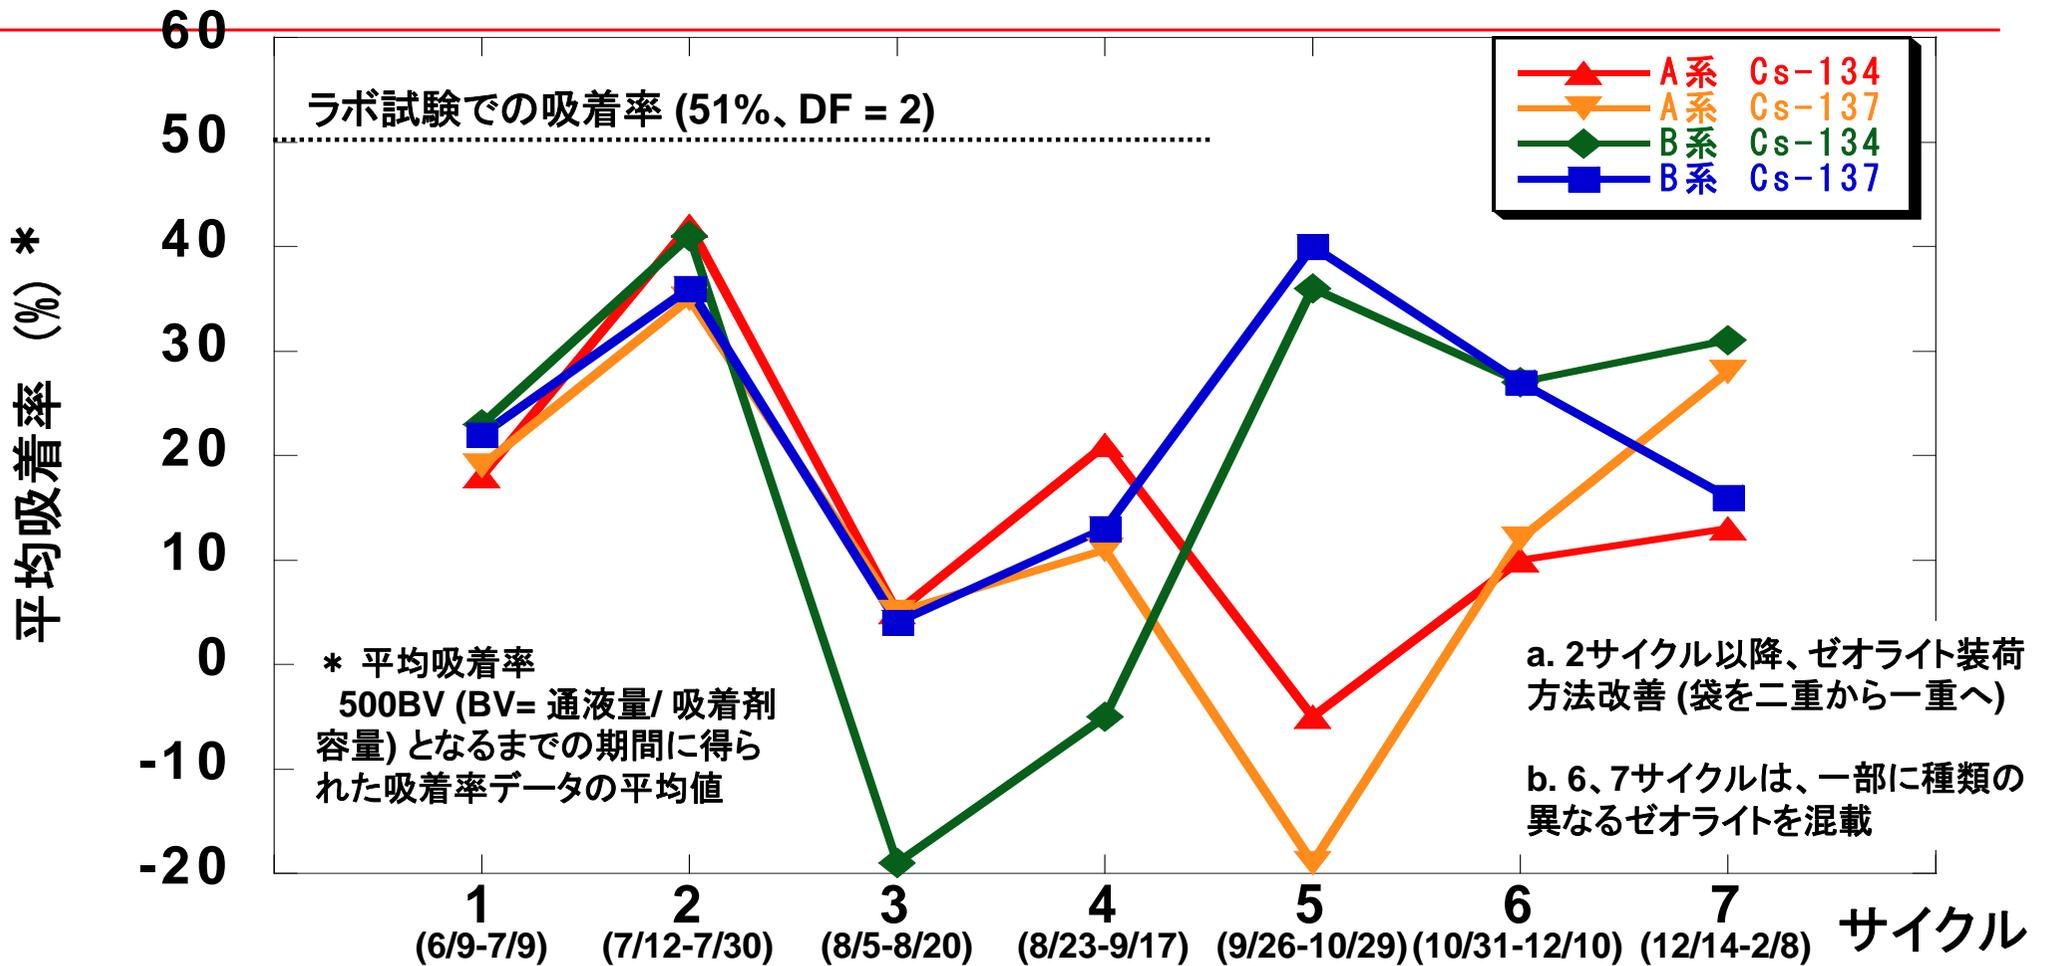
粗粒 ゼオライト	粗粒 ゼオライト ^a	細粒 ゼオライト ^a	細粒 ゼオライト ^a	(A系)細粒 ^a	(A系)細粒 ^{a,b}	粗粒 ゼオライト ^{a,b}
				(B系)粗粒 ^a	(B系)粗粒 ^{a,b}	
	懸濁物質除去対策実施	懸濁物質除去対策実施	懸濁物質除去対策実施	懸濁物質除去対策実施	懸濁物質除去対策実施	懸濁物質除去対策実施

図2. 各サイクルにおける平均吸着率の推移

- ・海水中に含まれる油分や懸濁物質を前処理フィルタユニットにより除去すると、吸着率は Cs-134, 137いずれも約40%となり、1サイクルと比べて大幅に向上。
- ・3サイクル以降に細粒ゼオライトを採用し吸着率が低下。5サイクルB系において当初の粗粒ゼオライトに戻し、吸着率はCs-134, 137いずれも約40%に回復。
- ・一部の平均吸着率がマイナスとなっているのは、海水中のセシウム濃度の変動（高→低）に伴い、吸着後のセシウムが出口側に放出される影響が大きかったものと推定。
- ・今年2月中旬以降は、入口・出口の濃度とも、検出下限値（約 30 Bq/L）未満。

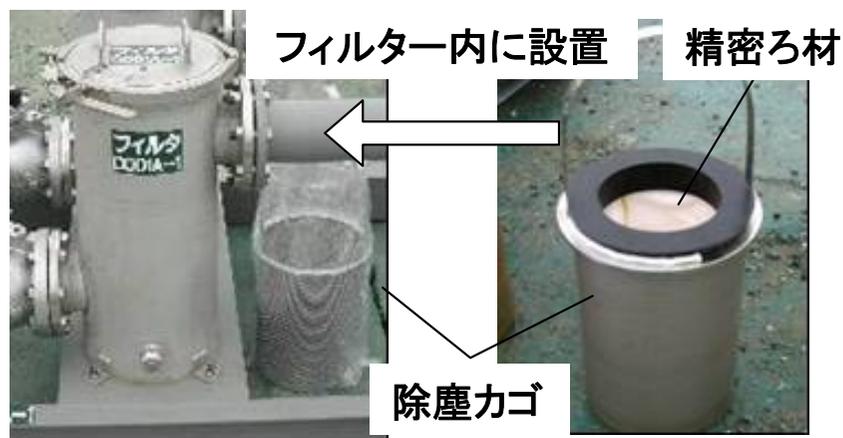
→ 除塵カゴに精密ろ材を追加設置 (図4)
(現在は図5に示すバグフィルタを適用中)

図4. 除塵カゴに精密ろ材を設置 (H23.7)

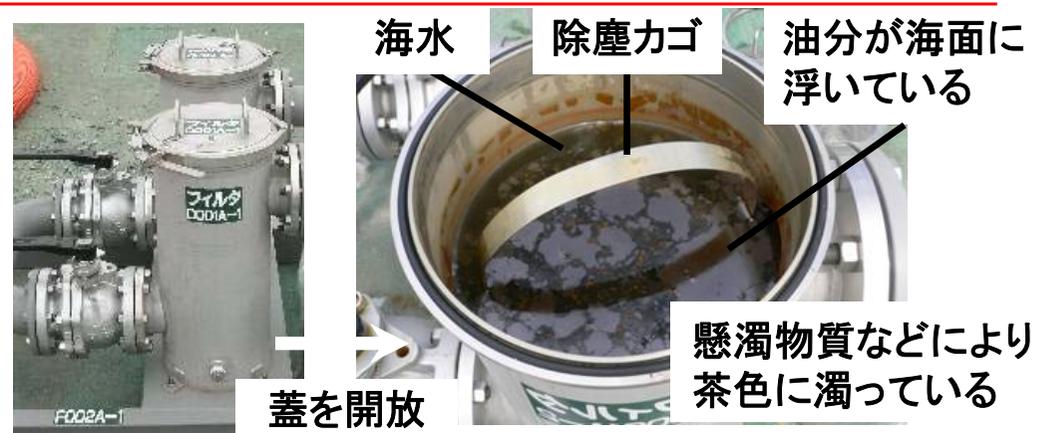
油分や懸濁物質などにより海水が茶色に濁っていることを確認 (図3)

図3. 装置入口のフィルタ部 とフィルタ内部の状況

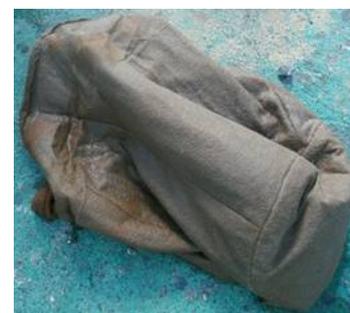
図5. 通水後の
バグフィルタ写真
(H23.10撮影)

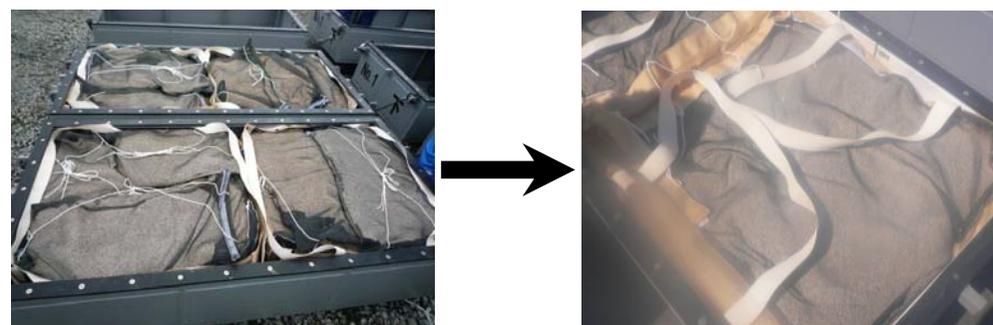
→ 袋の仕様を見直し、一重にして装荷
(2サイクル以降)

図6. ゼオライト (二重に袋詰め (左)、一重にして装荷 (右))

ゼオライトと海水の接触効率の改善検討
