東京電力（株）福島第一原子力発電所1～4号機の廃止措置等に向けた中長期ロードマップ進捗状況（概要版）

平成24年7月30日の第2回政府・東京電力中長期対策会議において、「信頼性向上に係る実施計画」の内容や今までの取り組み状況を反映した中長期ロードマップの改訂が行われた。今後は、この改訂されたロードマップに基づき進捗管理を行っていく。

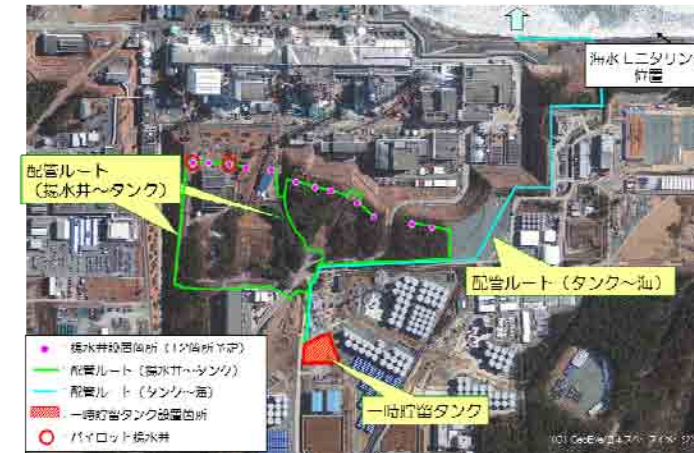
図1：地下水バイパス設備概要

- 2号機格納容器温度計の設置
 格納容器内雰囲気温度計の信頼性向上を目的として、新たに格納容器内雰囲気温度を継続的に測定可能な温度計を設置予定。9月中旬から温度計設置工事開始予定。
- 原子炉建屋等への地下水流入抑制
 山側から流れてきた地下水を建屋の上流で揚水し、建屋内への地下水流入量を抑制する取組（地下水バイパス）を計画。地下水の水質確認（平成24年3, 5, 6月採水）・評価を実施し、 ^{134}Cs 、 ^{137}Cs 濃度は発電所周辺河川で検出された濃度（最大1Bq/l）と比較しても大幅に低いこと、Sr、全α、全β核種は検出限界値未満であることを確認。なお、トリチウムが検出されたが、法令値の数百分の1程度以下の濃度であり、人体等への影響は小さいと考えられる。以上から周辺環境への影響は極めて低いと評価し、9月上旬から揚水井等の設置を開始する予定（図1参照）。

山側から流れてきた地下水を建屋の上流で揚水し、建屋内への地下水流入量を抑制する取組（地下水バイパス）を計画。現在、設備の詳細設計を実施中。地下水の水質確認・評価を実施し、放射能濃度は発電所周辺河川と比較し、大幅に低いことを確認。揚水した地下水は一時的にタンクに貯留し、水質確認した上で放水する運用とする。2012/9月上旬から揚水井等の設置を開始する予定。

地下水バイパスにより、建屋付近の地下水位を低下させ、建屋への地下水流入を抑制

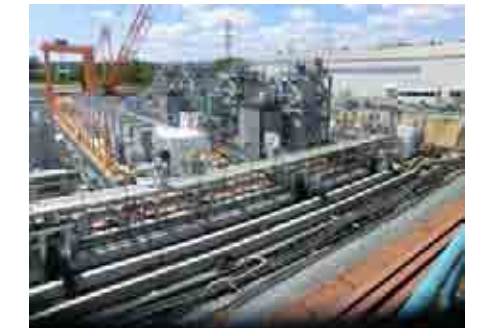
図2：多核種除去設備機器設置の様子（8/19）

- 多核種除去設備の設置
 構内貯留水等に含まれる放射性物質濃度をより一層低く管理する多核種除去設備を設置。確証試験の結果、 ^{89}Sr 、 ^{90}Sr 、 ^{90}Y についても検出限界値未満まで除去できることを確認（8月末までに再確認試験結果の評価予定）。また、現地では機器・配管据付工事を実施中（6/20～ A系統：8/23, B・C系統：9月中旬～下旬予定）（図2参照）。9月上旬より実処理水による系統試験、実運用開始予定。

構内滞留水等に含まれる放射性物質濃度をより一層低く管理する多核種除去設備を設置。現在確認試験を実施中であり、 ^{89}Sr 、 ^{90}Sr 、 ^{90}Y についても検出限界値未満まで除去できることを確認。現地では機器・配管据付工事を実施中（6/20～）。9月上旬より系統試験、実運用開始予定。

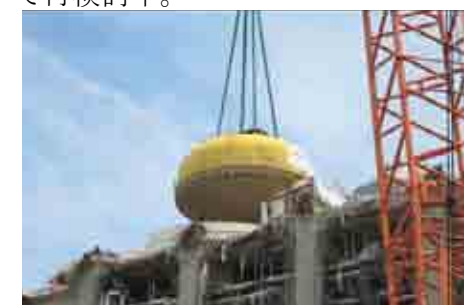
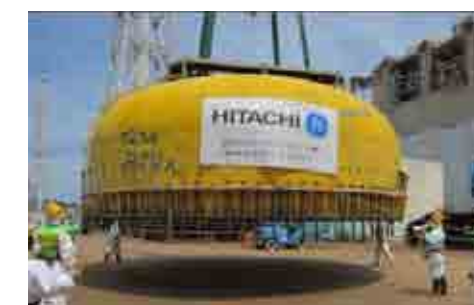
図3：大型機器撤去（原子炉格納容器上蓋）の様子（8/10）

オペフロ上部での吊り上げ作業開始

吊り降ろし作業

- 3, 4号機原子炉建屋上部ガレキ撤去
 - ・ 3号機において、原子炉建屋上部ガレキ撤去作業（～平成24年度末頃予定）、構台設置作業を継続実施中。
 - ・ 4号機において、原子炉建屋オペレーティングフロア大型機器撤去作業（7/24～10月予定）（図3参照）、燃料取出し用カバー工事（地盤改良工事：4/17～8/24, 基礎工事：8/17～）を継続実施中。
- 4号機使用済燃料プール内新燃料（未照射燃料）の健全性調査
 7月に4号機使用済燃料プールから取り出した新燃料2体について、共用プールにおいて異常腐食の有無等について確認実施（8/27～29予定）。
- 4号機原子炉建屋の健全性確認
 4号機原子炉建屋及び使用済燃料プールに対して、第2回目の定期点検を実施中（8/20～29予定）。
- 1号機オペレーティングフロア（以下、オペフロ）の状況調査
 今後の使用済燃料プールからの燃料取り出し等の検討に資するため、カメラを取り付けたバルーンを用いて、オペフロ等の調査を試みたが（8/8）、バルーンがケーブルと思われる物と干渉したため調査対象であるオペフロまで到達できなかった（図4参照）。今後の再調査に向けて、調査方法等について再検討中。

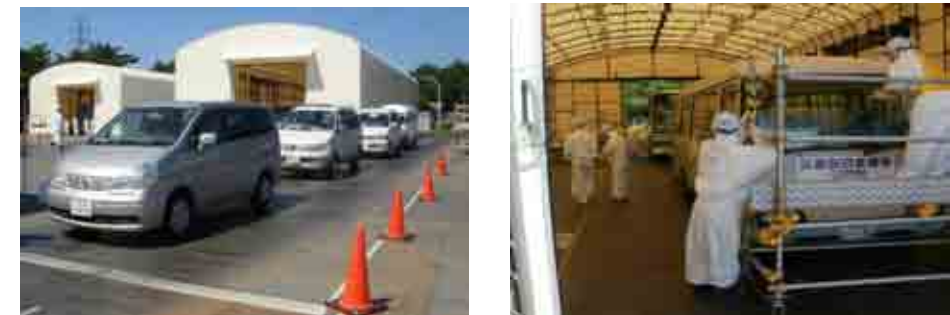
図5：車両用スクリーニング・除染場の様子

- ・ 不適切な下請契約の排除に向け、協力企業における取り組みについてヒアリングを継続的に実施するとともに、相談窓口を通じて頂いたご意見ご要望に対して対応中。今後作業員に対しては、就労実態に関するアンケートを実施予定。
 - ・ 協力企業に対して、ヒアリングやアンケートの結果をフィードバック。
- 車両用スクリーニング・除染場の本格運用開始
 - 4/24より、福島第一原子力発電所構内に設置した車両用スクリーニング・除染場の試験運用を行ってきたが、楢葉町の警戒区域解除を受け、8/10より本格運用を開始(図5参照)。
 - また、現在福島第一原子力発電所の正門付近に入退域管理施設を建設中(平成24年度末竣工予定)であり、竣工後は入退域管理機能を本施設で一括して実施する。

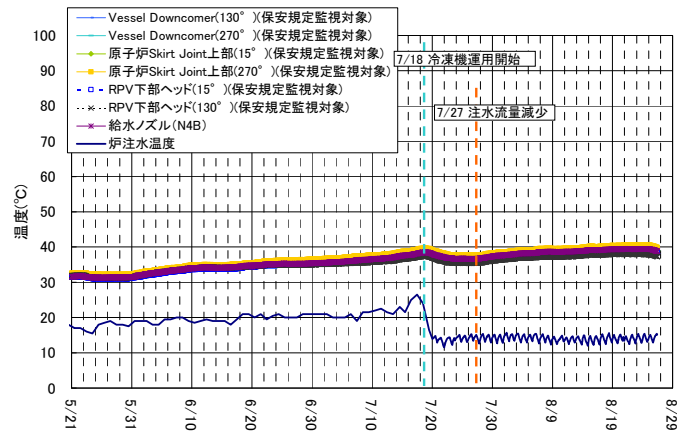
1号機原子炉圧力容器まわり温度

- 1～3号機の原子炉圧力容器底部温度、格納容器気相部温度は、約35℃～約55℃（8/26現在）であり、格納容器内圧力や格納容器からの放射性物質の放出量等のパラメータについては有意な変動はなく、総合的に冷温停止状態を維持と判断。

- 原子炉圧力容器底部及び格納容器気相部温度は定期的に確認しており、原子炉注水設備に冷凍機を設置（7/18）することで、原子炉関連温度の低下傾向を確認。その後効率的な冷却のため、注水流量を減少させた（7/27、8/13）結果、原子炉関連温度は上昇傾向を示しており、引き続き傾向監視を継続。
- 格納容器内圧力についても定期的に確認しており、有意な変動がないことを確認。

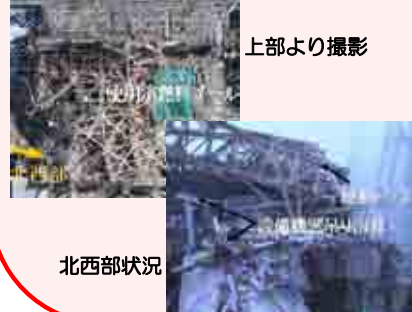
北西部状況

原子炉建屋オペレーティングフロア周辺状況調査(2012/7/11)
 原子炉建屋上部のガレキ撤去計画のため、調査実施

上部より撮影

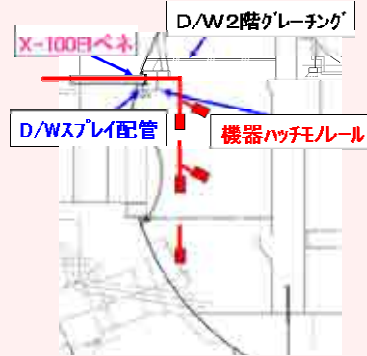
格納容器内部の画像取得やデータ直接採取（雰囲気温度、滞留水温度・水位）等を目的に、調査装置を挿入し格納容器内部の調査を実施する。8/22より準備工事開始。

- 1号機格納容器内部調査及び格納容器温度計等の設置
 格納容器内部の状況を把握するため、8/22から準備工事を開始。格納容器内部調査として、カメラによる画像、放射線量、雰囲気温度、水温及び水位のデータ取得並びに滞留水のサンプリングを実施するとともに、常時監視可能な格納容器内雰囲気温度計及び水位計を設置予定（10月上旬頃）。

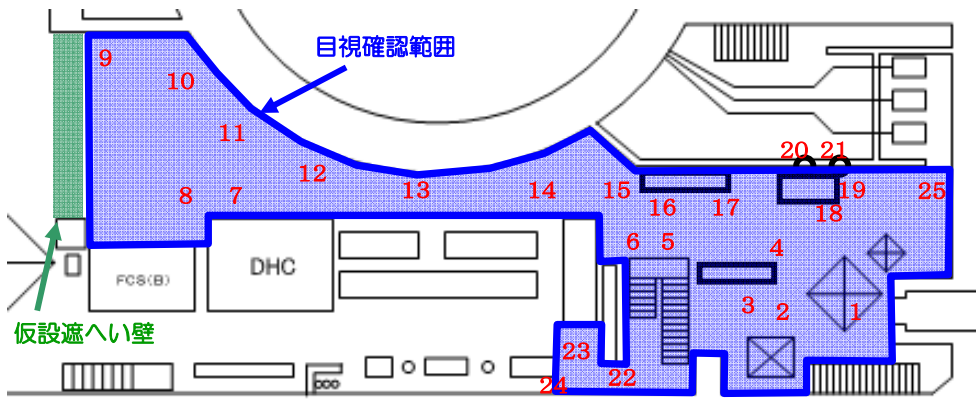
1号機原子炉建屋内線量マップ(単位:mSv/h) (1階)

測定期間：5月14日～18日 ※壁面

測定点	1	2	3	4	5	6	7	8	9	10	11	12	13
床上1500mm	254	321	132	1900	881	290							
床上150mm	238	251	77	840	406	254	93※1	55※1	34※1	40※1	102※1	132※1	57※1
測定点	14	15	16	17	18	19	20	21	22	23	24	25	
床上1500mm		1110	1620	1050	345	538							130※2
床上150mm	109※1	528	777	520	311	474	2070※3	5150※4	85※1	96※1	168※1

※1床上約60cm ※2床上106cm ※3ファンネル上部 ※4貫通部上部 ※5斜線については干渉物等により測定できなかった箇所

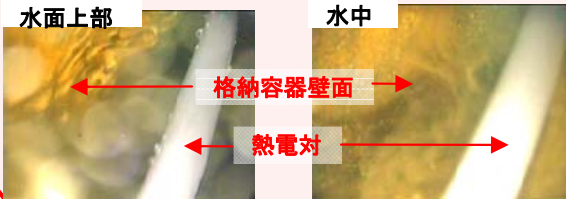
格納容器貫通部（ペネ）からイメージスコープ等を挿入し内部調査を実施。（2012/1/19,3/26,27）。

- ・水位：格納容器底部より約60cm
- ・水温：約50℃
- ・雰囲気線量：最大約73Sv/h

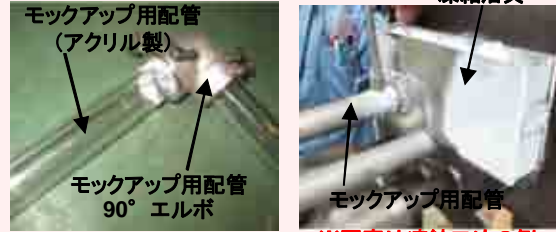
※写真は凍結工法の例

温度計の故障等を受け、代替温度計の設置を検討中。モックアップ試験等を行い9月よりS/C差圧検出ラインからの温度計設置工事（現地作業）開始予定。

配管挿入試験
モックアップ試験の様子
配管改造工法試験

- 2号機圧力容器代替温度計の設置
 2号機温度計の故障等を受け、代替温度計の設置を検討中。温度計設置予定のSLC差圧検出配管において配管内の水抜きを実施し、水頭圧の変化から配管の閉塞性が高いこと、炉水逆流の可能性は低いことを確認（8/6, 7）。その後、配管高圧フラッシングを実施（8/10）したが、閉塞状態の改善は見られなかった。これらの結果を踏まえ、今後、X-51ペネ側からの水抜きの方法について、検討を進めていく。安全に水抜き作業を行うためにモックアップ試験等での確認が必要であり、9月中の代替温度計設置を目途に検討を進める。

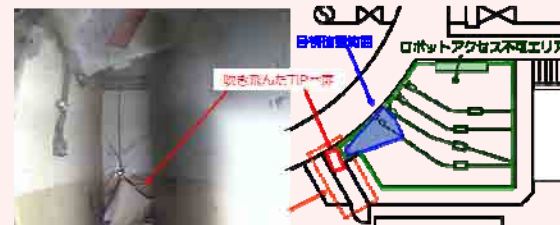
格納容器内部調査に向けて、ロボットによる原子炉建屋1階TIP室内の作業環境調査を実施（5/23）。

○吹き飛んだTIP室扉が障害となりロボットはラビリンス部より奥へ進入できなかった。
 ◎なお人が目視でTIP室内入口付近を確認したが、目の届く範囲でTIP案内管を含め機器に目立った損傷は確認されなかった。

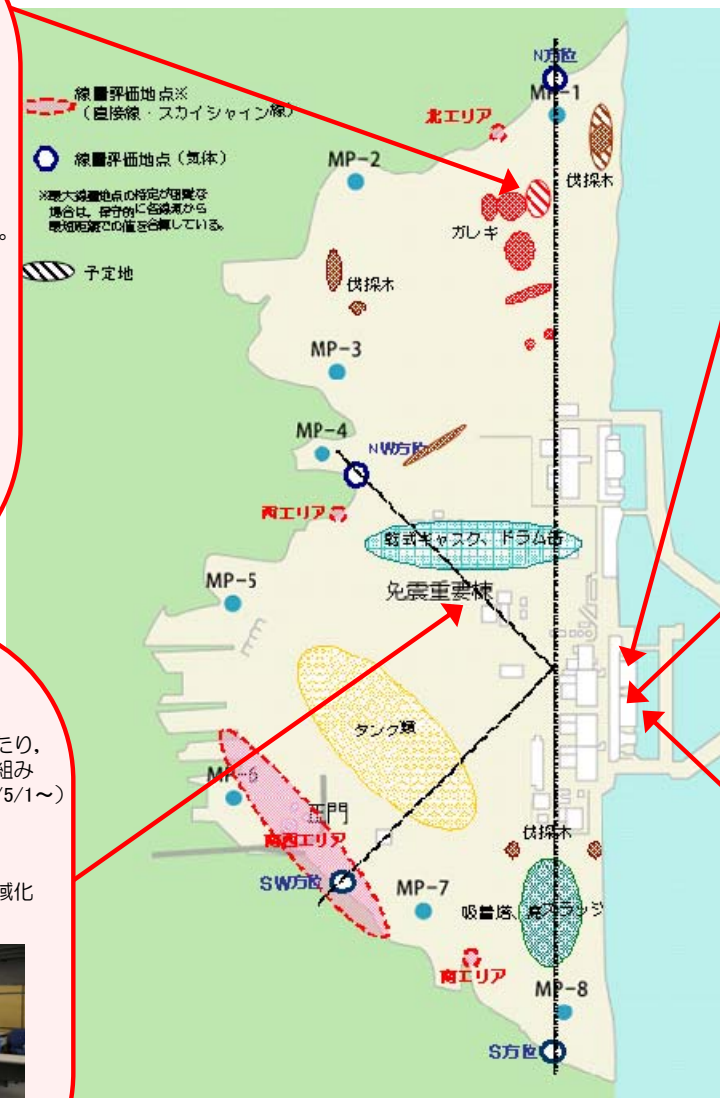
遮水壁の設置工事

万一、地下水が汚染し、その地下水が海洋へ到達した場合にも、海洋への汚染拡大を防ぐため、遮水壁の設置工事を実施中。(本格施工：2012/4/25~) 現在、鋼管矢板打設部の岩盤の先行削孔(6/29~)、港湾外において波のエネルギーを軽減するための消波ブロックの設置(7/20~)等を実施中。

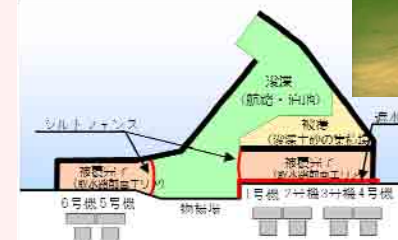
1~4号機及び5、6号機取水路前面エリアの汚染濃度が高い海底土の拡散防止を図るための固化土による被覆工事が完了。海水中放射性物質濃度は昨年4月以降徐々に低下。濃度の監視、被覆効果の評価、浄化方法の検討を継続。

- 〔1~4号機側被覆作業〕
 2012/3/14 1層目被覆作業開始
 2012/5/11 2層目被覆作業完了
 〔5、6号機側被覆作業〕
 2012/5/16 シルトフェンス設置完了
 2012/5/17 1層目被覆作業開始
 2012/7/5 2層目被覆作業完了
