東京電力（株）福島第一原子力発電所1～4号機の廃止措置に向けた中長期ロードマップ進捗状況と今後の課題について

平成24年12月3日
政府・東京電力 中長期対策会議／運営会議

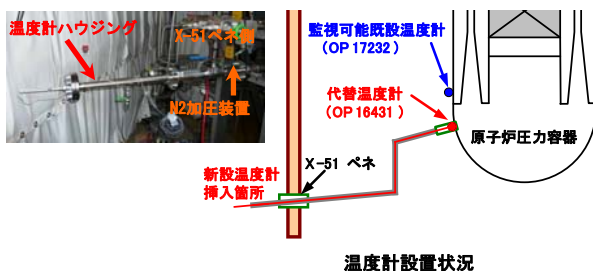
2号機原子炉圧力容器代替温度計の設置

- 既設温度計の故障に伴い、監視可能既設温度計（1台）に加え、代替温度計（1台）を設置（10/3）。
- 双方の温度計がほぼ同様の温度（約43～46℃）を示していることから問題なく設置されていることを確認し、保安規定で定める監視温度計として使用（11/6）。
- 本温度計が故障した場合は、取り出して修理・交換が可能。

温度計設置状況

- 2号機の圧力容器温度計については、代替温度計（1台）を設置したが、信頼性の向上を図るため、TIP（移動式炉内計装系）配管から追加の温度計の挿入・設置を検討中。
- 1、3号機についても温度計の故障に備えて事前に代替温度計を設置する必要があるが、設置箇所近傍の線量低減等が必要となることから、平成24年度内に代替温度計の設置先候補の絞り込みを実施する。

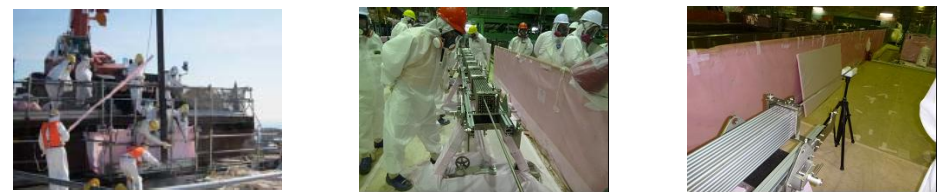
- 燃料の腐食状況調査のためプール内の新燃料2本を取り出し健全性調査を実施（8/27～29）。
- 調査の結果、燃料棒及び燃料構造部材の有意な変形や破損、腐食等は確認されず、材料腐食が燃料取り出しに大きな影響を与えることはないとの評価。

＜新燃料取り出し、調査の状況＞

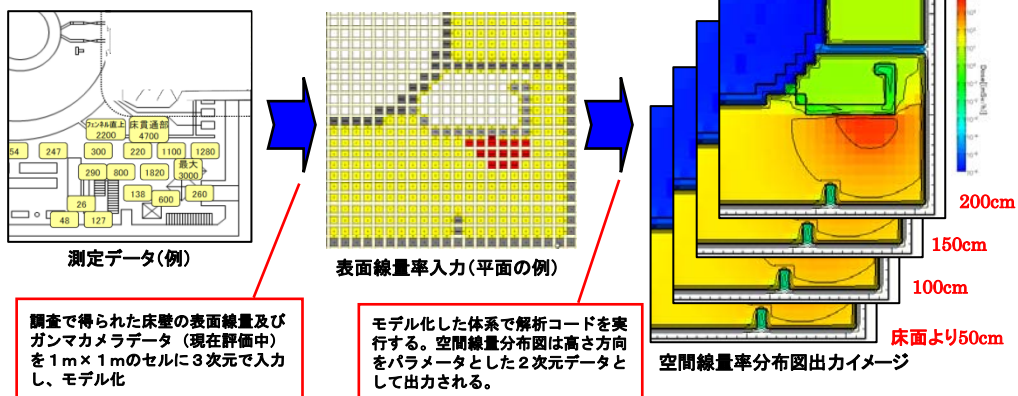
- 原子炉建屋内の汚染状況調査（線量率調査/汚染サンプル採取・分析）を行い、汚染形態に応じた遠隔除染装置の開発を実施中。
- 線量率調査結果から、建屋内線量率マップを作成し除染計画を立案中。採取した汚染サンプルをJAEAにて詳細に分析し、有効な除染方法を検討中。
- 原子炉建屋内の線量低減に資するため、除染/遮へい/機器撤去を含めた具体的な作業計画の立案に着手。

線量分布図作成イメージ

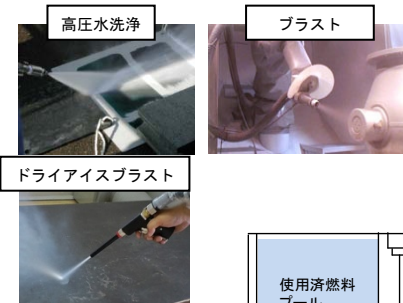
- ◆ 内容
漏えい箇所調査、補修等の作業環境改善のため現場の汚染状況に合った遠隔除染装置を開発する。
- ◆ 技術開発のポイント
・汚染形態に応じた有効な除染技術の整理、開発
・高線量、狭隘等の過酷環境下における遠隔除染装置の開発

除染技術(例)
