# 多核種除去設備 HIC落下時健全性評価の状況について

平成24年 12月 25日

東京電力株式会社

## HIC落下試験の状況

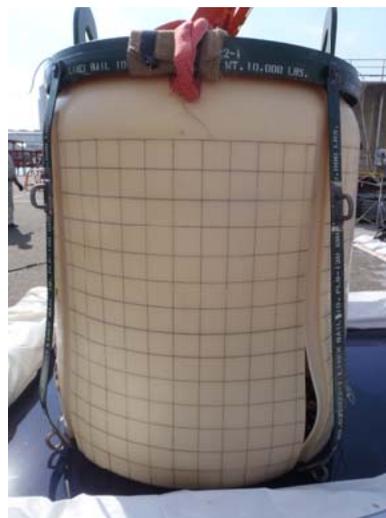
落下後：高さ6m

試験の結果、落下試験1回目、2回目ともHIC破損による**内容物の漏えいが発生**。漏えいの原因としては、落下時の衝撃によりHIC胴部に周方向の大きな歪みが発生し、胴部形状不連続部を起点とした割れが発生。

容器下部に大きな歪が生じ、容器本体に破損が発生

従って、落下時のHIC胴部周方向の歪み抑制対策として、**補強リングの設置が必要**であると判断。

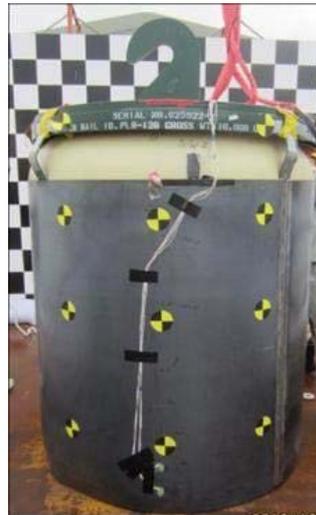
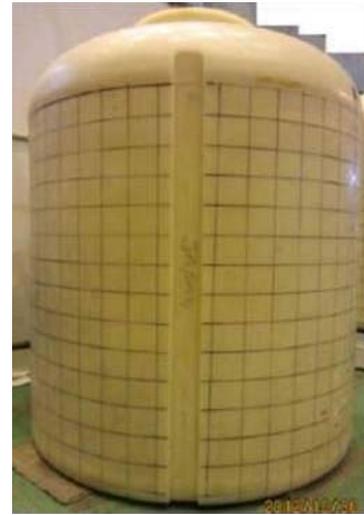
落下後

容器下部に歪が発生したが、容器本体に異常な損傷がなく、**内容物の漏えいなし**

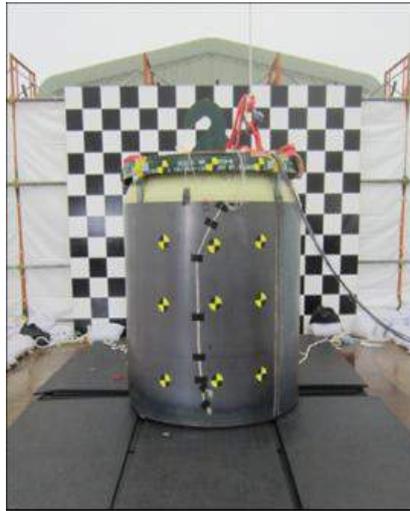
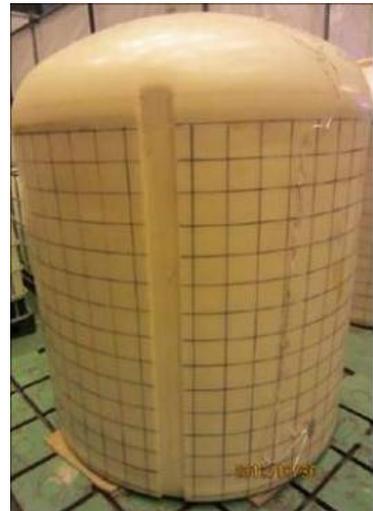
落下後

容器下部に歪が発生したが、容器本体に異常な損傷がなく、  
内容物の漏えいなし

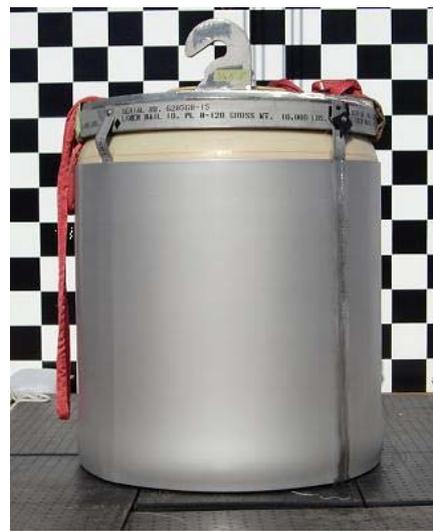
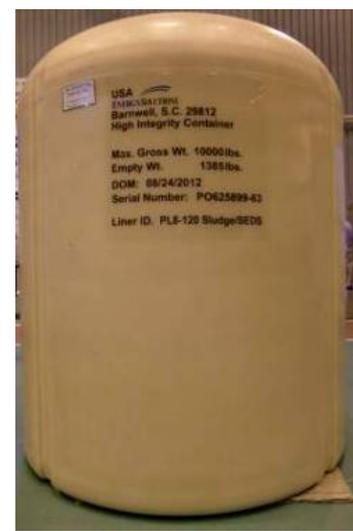
落下後

容器下部に歪が発生したが、容器本体に異常な損傷がなく、**内容物の漏えいなし**

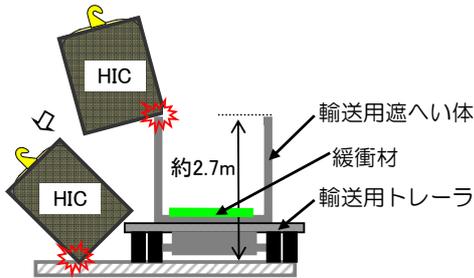
想定される落下事象例①

- ・二次衝突を考慮した斜め落下、逆さ斜め落下
- ・HIC遮へい体を想定した角部への落下
- ・HIC上への落下

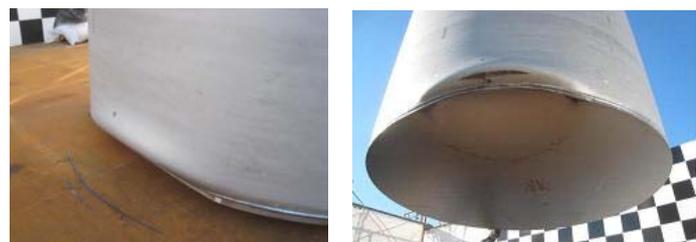
ケース① 落下後

※補強体底部角に変形が確認されたが、  
**HICからの漏えい発生無し。**

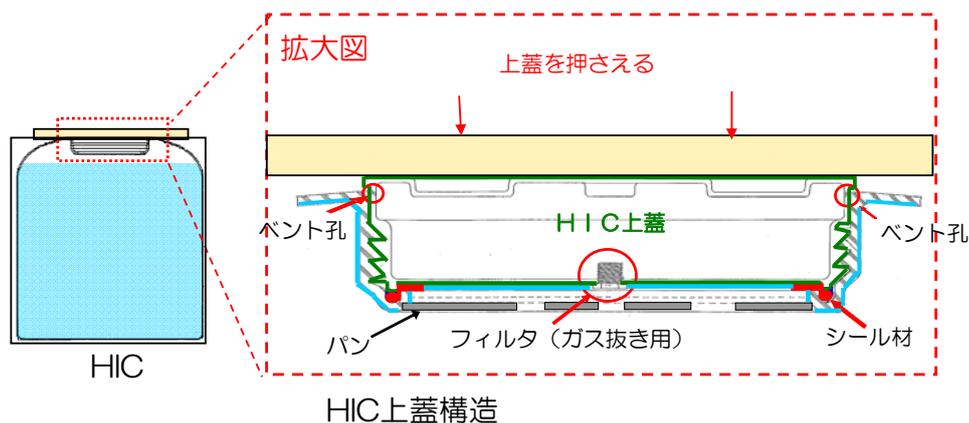
### （1）HIC上蓋押さえ構造の検討

追加試験条件②では，HIC落下直後に内圧によりHIC上蓋が押し出され漏えいが発生していることから，上蓋を押さえる構造を検討。

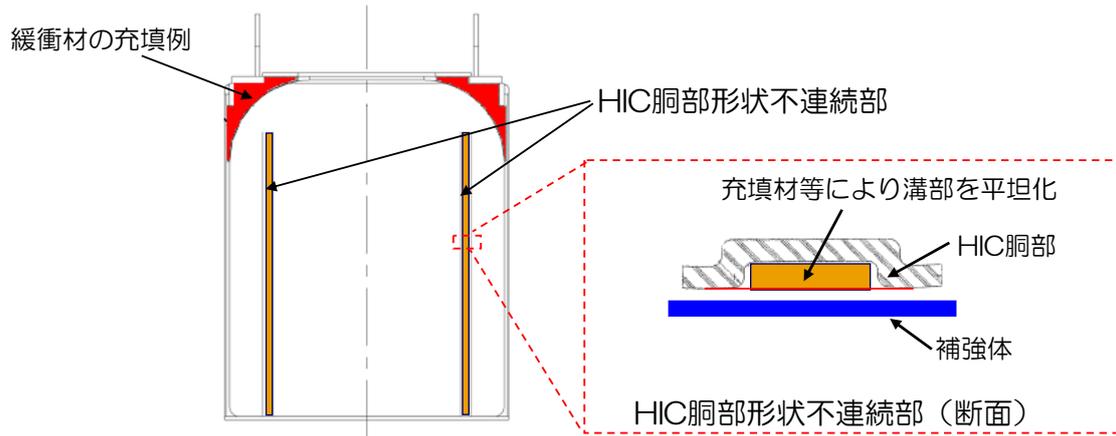
### (3) HIC形状不連続部の補強

追加試験条件②, ③とも, 落下時に補強体内部でHICの歪みが発生していることが推測されるため, HICと補強体の間に緩衝材等を設けることでHICの歪みを拘束する構造を検討する。

追加試験条件③ではHIC胴部形状不連続部（吊りかご溝部）に損傷が発生していることから, 溝部を平坦な構造とする等HICを補強することを検討する。

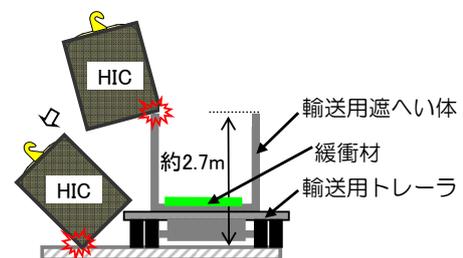
落下姿勢1（斜め落下）の概要

落下時のHIC容器の変形が大きいと想定される斜め・逆斜め落下を落下試験条件として選出（追加落下試験条件①、②）

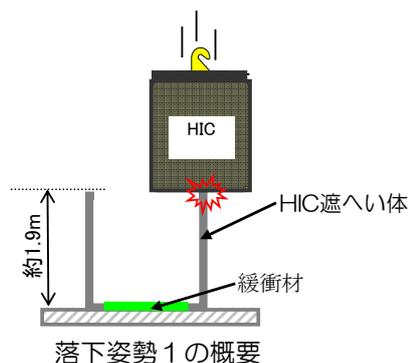
HIC遮へい体等の側板上に落下した場合を考慮

1. HICの重心が落下面上に位置するケース
2. HIC外周がHIC遮へい体側板上へ落下後、HIC遮へい体内側へ転倒、HIC側面が二次衝突するケース

落下時のHIC容器の変形が大きいと想定される落下姿勢1を落下試験条件として選出（追加落下試験条件③）

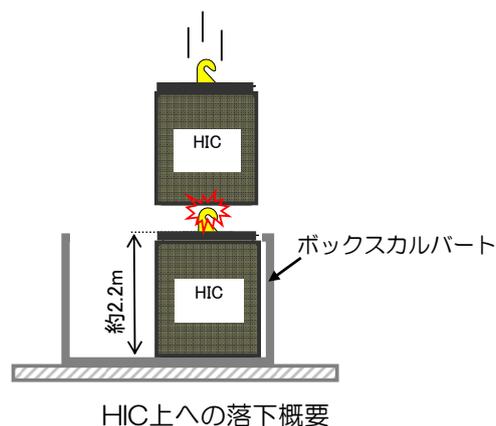
HICを貯蔵する一時保管施設（第二施設）において、ボックスカルバート内に収容済のHIC上へ落下した場合を考慮

落下姿勢：垂直

落下高さが低いため、**落下試験ケース③**に包絡される。  
また、二次落下が発生する場合は、**落下試験ケース①、②**に包絡される。
