東京電力（株）福島第一原子力発電所1～4号機の廃止措置等に向けた中長期ロードマップ進捗状況（概要版）

東京電力(株)福島第一原子力発電所・中期スケジュール

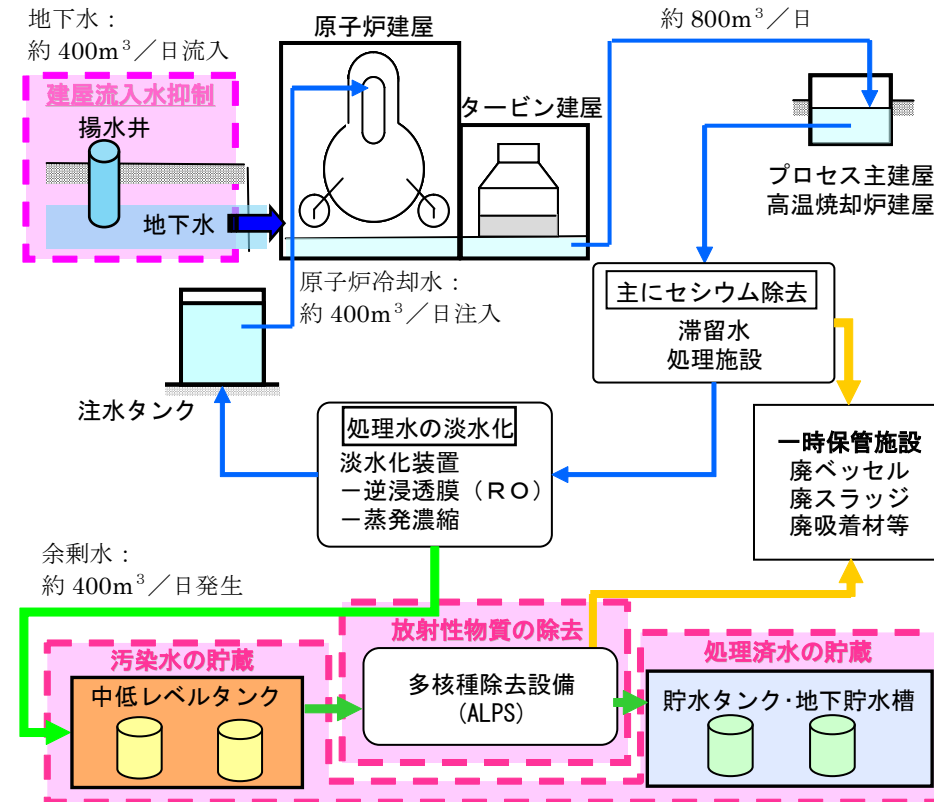
図3：滞留水処理の全体概略図

- 山側から流れてきた地下水を建屋の上流で揚水し、建屋内への地下水流入量を抑制する取組み（地下水バイパス）を実施する。揚水井設置工事が完了し（12本掘削完了：2/28）、揚水・移送設備設置工事を実施中（A系統：～3/29予定、B・C系統：～4月下旬予定）。水質確認の結果を踏まえ、関係者のご理解を得た後、A系統から順次稼働開始予定。

- 構内滞留水等に含まれる放射性物質濃度（トリチウムを除く）をより一層低く管理する多核種除去設備を設置。廃棄物を移送・貯蔵する高性能容器（HIC）の安全対策を実施し、健全性に問題ないことを確認。原子力規制委員会による放射性物質を含む水を用いたホット試験（A系）開始の了解が得られたため、系統全体での確認試験等を行い準備が整い次第、放射性物質を含む水を用いたホット試験を開始予定（3/30～）。

- 処理水受けタンクは、設置済み約32.5万 m^3 （3/26現在、貯蔵量：約27万 m^3 ）。設置工事中の約8万 m^3 及び追加増設計画の4.6万 m^3 により、平成25年度上期中目途に約45万 m^3 まで貯蔵容量を増加させる予定。平成27年中頃までに最大70万 m^3 の貯蔵量が必要となり得ることを踏まえ、必要となるタンク容量を確認しながら、更に敷地南側エリアに最大約30万 m^3 の追加増設を進める計画。

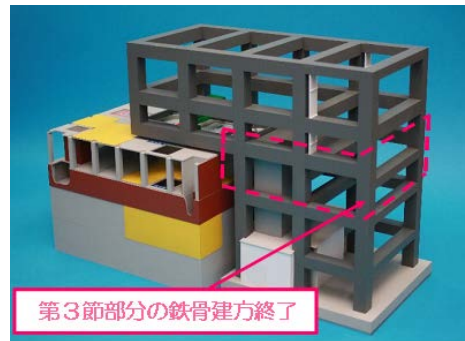
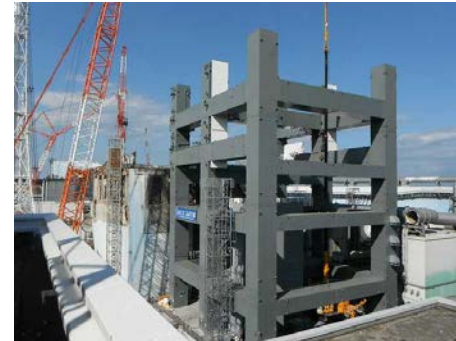
図5：4号機燃料取出し用カバー設置工事

- 燃燃料取出し用カバー工事を継続中 (H25年度中頃完了予定)。基礎工事に加え、1/8より鉄骨建方を開始し、全5節のうち第3節部分を終了 (3/13)。鉄骨建方は平成25年6月頃完了予定 (図5参照)。

第3節部分の鉄骨建方終了

鉄骨建方完了イメージ

鉄骨建方3節目完了・4節目着手済 (3/26撮影)

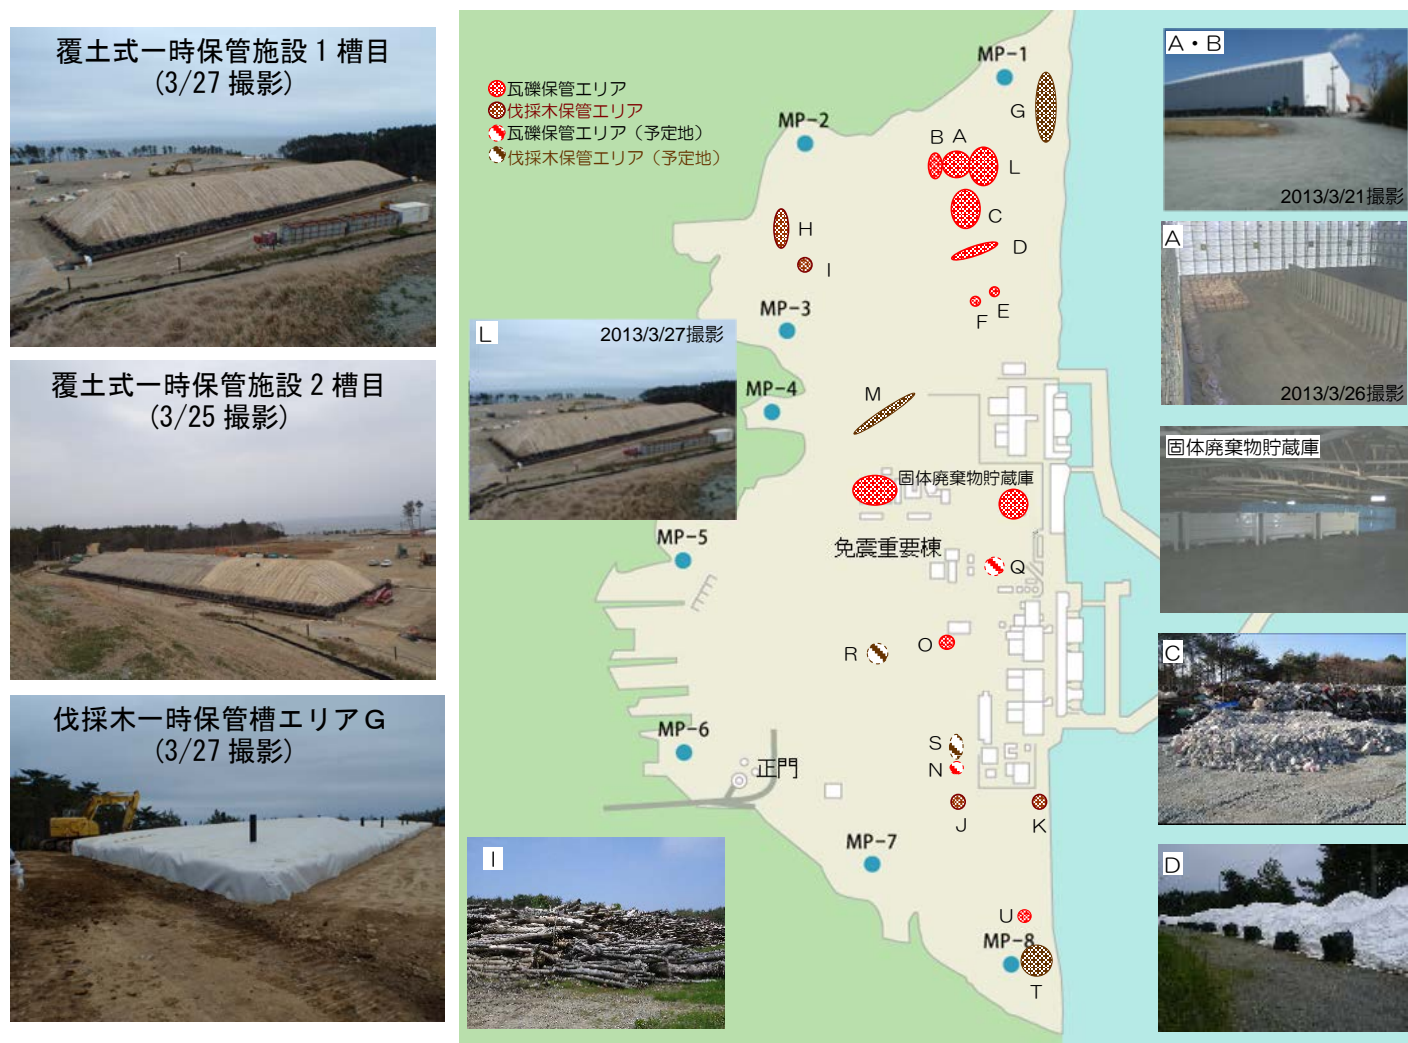
図8：ガレキ・伐採木の線量低減対策

- 新たに放出される放射性物質及び事故後に発生した放射性廃棄物からの放射線による、敷地境界における実効線量 1mSv/年未満達成のため、ガレキ・伐採木を覆土する。ガレキの覆土式一時保管施設について、1、2槽とも覆土が完了(3/25)。伐採木一時保管槽については、3/30に完了予定。(図8参照)

覆土式一時保管施設について、1、2槽とも覆土が完了(3/25)。また、伐採木一時保管槽についても、覆土が完了する予定(3/30)。

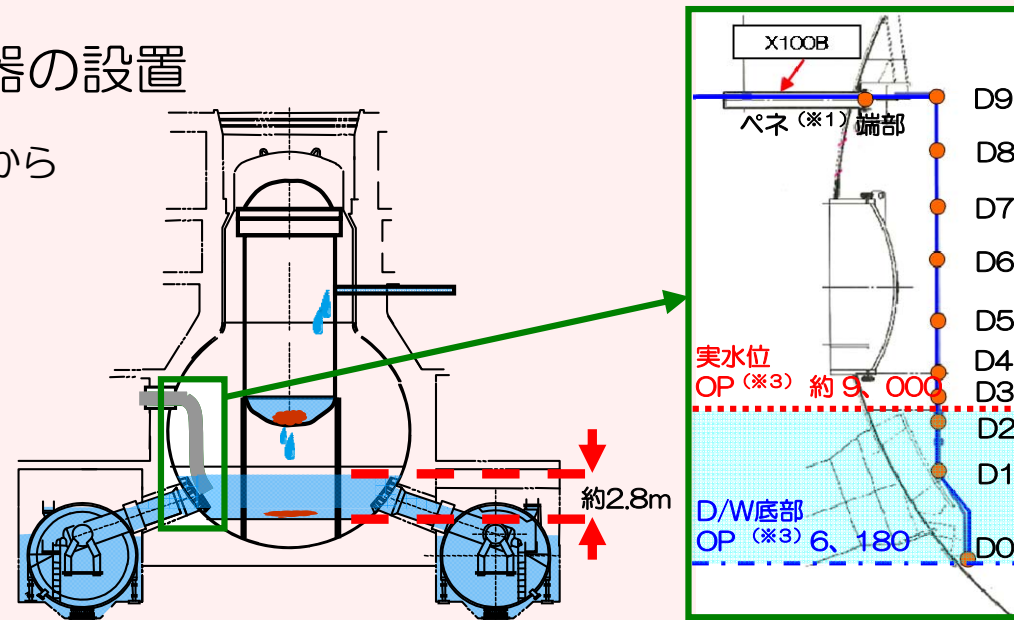
線量ならびに水位測定結果

原子炉建屋1階格納容器貫通部（X-100Bペネ（※1））から調査装置を挿入することにより、以下の調査を実施。

- ・首振りカメラによる内部撮影（2012/10/9）
 - ・滞留水の水位、雰囲気線量測定（2012/10/10）
 - ・CCDカメラによる内部撮影（2012/10/11）
 - ・滞留水の採取（2012/10/12）
 - ・常設監視計器の設置（2012/10/13）
（雰囲気温度、滞留水温度、滞留水水位）
- 温度計について傾向確認を実施し、2012/12/3に監視計器として、使用に問題ないことを確認。

測定点	D/W(※2)底部からの距離	線量測定値 (Sv/h)
ペネ端部	8,595	約11.1
D9	8,595	9.8
D8	約7,800	9.0
D7	約6,800	9.2
D6	約5,800	8.7
D5	約4,800	8.3
D4	約3,800	8.2
D3	約3,300	4.7
D2・水面	約2,800	0.5
D1	-	-
D0	0	-

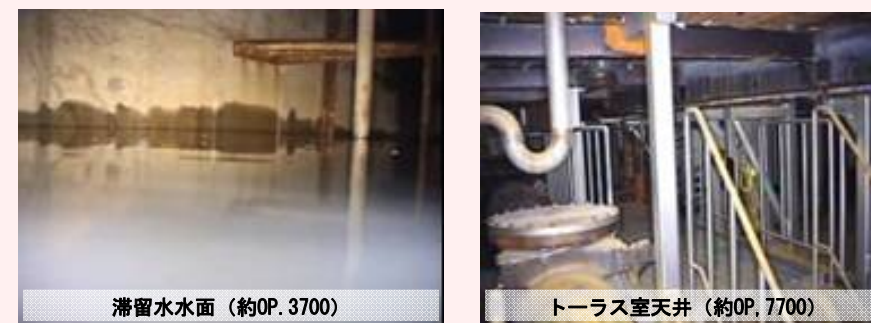
1号機トラス室内部調査の様子

- ①原子炉建屋1階床配管貫通部よりCCDカメラ等を挿入し、トラス室内の滞留水水位・水温・線量・透明度、トラス室底部堆積物の調査を実施（2012/6/26）。
- ②三角コーナー2箇所について、滞留水の水位測定、サンプリング及び温度測定を実施（2012/9/20）。
- ③原子炉建屋1階にて穿孔作業を実施（2013/2/13~14）し、トラス室内の調査を実施（2/20,22）。

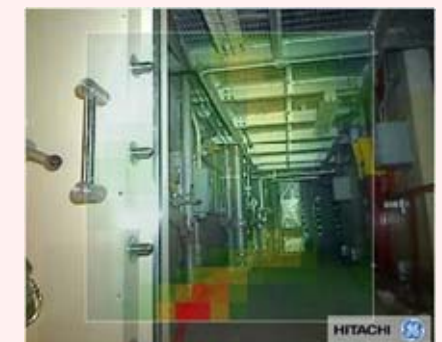
ガンマカメラによる撮影結果

- ・ロボットによる、原子炉建屋内の汚染状況調査を実施。（2012/5/14~18）。
- ・最適な除染方法を選定するため除染サンプルの採取を実施。（2012/6/7~19）

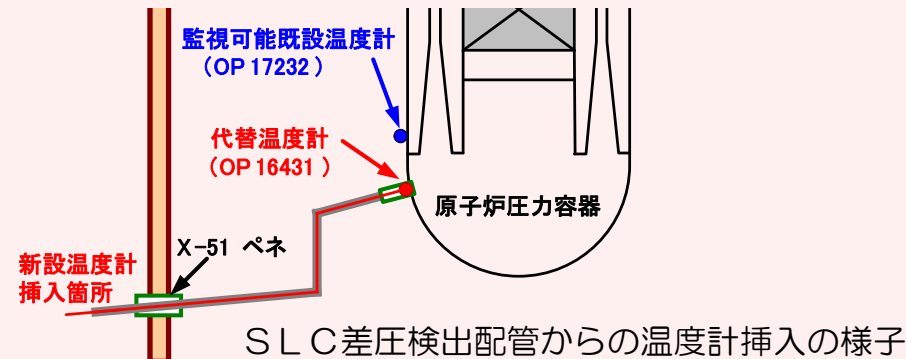
2号機圧力容器代替温度計設置

既設温度計の故障に伴い、SLC差圧検出配管から温度計を挿入し、2012/11/1に監視計器とした。新たな温度計を挿入するため、ファイバースコープによるTIP案内管（4箇所）の内部確認（健全性確認）を実施（2/25～2/28）。その結果、案内管内の付着物の影響等により、途中までしかファイバースコープが挿入できなかった。このため、現在の状態では、TIP案内管から内視鏡や熱電対を挿入することは不可能と判断。現在、案内管内付着物を回収・除去する方法等について、検討中。

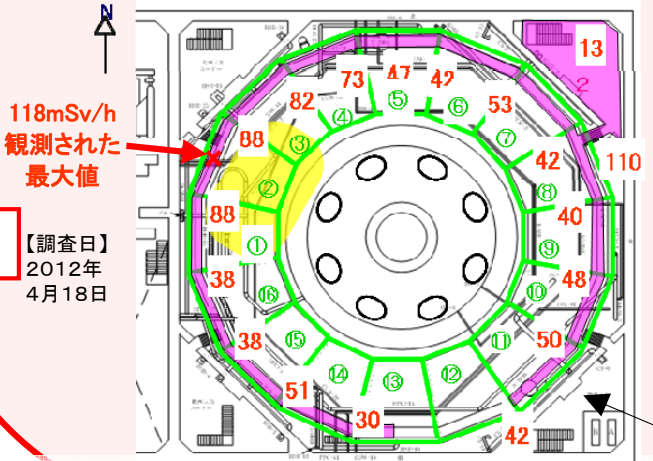
2号機これまでの調査結果（線量および音響）

- ①ロボットによりトーラス室内の線量・音響測定を実施したが（2012/4/18）、データが少なく漏えい箇所の断定には至らず。
- ②赤外線カメラを使用しS/C※5表面の温度を計測することで、S/C水位の測定が可能か調査を実施（2012/6/12）。S/C内の水面高さ（液相と気相の境界面）は確認できず。
- ③トーラス室及び北西側三角コーナー階段室内の滞留水水位測定を実施（2012/6/6）。
- ④三角コーナー全4箇所の滞留水について、水位測定、サンプリングおよび温度測定を実施（2012/6/28）。
- ⑤トーラス室内調査のため、原子炉建屋1階床面を穿孔（3/24,25）。今後計器を挿入し調査を行う。

● 滴下音が大きいエリア ● ロボット調査範囲
丸数字: S/CベイNo 赤字: 線量率 (mSv/h)

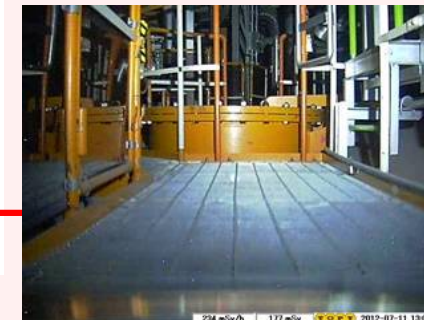
南東マンホール
ロボットによるトラス室調査
(2012/7/11)

- ①トラス室及び北西側三角コーナー
階段室内の滞留水水位測定を実施（2012/6/6）。今後、三角コーナー全4箇所の滞留水について、水位測定、サンプリングおよび温度測定を実施予定。
- ②ロボットにより3号機トラス室内を調査（2012/7/11）。映像取得、線量測定、音響調査を実施。雰囲気線量：約100~360mSv/h

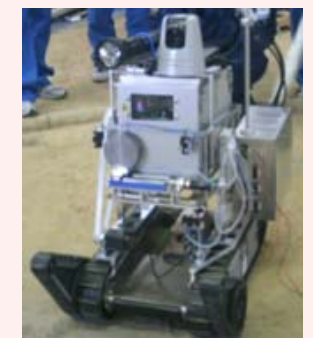
汚染状況調査用ロボット
(ガンマカメラ搭載)

- ・ロボットによる、原子炉建屋内の汚染状況調査を実施（2012/6/11~15）。
- ・最適な除染方法を選定するため除染サンプルの採取を実施（2012/6/29~7/3）。
