福島第一原子力発電所1～4号機の安定化・廃止措置等に向けた現在の取り組みについて

平成23年12月に、「放射性物質の放出が管理され、放射線量が大幅に抑えられている」安定状態を達成したものと判断し、次のステップとして「福島第一原子力発電所1～4号機の廃止措置等に向けた中長期ロードマップ」をとりまとめ、政府・東京電力中長期対策会議にて決定しました。現在、その第1期「使用済燃料プール内の燃料取り出しが開始されるまでの期間（ステップ2完了後2年以内）」のなかで取り組みを進めています。

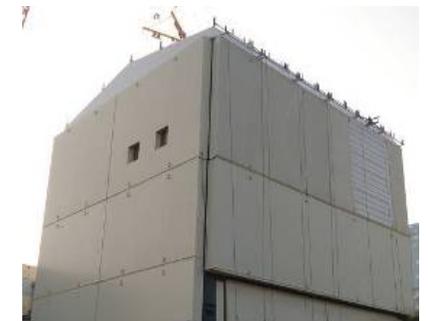
1号機原子炉建屋カバー設置

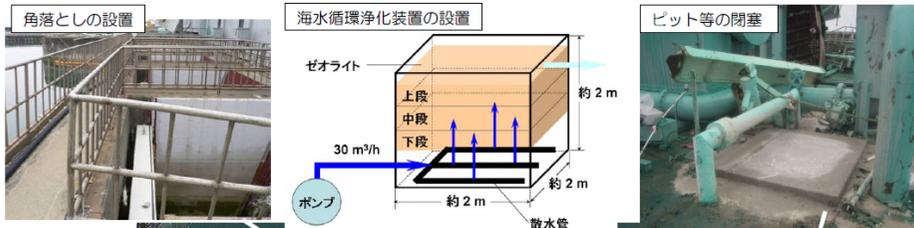
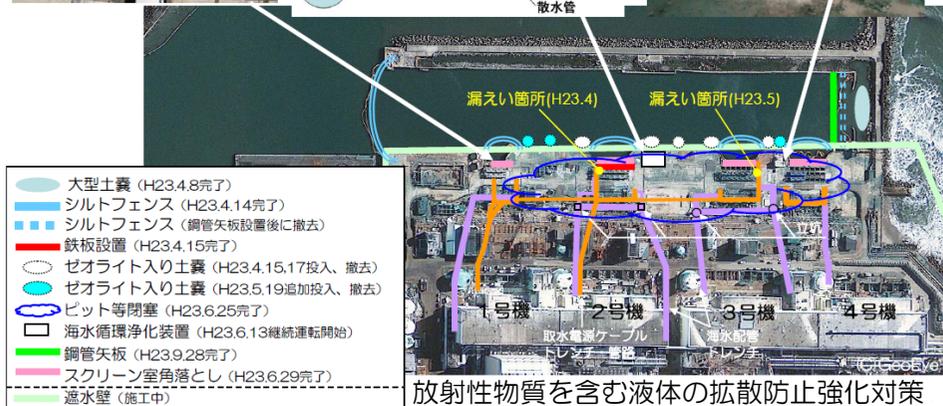
- ❑ 1～4号機及び5、6号機取水路前面エリアの汚染濃度が高い海底土の拡散防止を図るための固化土による被覆工事が完了しました。
- ❑ 1～4号機取水路開渠内の汚染濃度低減のため、繊維状のセシウム吸着材を用いて浄化することを予定しています。

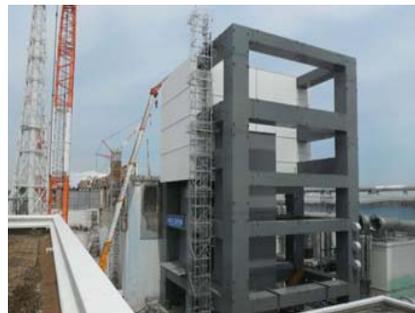
- ❑ 4号機燃料取り出し用カバーの鉄骨建方を開始しました。（1/8～）
- ❑ 4号機使用済燃料プールからの燃料取り出しについて、平成25年11月開始を目指します。
- ❑ 原子炉建屋の健全性確認を年4回定期的実施しています。

鉄骨建方進捗状況（4/23）

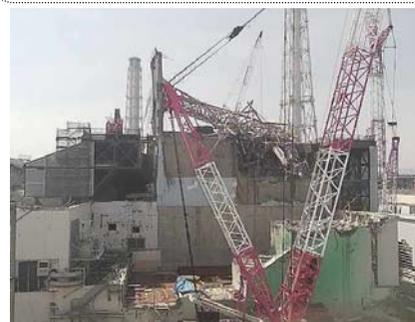
- ❑ 3号機燃料取り出し用カバー設置に向けて、構台設置作業及び原子炉建屋上部ガレキ撤去作業を継続しています。

3号機原子炉建屋（4/23）

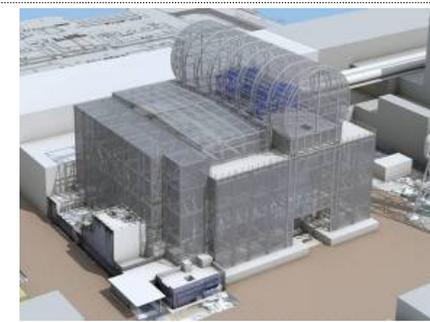
燃料取り出し用カバー完成イメージ

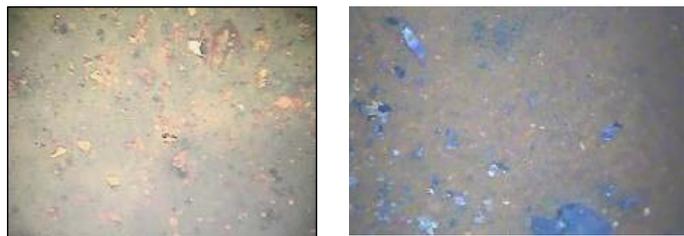
- 格納容器漏えい箇所の調査・補修工法の検討のため、トラス室内にイメージスコープ等を挿入し、調査を実施しました。(H24/6/26)
- 格納容器内部の画像取得やデータ直接採取(雰囲気温度、滞留水温度・水位、滞留水採取・分析)を実施するとともに(H24/10/9~13)、温度計を設置し、監視計器としました。

トラス室底部(H24/6/26) 格納容器底部(H24/10/11)

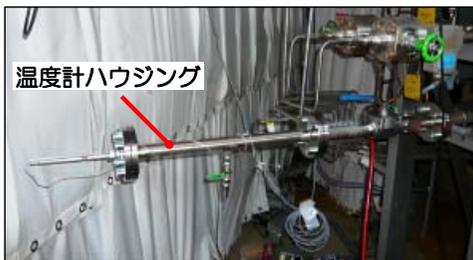
- 格納容器貫通部からイメージスコープ等を挿入し、内部調査を実施しました。(H24/1/19, 3/26, 27)
- 既設温度計の故障に伴い、原子炉圧力容器温度計を追加設置し監視計器としました。(H24/11/6)
- 格納容器内雰囲気温度計の信頼性向上を目的として、格納容器内に温度計を設置し、監視計器としました。(H24/11/6)

圧力容器温度計設置状況(H24/10/3)

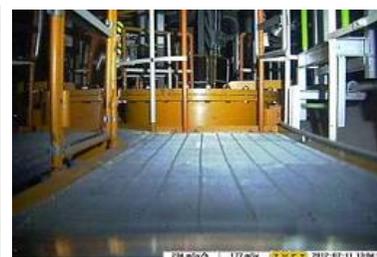
- ロボットにより原子炉建屋内の汚染状況を調査し(H24/6/11~15)、最適な除染方法を選択するため除染サンプルを採取しました(H24/6/29~7/3)。
- 格納容器漏えい箇所の調査・補修工法の検討のため、トラス室内等の滞留水水位を測定し(H24/6/6)、ロボットによるトラス室内の調査を実施しました(H24/7/11)。

ロボットによるトラス室調査(H24/7/11)
