# 2号機炉内調査・温度計設置のための TIP案内管健全性確認の再実施について

2013年6月27日  
東京電力株式会社

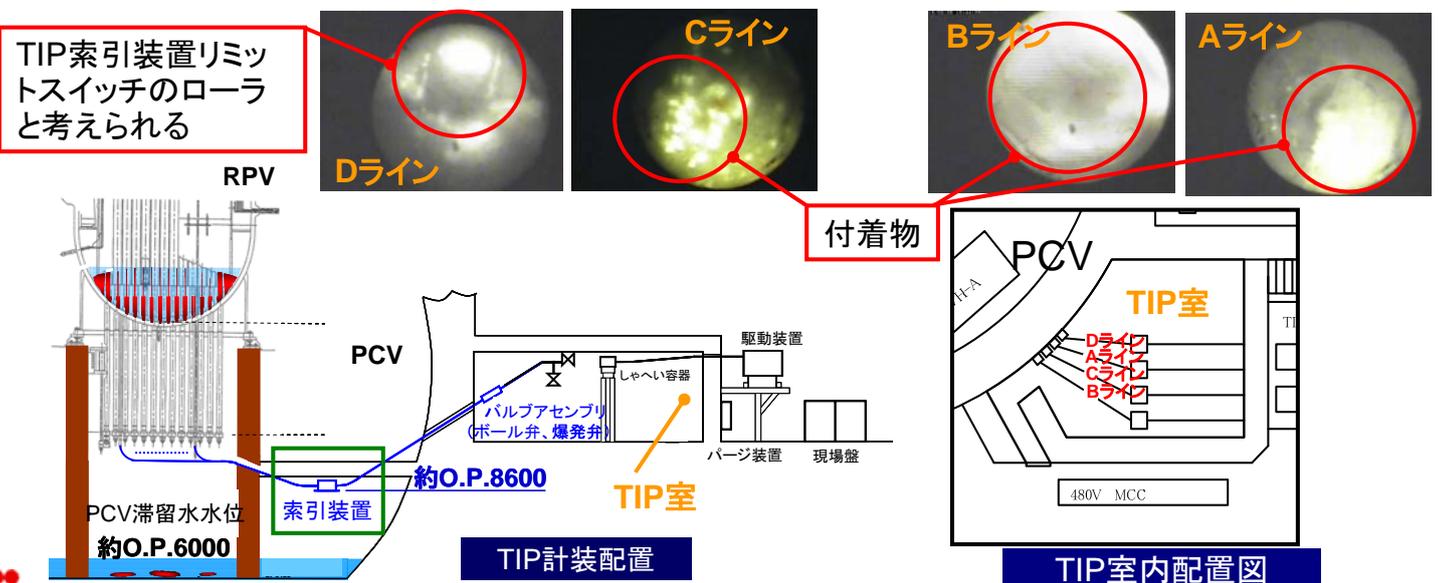
- 2号機TIP案内管(A~D)の健全性確認を実施(H25年2月末)。
  - Dライン: 索引装置リミットスイッチのローラが上がり、挿入不可
  - A~Cライン: 案内管内面の付着物が障害となり、挿入不可
- ダミーTIPケーブルを使ってローラを押し上げ、かつ、付着物を除去する方法の成立性について工法妥当性確認試験結果より確認(H25年5月)。
- ダミーTIPケーブル用の送り・巻取り装置の製作が完了したため、障害物対策を行いながらTIP案内管の健全性確認を再実施する。

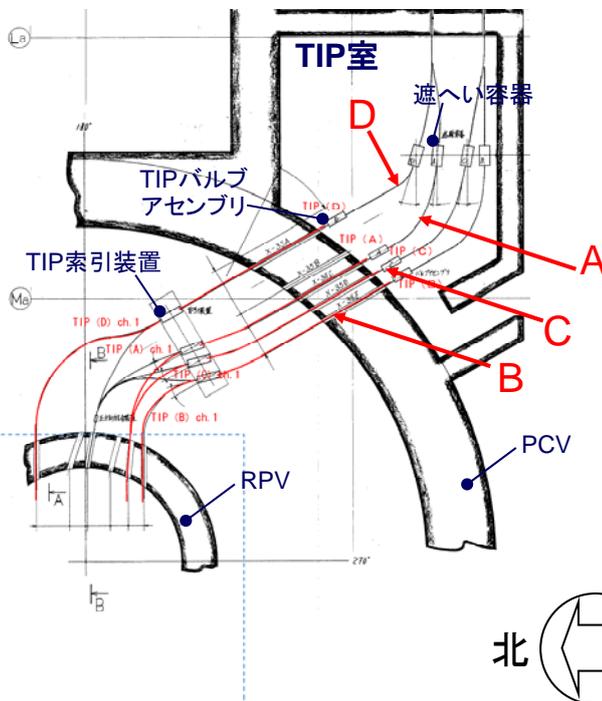
**TIP索引装置がCh.1選択時の  
TIP案内管炉内位置**

■Aラインは、TIP案内管が炉心下部を横切っており、案内管の損傷リスクが高いため、最後に健全性確認作業を実施する。

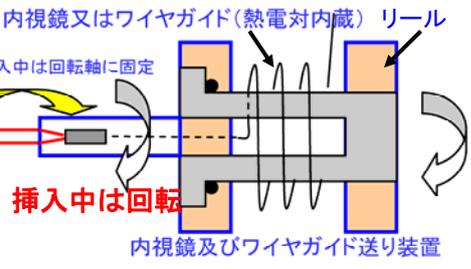
仮設デジレコ(TIP室内仮置)に、挿入後接続し、温度を記録

● 温度測定の都度、接続する必要があり、測定点を増やすと、作業員の被ばくが増えてしまう。

挿入中は接続せず、測定時に接続
