# 東京電力（株）福島第一原子力発電所 汚染水の現状と対策

平成25年8月23日

東京電力株式会社

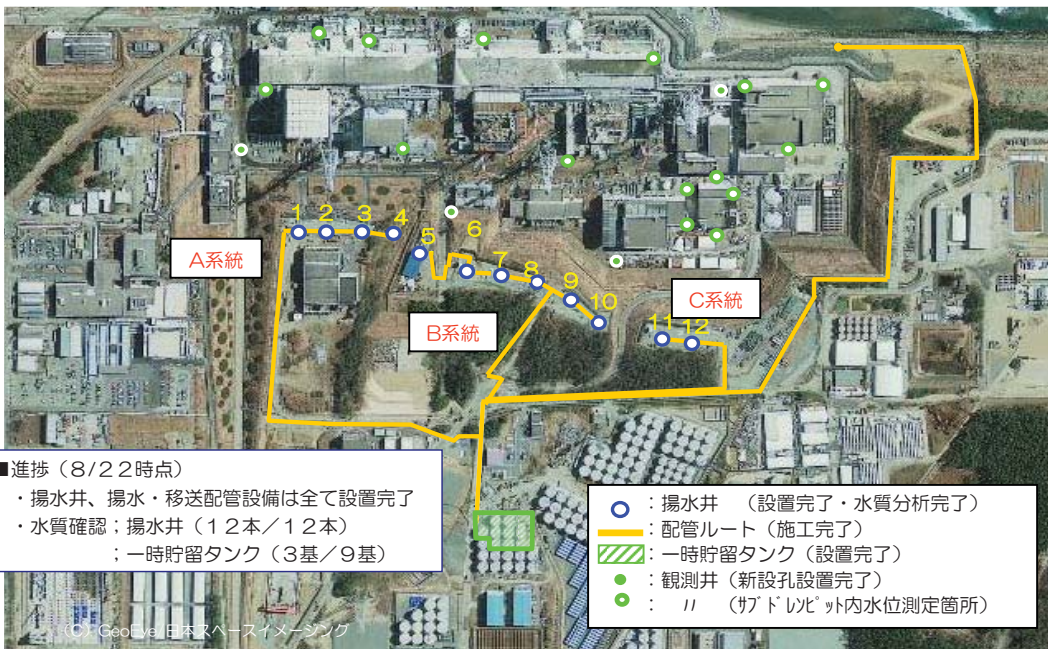
- ✓ 地下水バイパスは、山側から流れてきた地下水を、建屋の上流で揚水・バイパスすることで建屋内への地下水流入量を減らす取り組み
- ✓ 揚水井から汲み上げた地下水の水質確認、ならびにその水を貯蔵する一時貯留タンクの水質確認を実施し、A系統は、検出限界値未満または十分に低いことを確認、B、C系統は一時貯留タンクの水質確認中

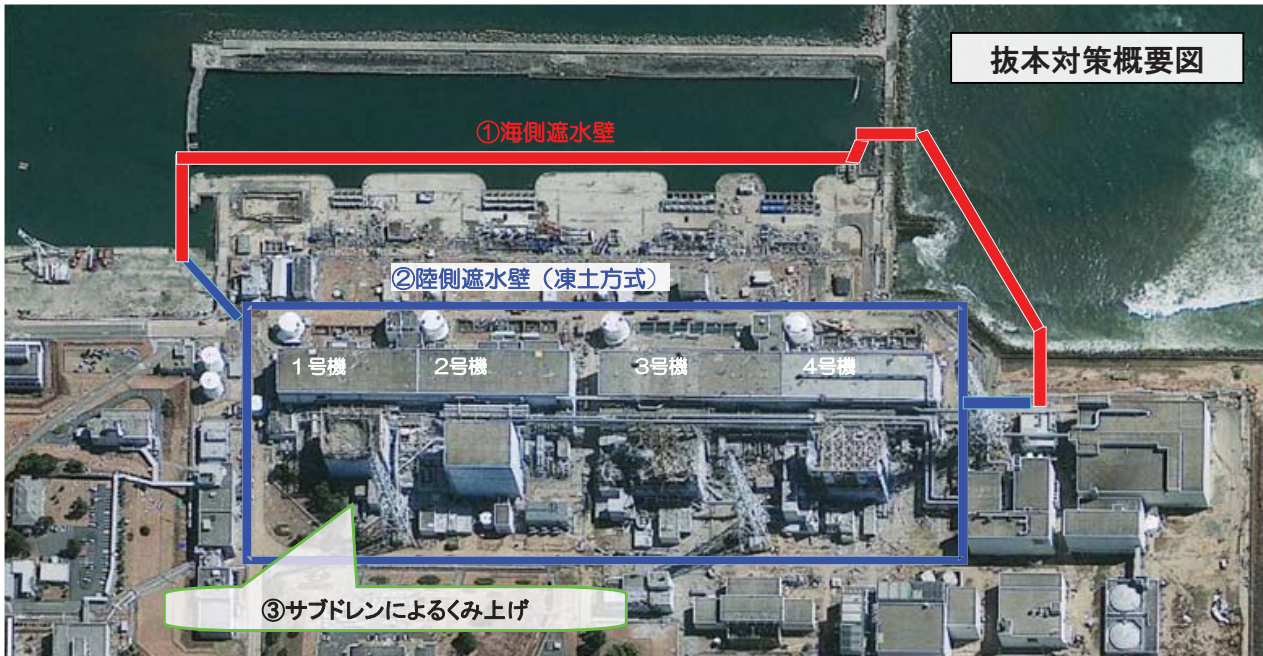
- ① 海洋流出の阻止・・・海側遮水壁の設置【漏らさない】
- ② 汚染水増加抑制・港湾流出の防止・・・陸側遮水壁の設置【近づけない】【漏らさない】
- ③ 原子炉建屋等への地下水流入抑制・・・サブドレンからの地下水くみ上げ【近づけない】

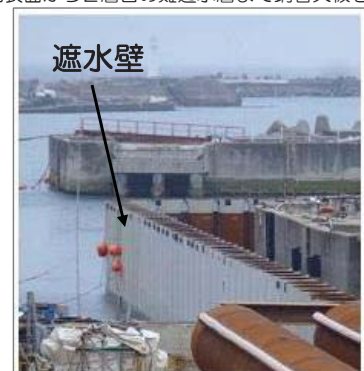
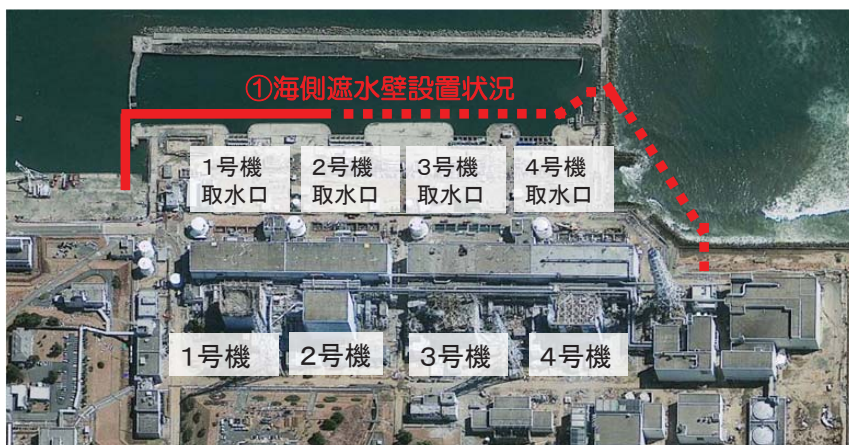
✓ 護岸海側にて2012年5月より建設を開始、2014年9月の完成を目指している

鋼管矢板打設部の岩盤の先行削孔（98% 8/15時点）

鋼管矢板打設（38% 8/15時点）

→現在、2号機取水路付近まで完成しており2014年9月に完成予定。

※地表面から2層目の難透水層まで鋼管矢板を打設
