タービン建屋東側における地下水
及び海水中の放射性物質濃度上昇事象
に対する調査・検討状況概要
【参考資料】

平成25年9月13日

東京電力株式会社

本資料は、タービン建屋東側（海側）における地下水及び海水中の放射性物質濃度上昇事象に対する理解をより深めることを目的とし、これまでの調査・検討状況を、汚染水対策検討WG資料（第1～5回）を中心に整理したものである。

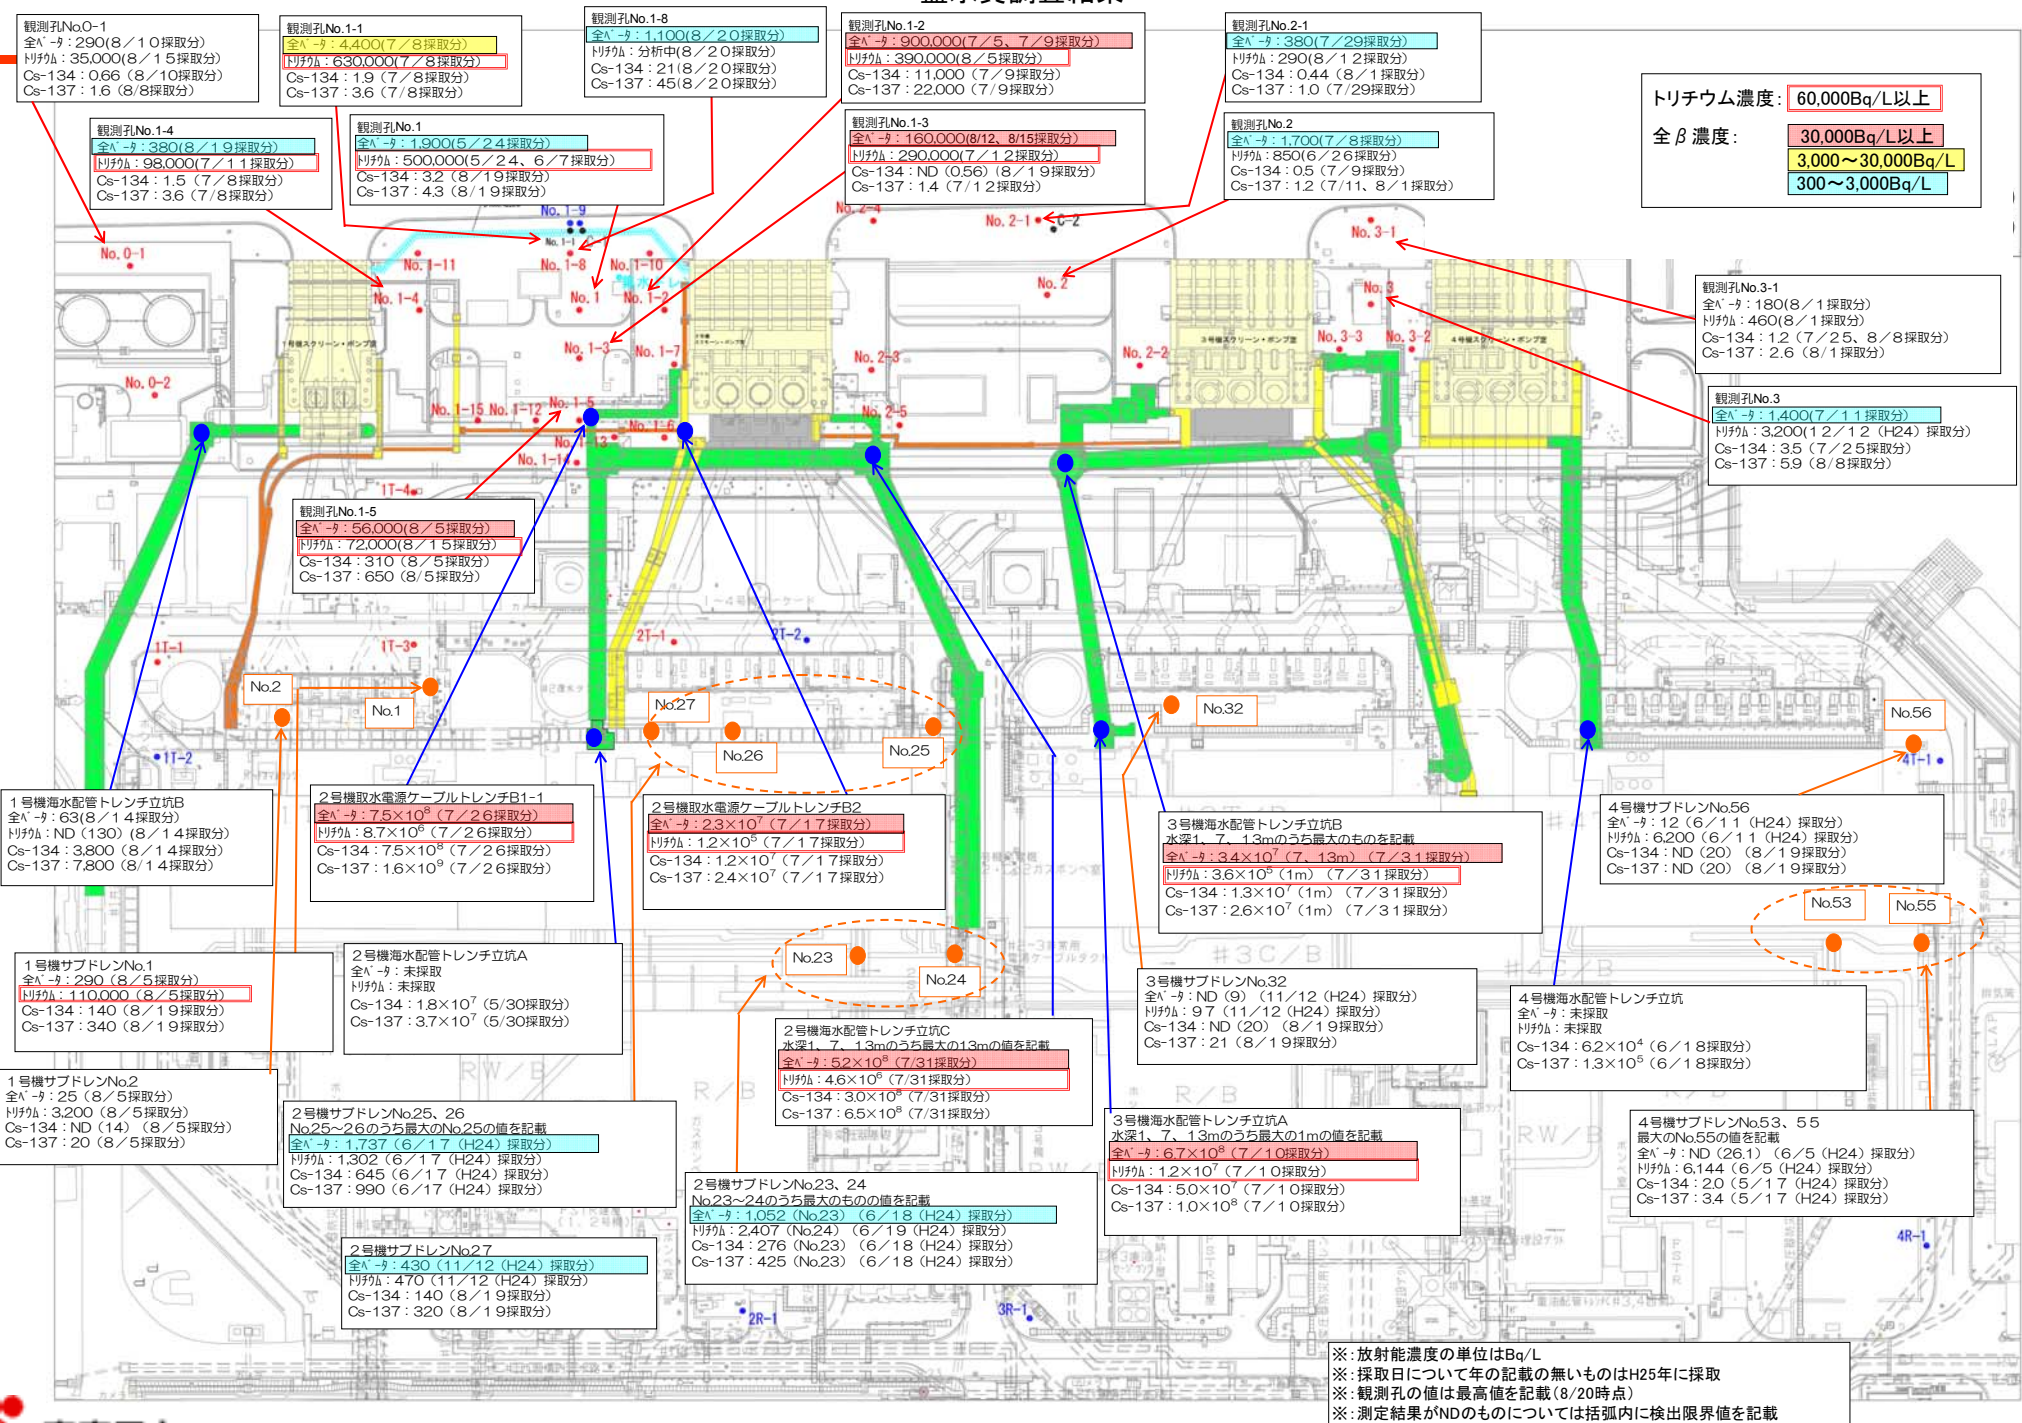
水質調査結果

※:放射能濃度の単位はBq/L
 ※:採取日について年の記載の無いものはH25年に採取
 ※:観測孔の値は最高値を記載(8/20時点)
 ※:測定結果がNDのものについては括弧内に検出限界値を記載

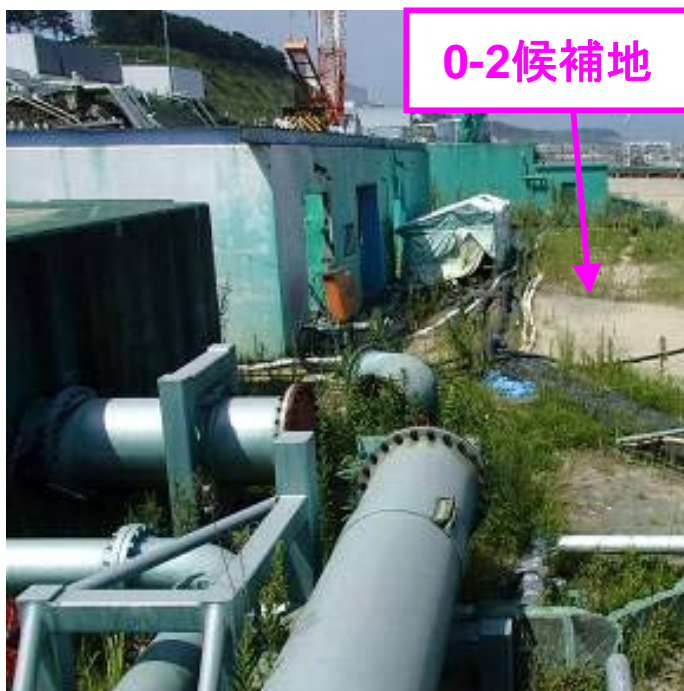
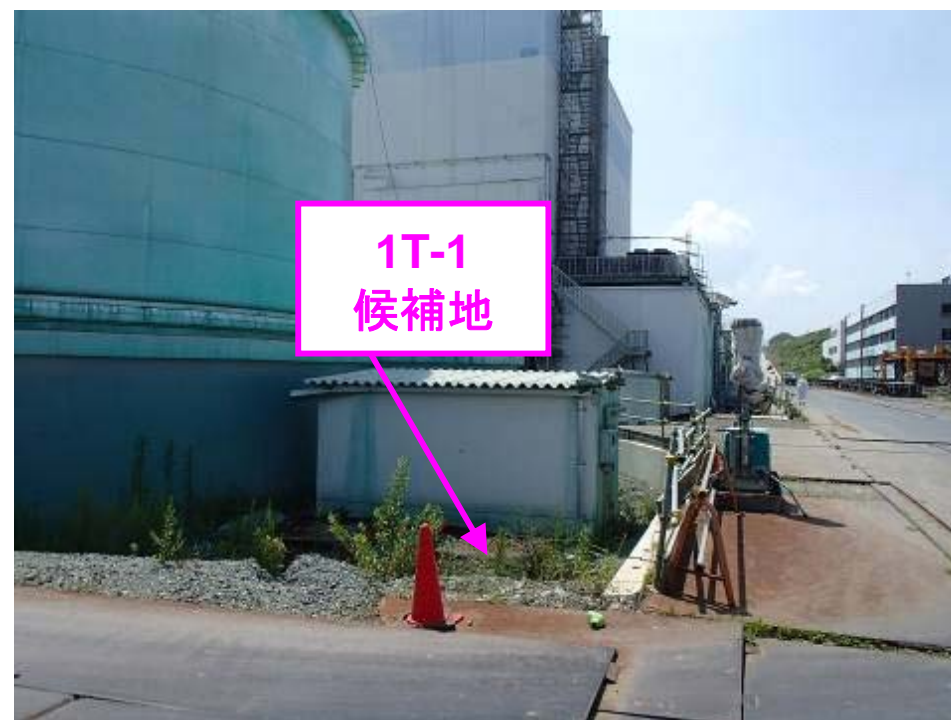
1号機 護岸～T/B建屋間の追加ボーリング位置

T/B海側ヤードには、ガレキや事故後に設置された仮設設備が散在しており、ボーリング実施可能な場所は限定される。

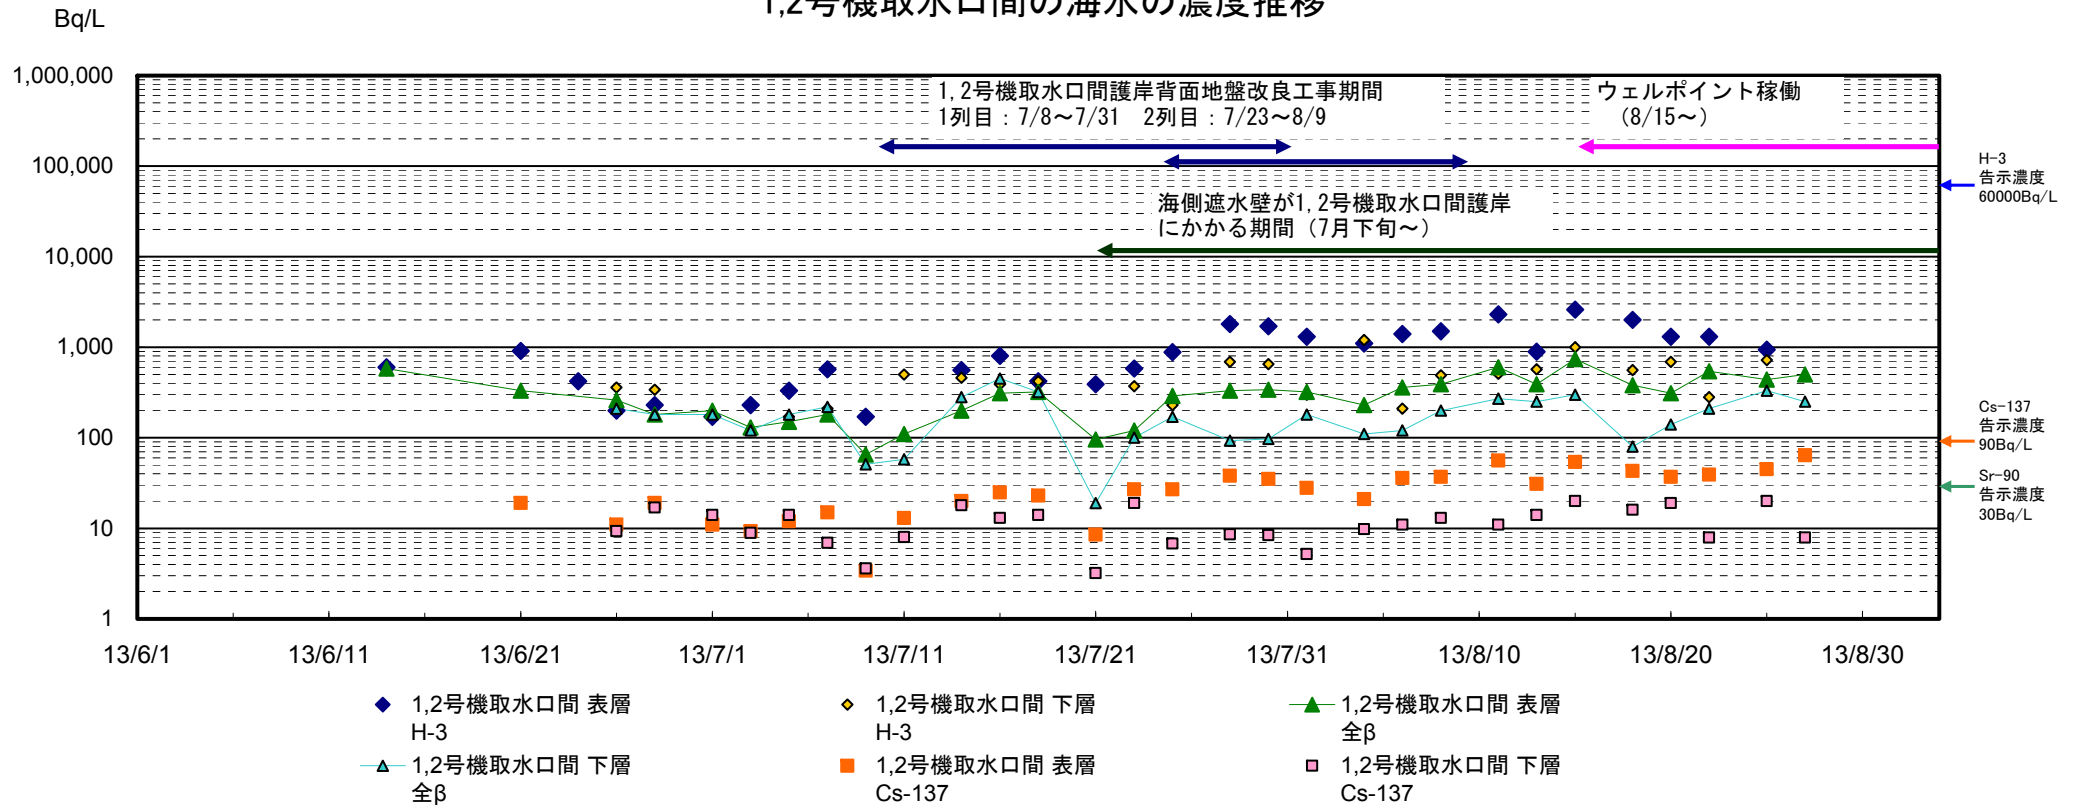
1,2号機取水口間の海水の濃度推移

1、2号機取水口間：7月下旬以降、表層、下層の差が大きくなり、表層が上回る傾向が継続している。8月以降上昇傾向にあったが至近では低下している。

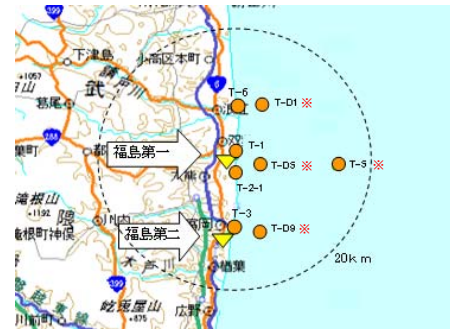
○港湾外の沿岸海域における海域モニタリング地点

- T-1: 福島第一-5,6号機放水口北側
 - T-2-1: 福島第一南放水口付近
 - T-3: 福島第二北放水口(測定項目追加)
 - T-5: 福島第一敷地沖合15km(※)
 - T-6: 請戸港南側(測定場所追加)
 - T-D1: 請戸川沖合3km(※)
 - T-D5: 福島第一敷地沖合3km(※)
 - T-D9: 福島第二敷地沖合3km(※)
- ※地点においては測定頻度を増加

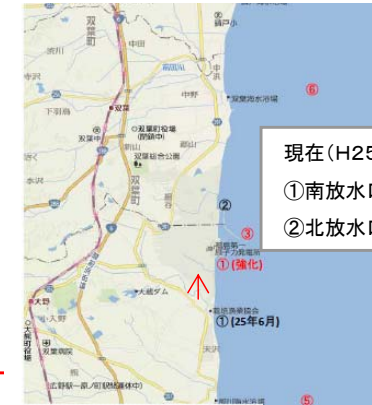
※参考: 県による海域モニタリング地点

現在(H25年度当初計画)

- ①南放水口付近
- ②北放水口付近

強化案(H25年7月以降の計画)

- ①南放水口付近(発電所近くへ移動)
- ②北放水口付近
- ③取水口付近
- ④発電所沖合2km
- ⑤夫沢・熊川沖合2km
- ⑥双葉・前田川沖合2km

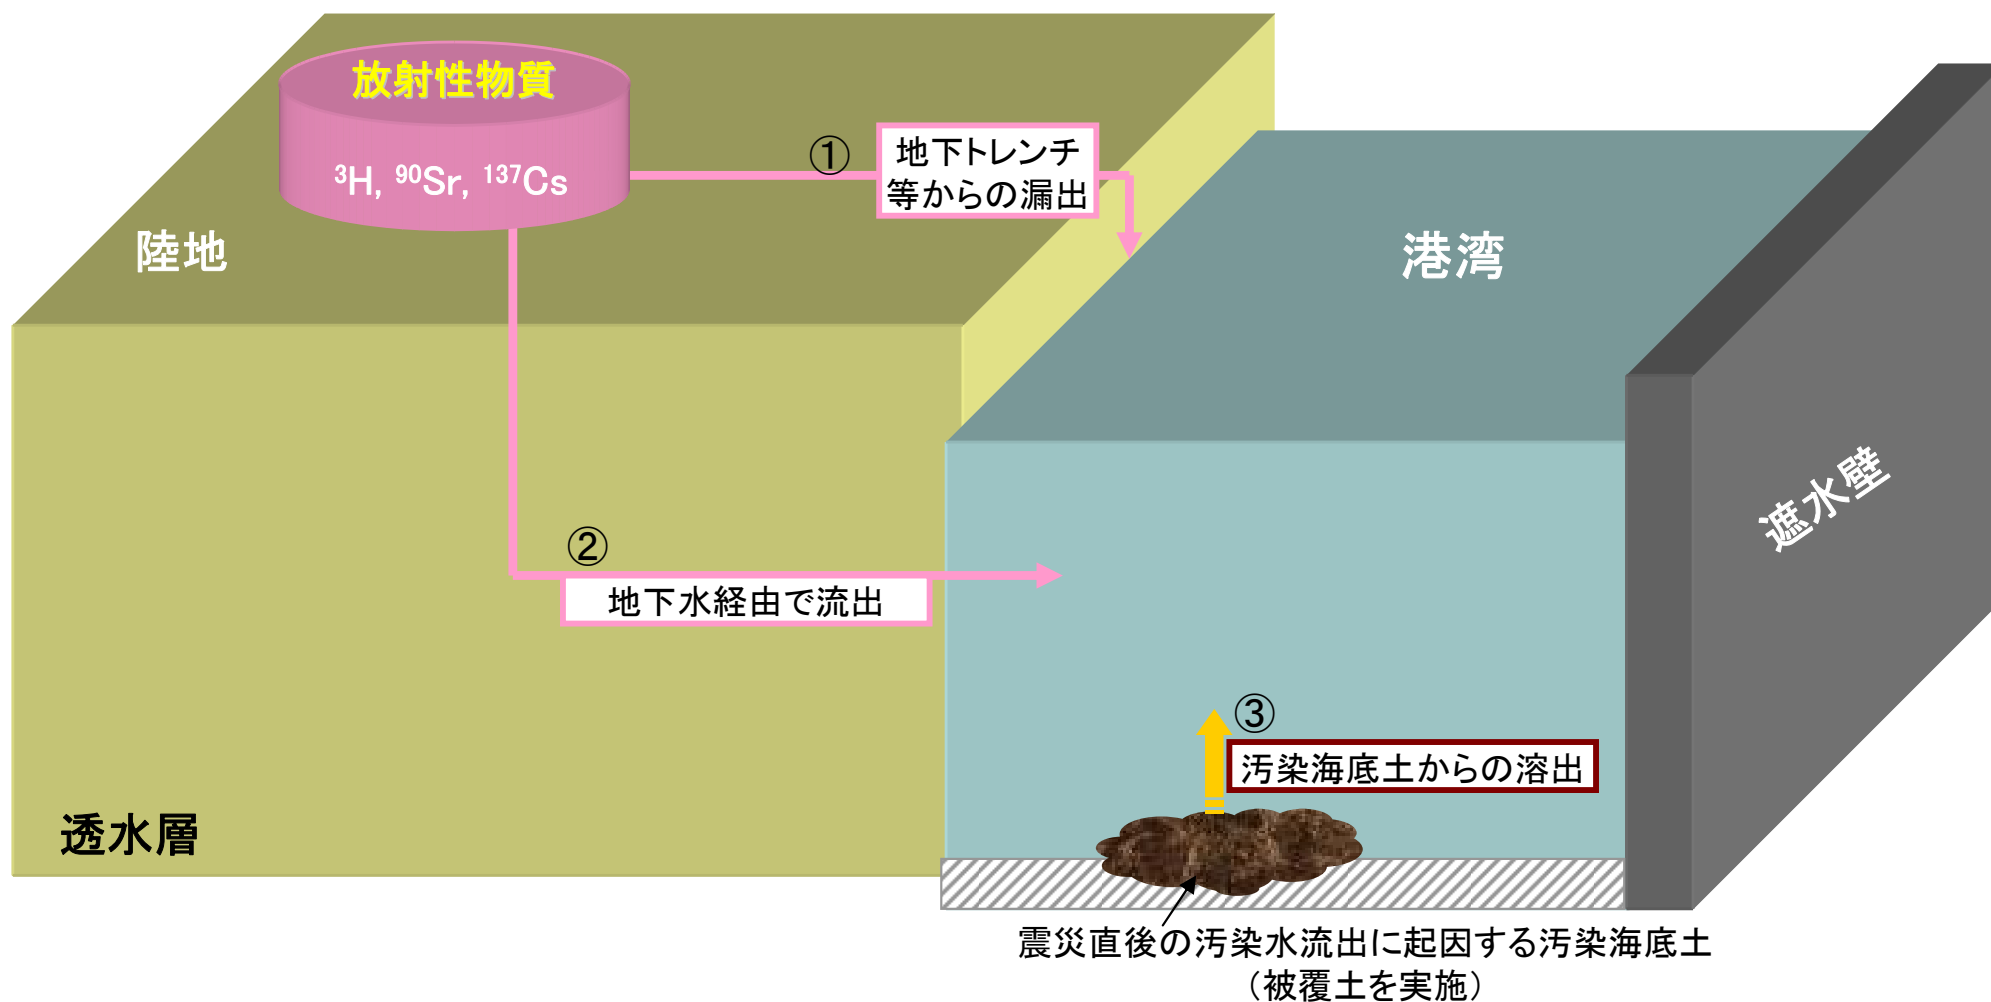
3. 1 海洋への放射性物質移行経路の概念図

①地下トレンチ・立坑等からの流出

地中に埋設してあるトレンチ・立坑内の水が海に流出

②地下水を経由した移行

放射性物質が、地中を地下水と共に海に流出

③港湾海底土に蓄積したものが溶出

遮水壁工事等の影響で、海底土に蓄積していた放射性物質が海水中に溶出

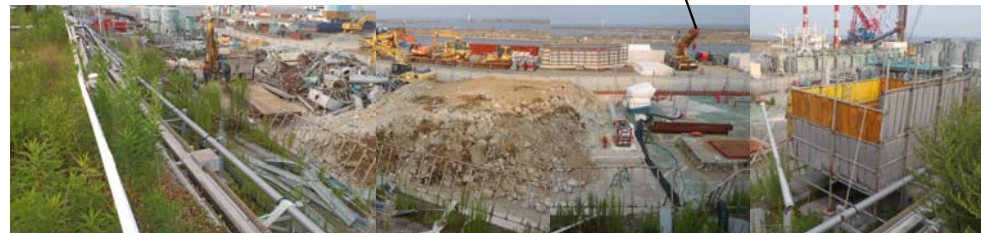
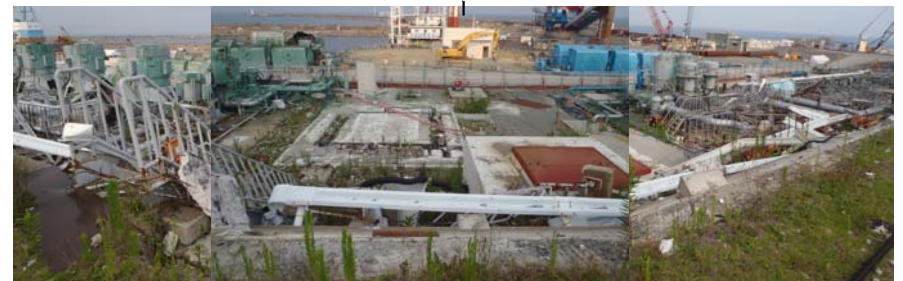
1. 護岸エリアの対策進捗および計画 [護岸エリアの支障物状況]

■ 山側地盤改良の実施に先行して、支障物撤去作業を実施中

- : 護岸背後地盤改良
- : 山側地盤改良
- : 排水ピット、ウェルポイント
- : 法尻排水整備
- : アスファルト舗装等

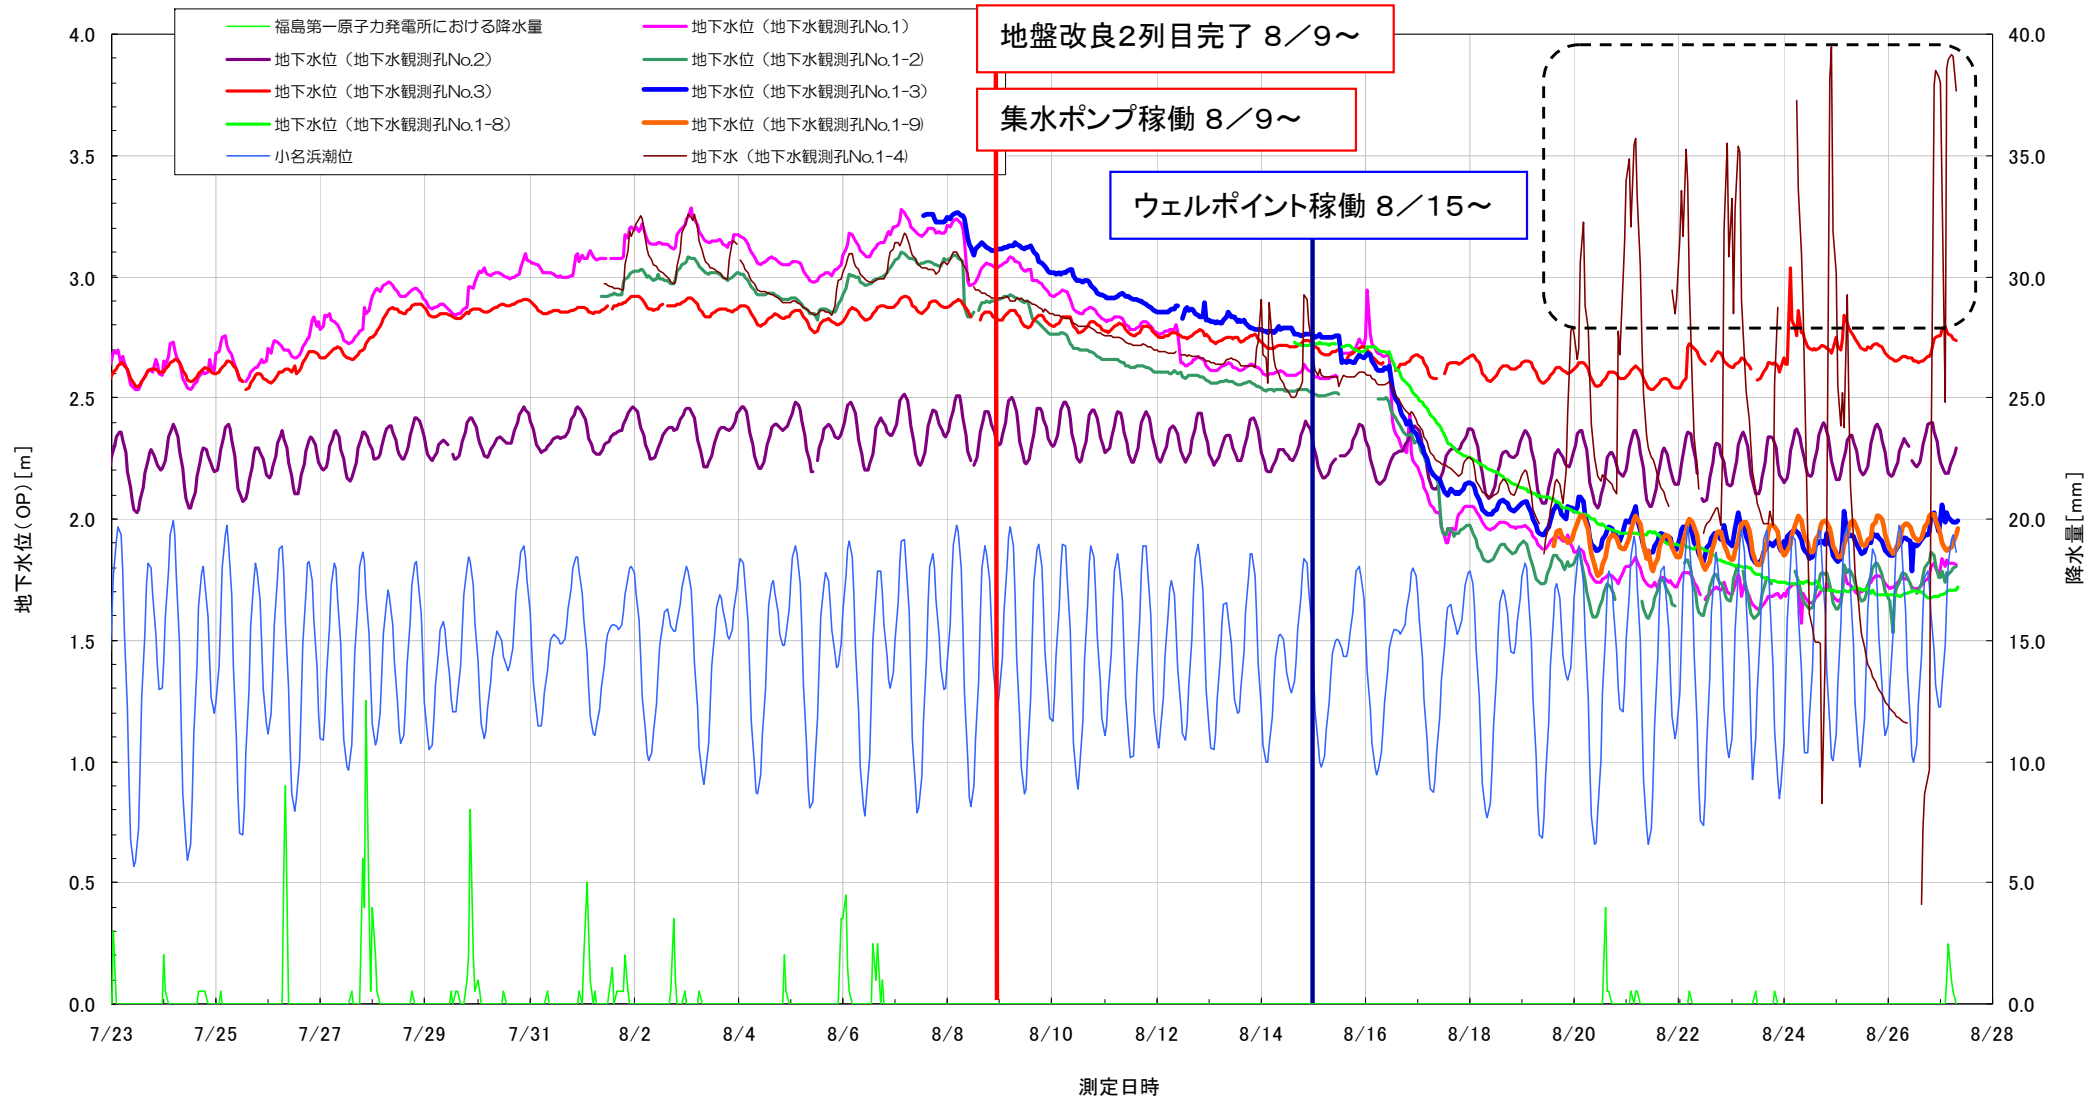
2. 地下水位の測定結果（7月23日～8月27日）

- 1-2号機取水口間の地盤改良（海側）は、8/9に施工完了。
- 集水ピット（8/9～）、ウェルポイント（8/15～）の順次稼働に伴い、地下水位は下降傾向。
- No.1-4については、1号機スクリーン脇での薬液注入の影響を受けた模様。

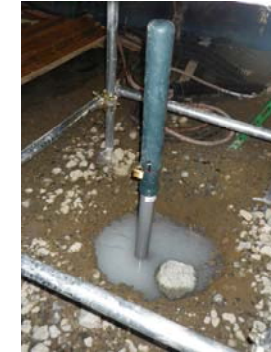
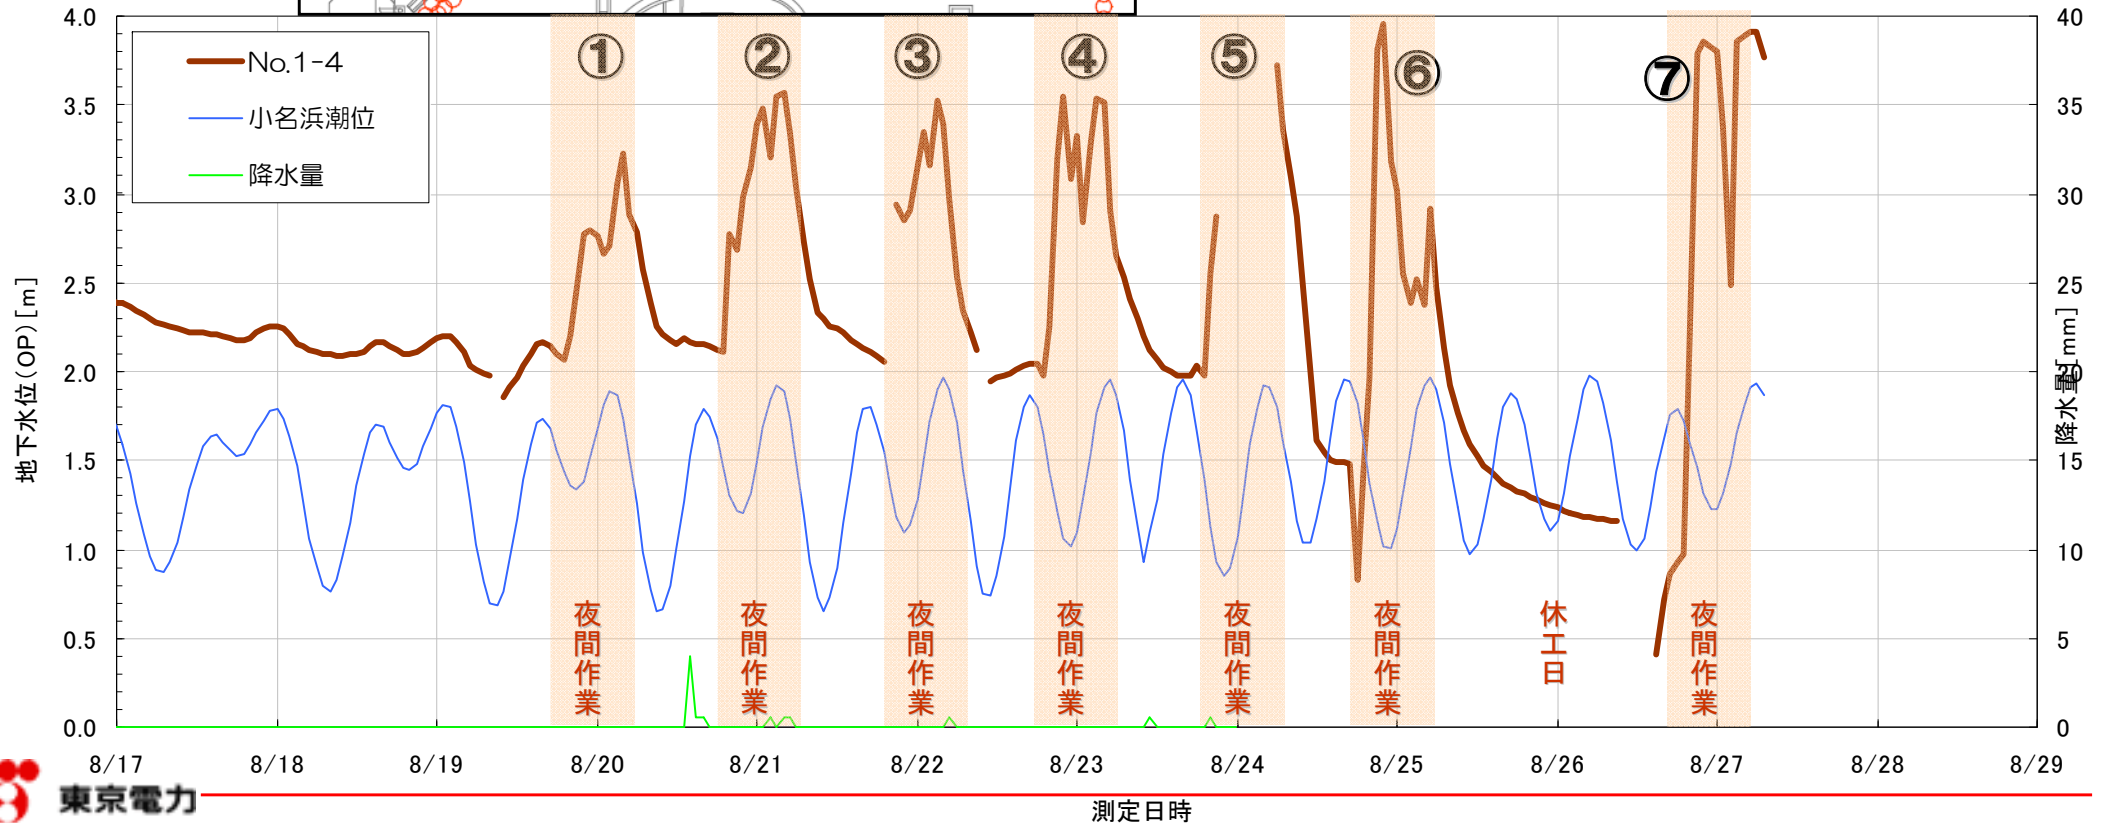
2. 地下水位の測定結果[No.1-4の計測データ(8月17日～8月27日)]

- 地盤改良の作業時間帯（夜間作業）において、No1-4の計測値の上昇を確認。
- 8/27夜間の注入作業において、No.1-4の孔口まで薬液が到達していることを確認した。
→現在、No.1-4のデータは信頼性が損なわれていると考えられる。今後代替を検討。

No.1-4孔口状況
(8/27夜間作業にて撮影)
地下水と混ざった薬液
(白色)がNo.1-4孔口ま
で上昇

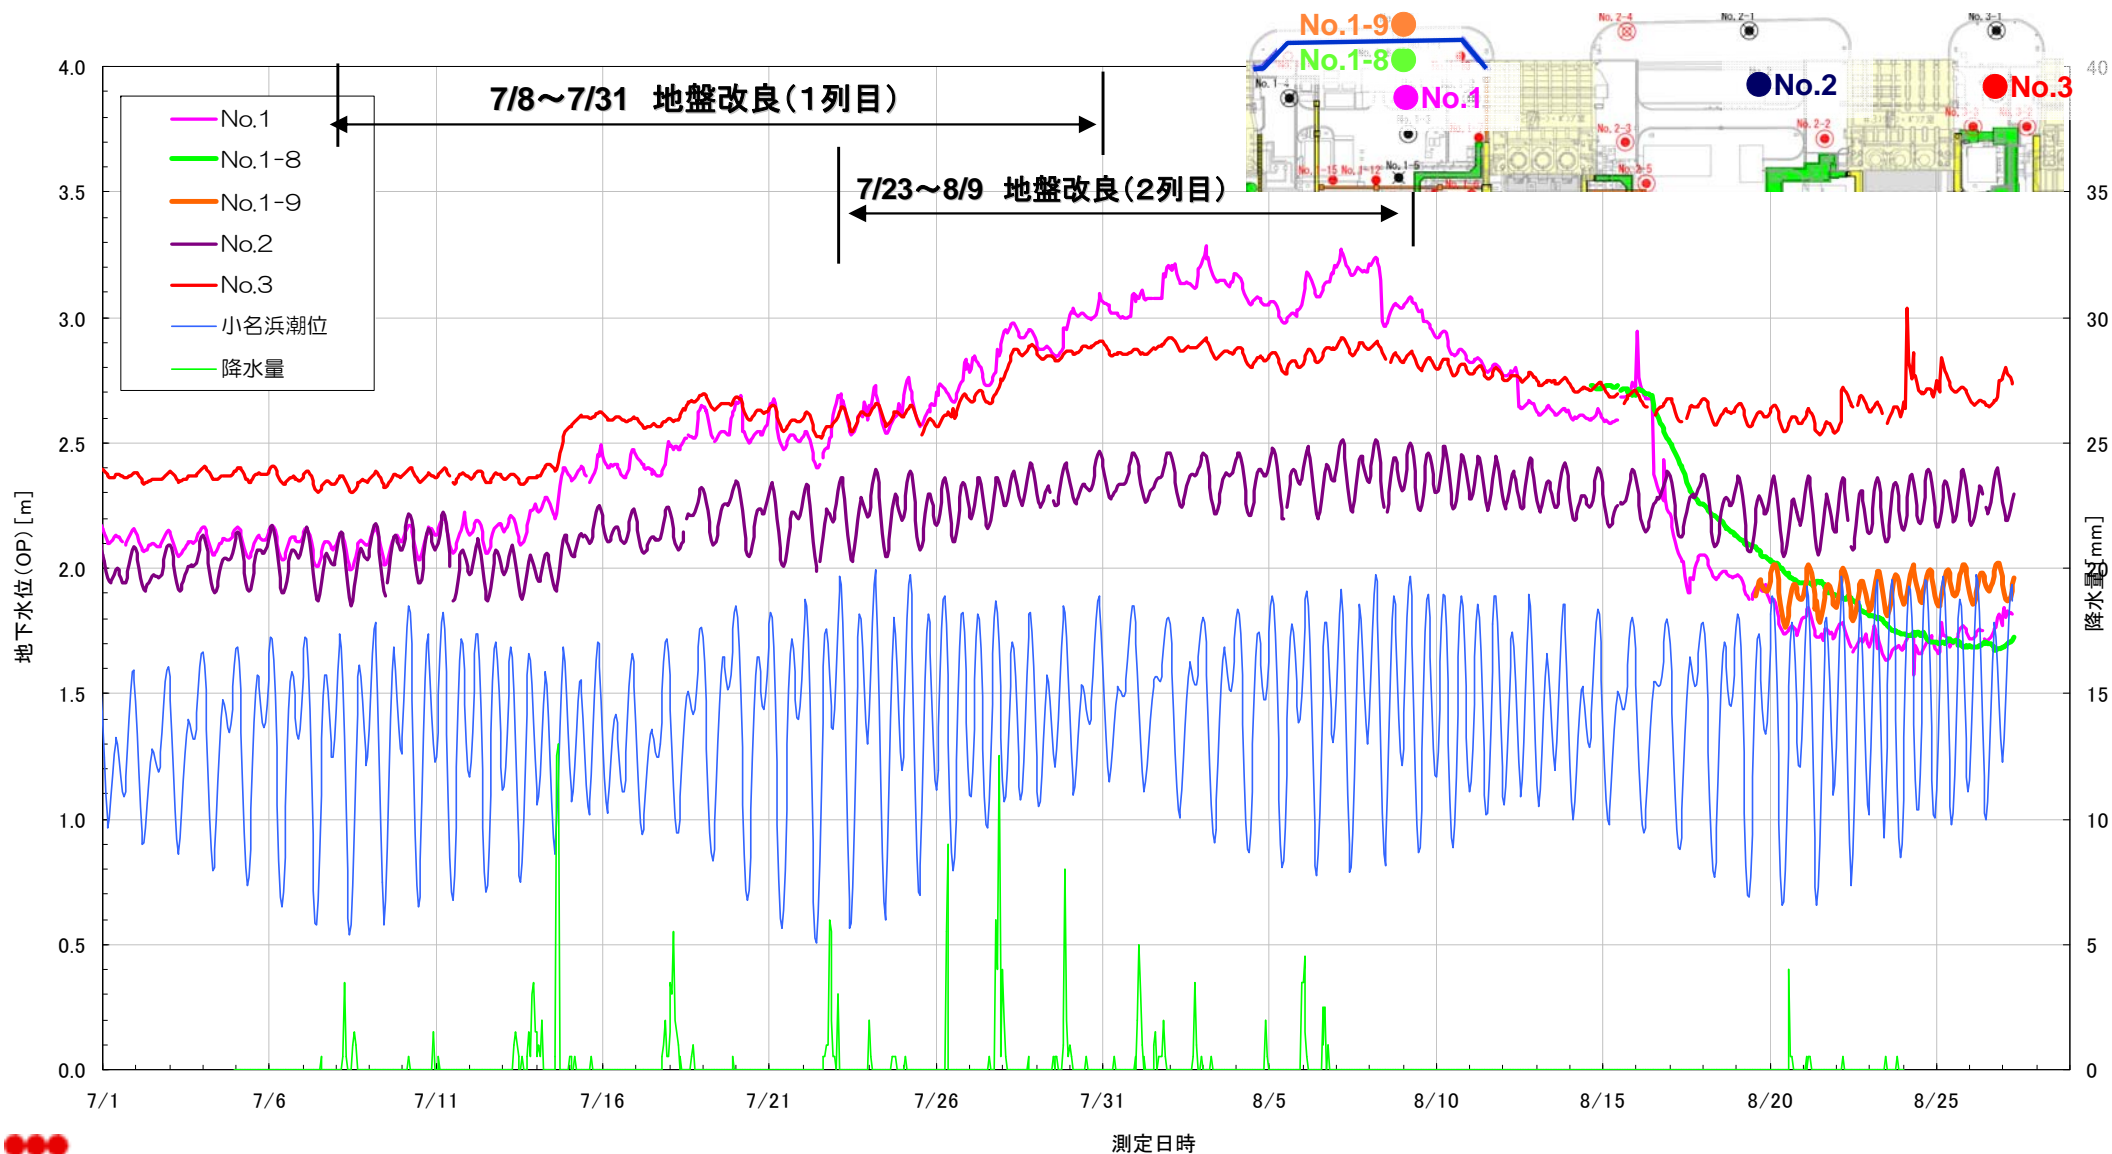
3. 薬液注入による地盤改良の効果

■ 1-2号機取水口間の地盤改良開始以降（7月中旬以降）、No.1の地下水位が大きく上昇
→地盤改良による止水効果が効いていると考えられる。

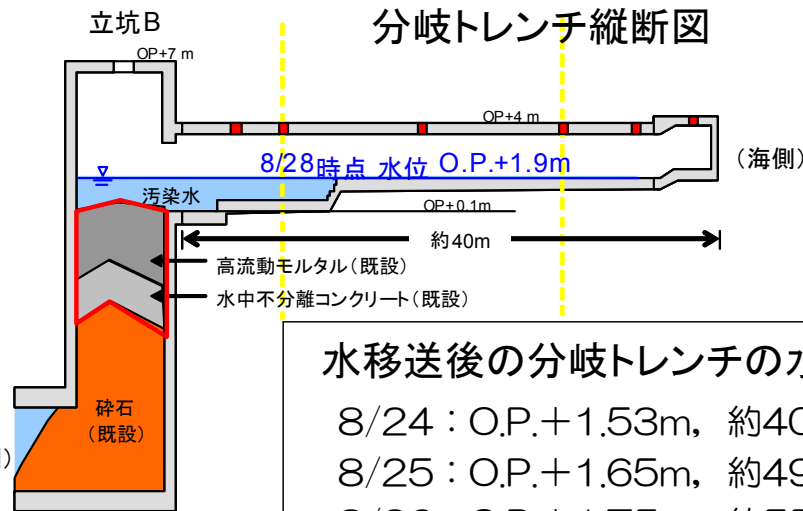
4. 2号機分岐トレンチ閉塞施工実施状況 (3/5)

水移送後の分岐トレンチの水位, 残水量

8/24 : O.P.+1.53m, 約40m³
 8/25 : O.P.+1.65m, 約49m³
 8/26 : O.P.+1.75m, 約55m³
 8/27 : O.P.+1.80m, 約63m³
 8/28 : O.P.+1.90m, 約72m³

1日,
 約10cm程度, 水位上昇
 約10m³程度, 水量増加

分岐トレンチ上部に充填材打設孔 (φ200)を6箇所削孔する。

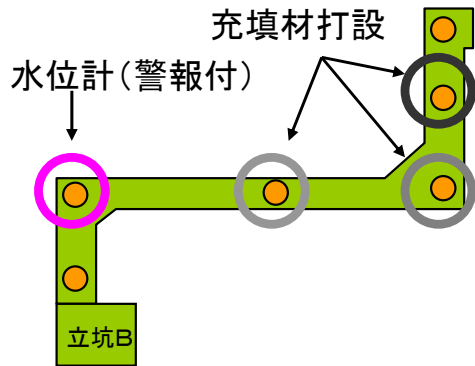
施工ステップⅠ

- ・海側の充填材打設孔からの順に充填材を打設。
- ・陸側の孔には、水位計を設置。O.P.+3mまで水位が上がってきた場合、警報が鳴るように設定。警報が鳴ったら充填を中断。
- ・各充填孔より充填材の充填状況を測量棒にて把握。
- ・充填後、残水の水位の状況を確認し、残水の移送を実施。
