# 福島第一原子力発電所

## 特定原子力施設に係る実施計画の 変更認可申請について

平成25年9月26日

東京電力株式会社

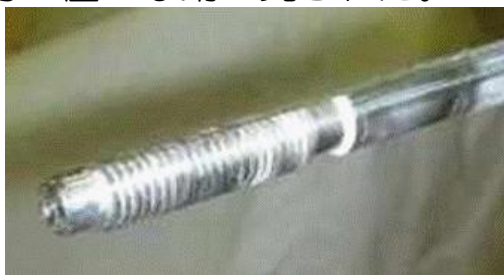
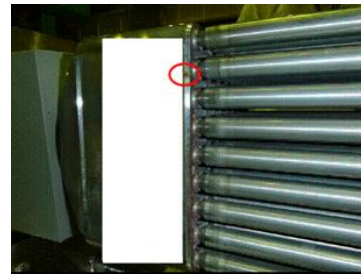
- 4号機SFPにある未照射燃料の調査（平成24年7月に2体取り出し）
  - 全体的に有意なキズも腐食もないことを確認。
  - 下部タイププレート的一部分に僅かな錆が見られた。

ナット

上部端栓

下部タイププレート

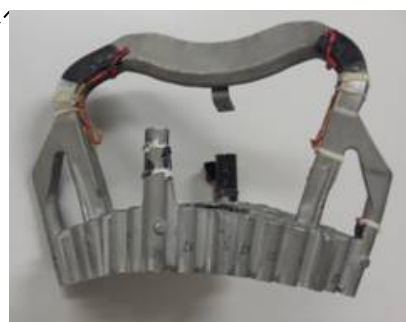
- 使用済燃料プールへ落下したガレキは上部タイププレートに衝突する。その衝撃は燃料集合体の膨張スプリングを介して、燃料被覆管に伝わる。
  - 燃料被覆管が塑性変形する前に上部タイププレートが塑性変形する。
- ↓
- ガレキによる燃料被覆管への影響は、上部タイププレートの変形量から確認できる。

100kgの鉄塊を5m高さから落下(H24.7実施)  
:未照射燃料

落下ガレキ衝突試験の結果、ハンドルが大きく変形し燃料棒は湾曲したが、吊り上げ性能や燃料棒密封性は確保された。
