主トレンチ 凍結止水実証試験について

平成25年11月28日

東京電力株式会社

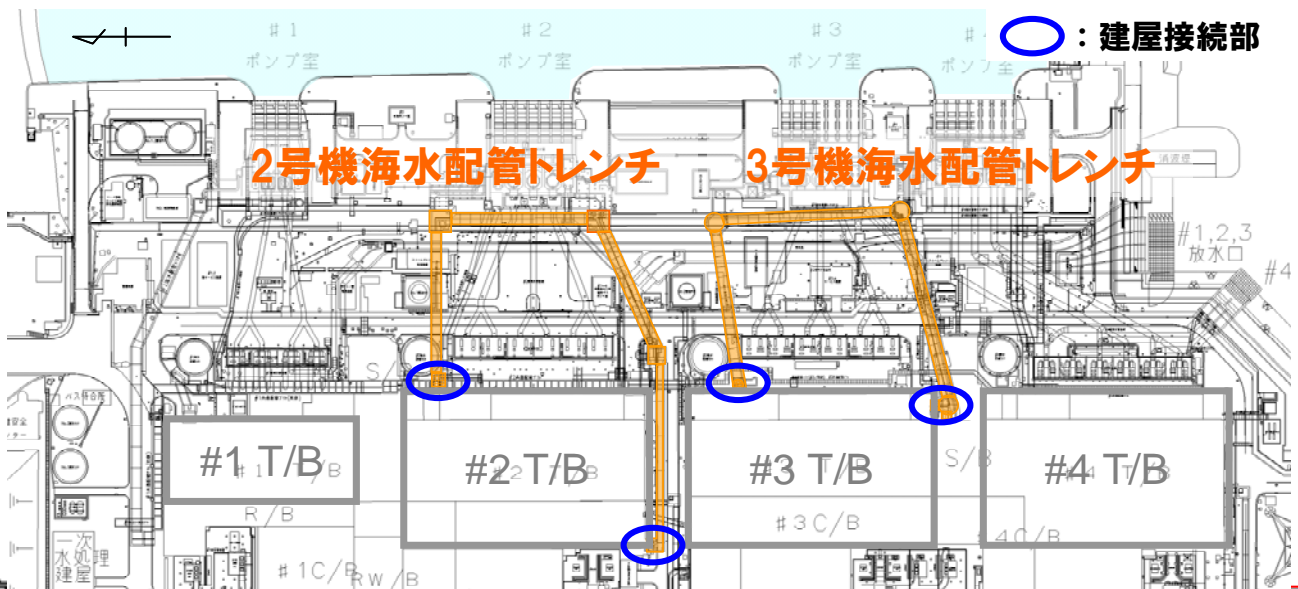
汚染水 水抜き対策 ① 全体平面図

- ◆ 海水配管トレンチ（主トレンチ）については、平成27年3月の汚染水除去及び閉塞を目標に、現在準備工（ヤード整備等）を実施中。
- ◆ 汚染水の除去に先立ち、海水配管トレンチとタービン建屋の接続部を止水する必要があり、その止水方法として凍結工法を提案。
- ◆ 凍結工法は地盤中の間隙水を凍結させる工法であり、水そのものを凍結させた実績がないため、実証試験を実施しており、今回はその結果についてご報告する。

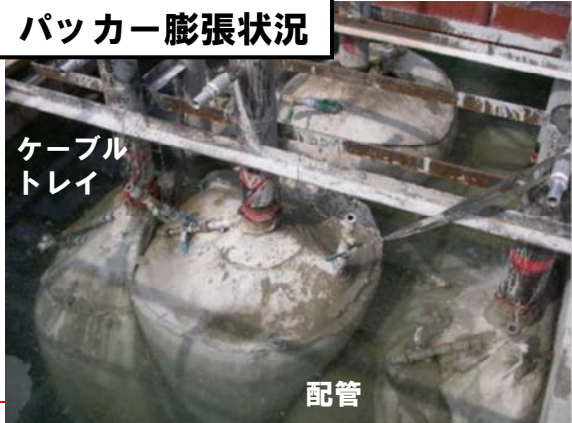
凍結試験 凍結状況（止水壁造成状況）

- ◆支障物によりパッカーが膨らみきらない箇所についても、氷が成長し、止水壁が造成された。
- ◆なお、パッカーを膨らませない凍結管を挿入することにより、凍結止水の確実性を向上させることについても検討する。

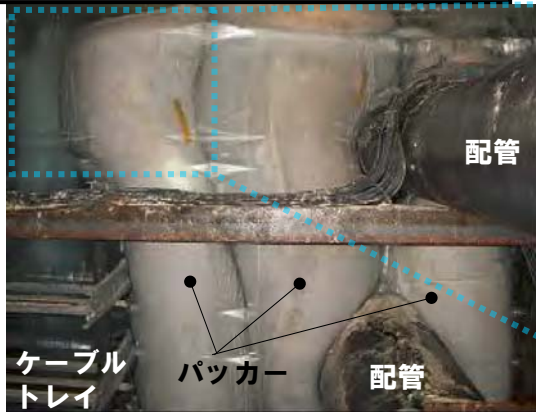
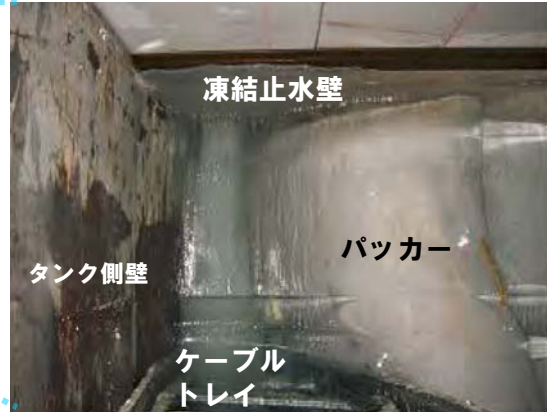
凍結状況 CASE2 (10/23撮影) 漏水なし

- ◆ 止水壁造成エリアを挟み片側から排水を行い、止水性の確認を実施した
- ◆ 背面には2mの水圧が作用しているが漏水は見られず確実に止水されていることを確認した
