# タンク漏えいによる汚染の影響調査

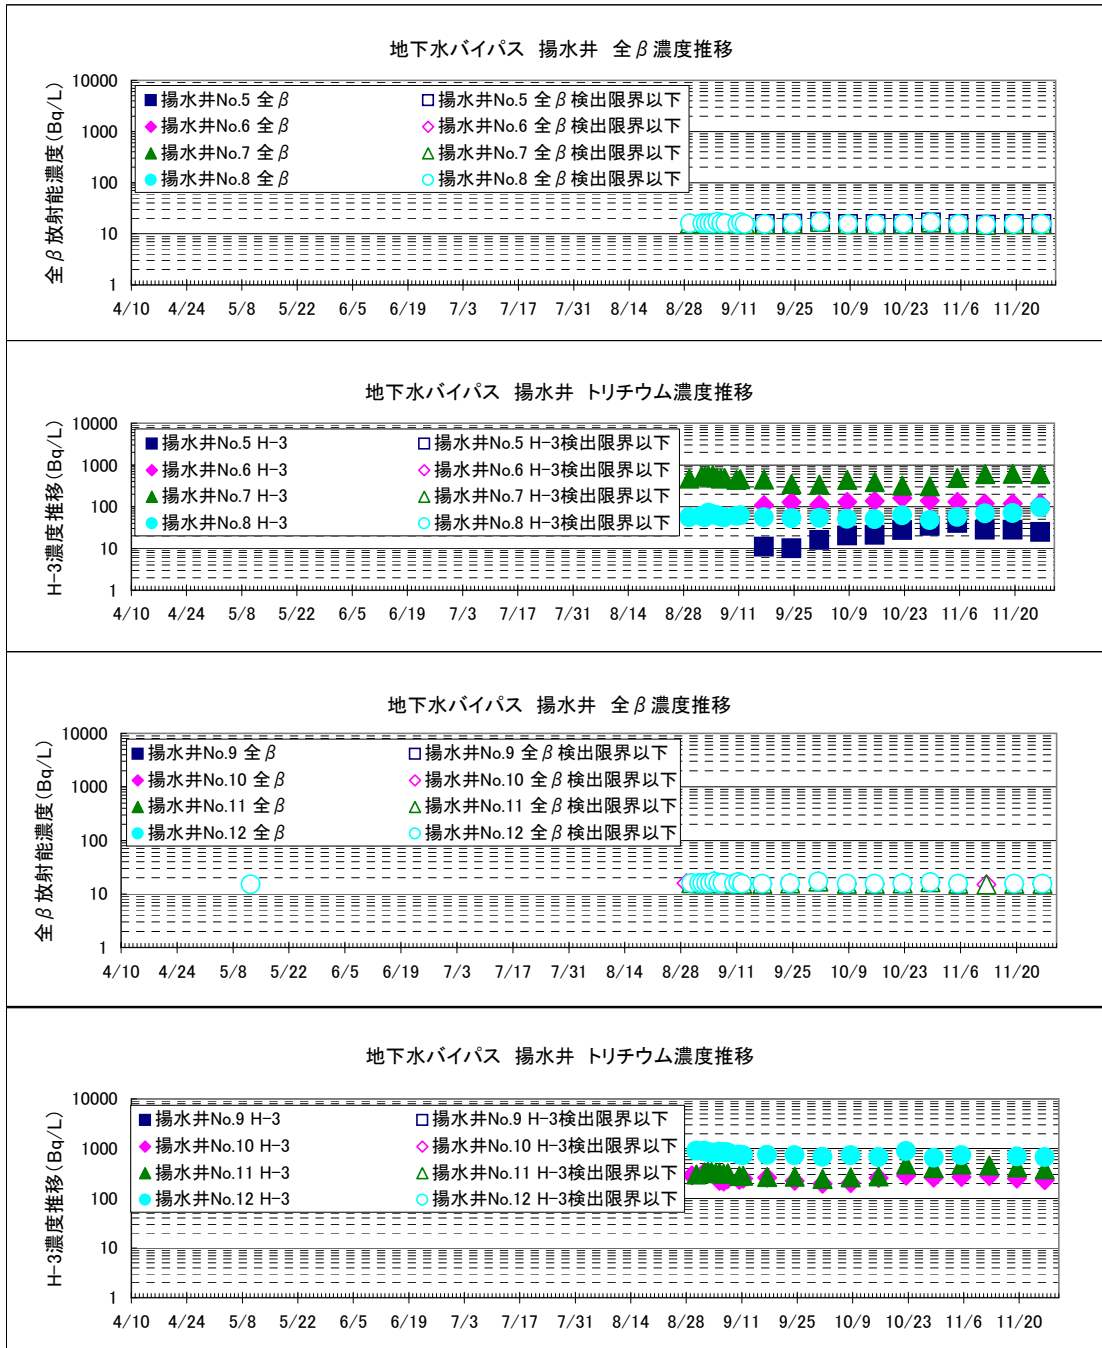
地下水バイパス 揚水井

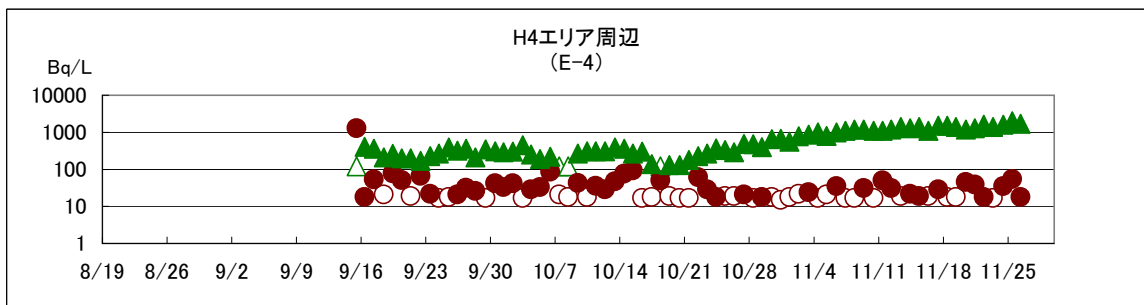
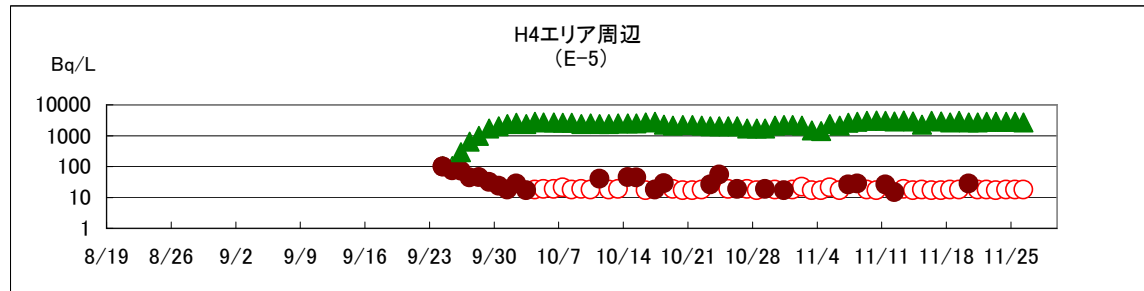
### ③追加ボーリングの放射能濃度推移(1/2)

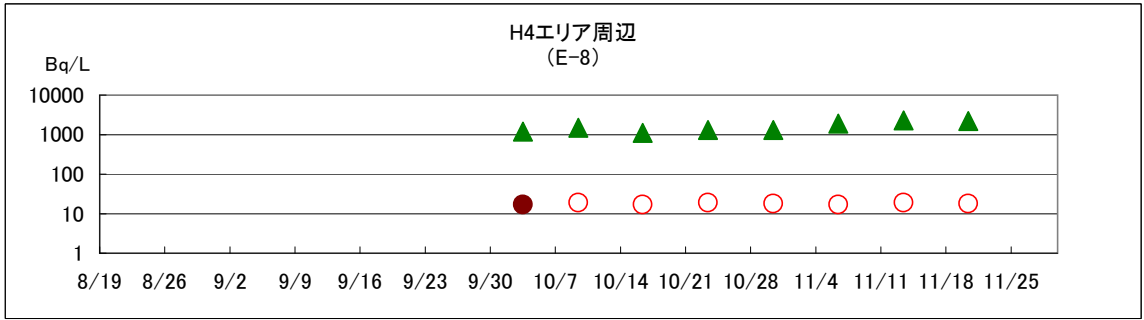
### ③追加ボーリングの放射能濃度推移(2/2)

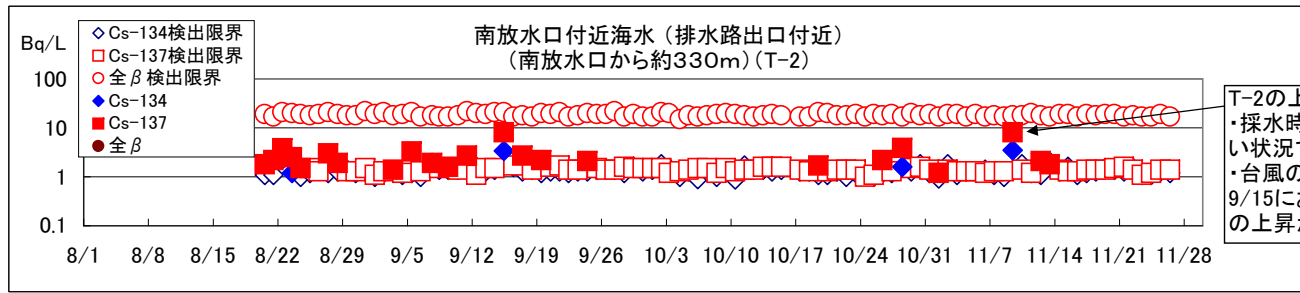
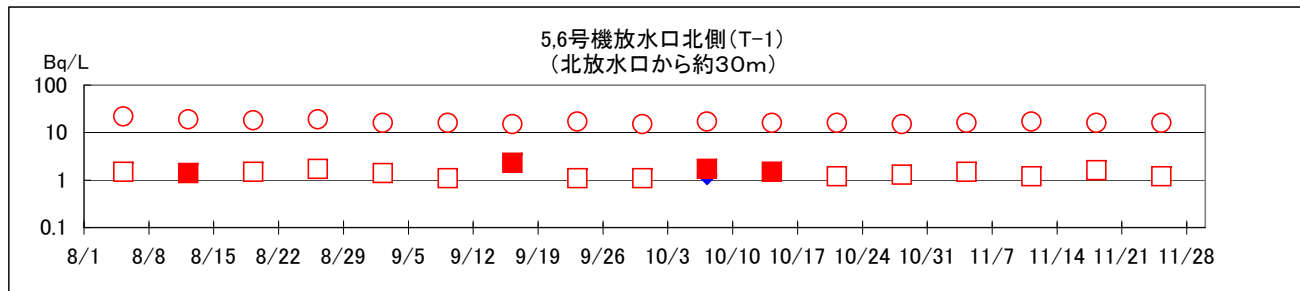
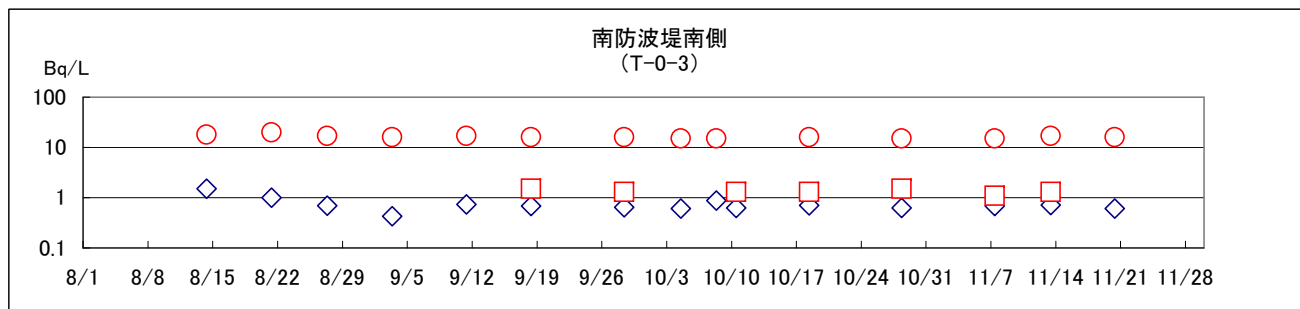
#### ④海水の放射能濃度推移
