東京電力（株）福島第一原子力発電所1～4号機の廃止措置等に向けた中長期ロードマップ進捗状況（概要版）

廃止措置等に向けた進捗状況：使用済み燃料プールからの燃料取り出し作業

廃止措置等に向けた進捗状況：循環冷却と滞留水処理ライン等の作業

廃止措置等に向けた進捗状況：敷地内の環境改善等の作業

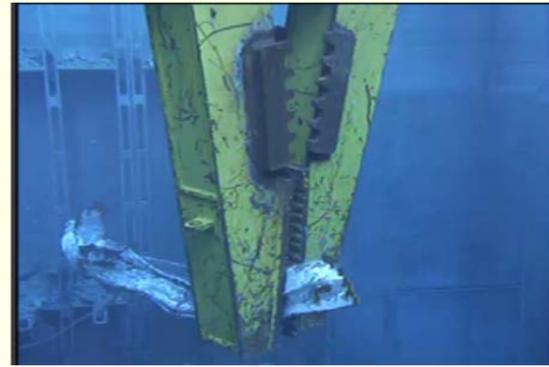
3号機使用済燃料の取り出しに向け、使用済燃料プールからの大型ガレキ撤去を開始しました(12/17)。

撤去作業時におけるガレキの落下防止等の対策を行い、安全を最優先に作業を進めております。

<使用済燃料プール内ガレキ撤去作業状況>

- 12/17より使用済燃料プール内のガレキ撤去作業を開始。H26年2月上旬までに鉄筋・デッキプレートの撤去完了予定。その後、マスト・屋根トラス、燃料交換機を撤去予定。
- プール内ガレキ撤去作業の準備中に発生した水中カメラの落下（11/28）について、原因調査・再発防止対策（警報機能の追加等）を実施（～12/10）。
- 燃料取り出し用カバーの設置にあたり、オペフロ瓦礫撤去後に、建屋躯体状況調査を実施中（12/19～1月下旬）。本調査により、新たな損傷が判明した際には追加評価を行う予定。

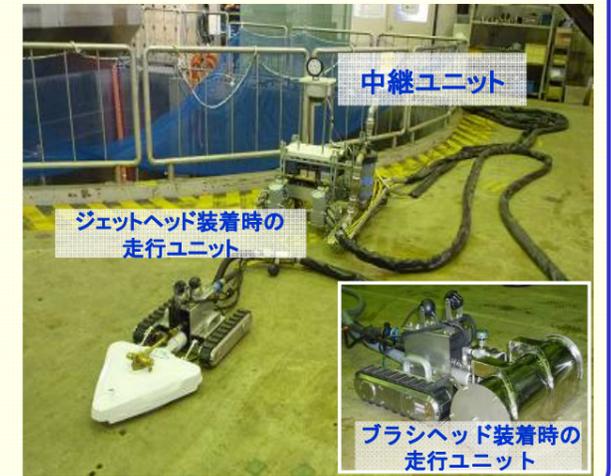
また、ブラシヘッド、ジェットヘッド共に十分な効果を確認しましたが、わずかながら効果が高かったブラシヘッドを優先して使用します。

<遠隔操作除染ロボット(名称：ラクーン)>

- 1～3号機原子炉建屋1階除染・遮へい作業
 - ・建屋内作業時の作業員や機器の汚染等を防ぐため、2号機原子炉建屋1階の除染を実施中（11/28～）。汚染除去効果を検証した結果、全域に対して2回の除染を計画。また、ブラシヘッド、ジェットヘッド共に十分な効果を確認したが、わずかながら効果が高かったブラシヘッドを優先して使用することとし、状況に応じてジェットヘッドも使用予定。
- 1～3号機原子炉建屋の汚染状況調査
 - ・今後の線量低減計画の具体化及び除染作業の実施に向け、1号機原子炉建屋1階南側において、γカメラによる線源調査を実施（12/22～12/24）。
- 燃料デブリ取り出し代替工法についての情報提供依頼（RFI）
 - ・燃料デブリ取り出しに向けた代替工法の設計及びそのために必要となる技術に関する情報を幅広く求めるために、「燃料デブリ取り出し代替工法についての情報提供依頼（RFI）」を国際廃炉研究開発機構（IRID）にて実施中。1/31までにご提供いただく情報に基づき、提案公募（RFP）の項目及び仕様を検討。

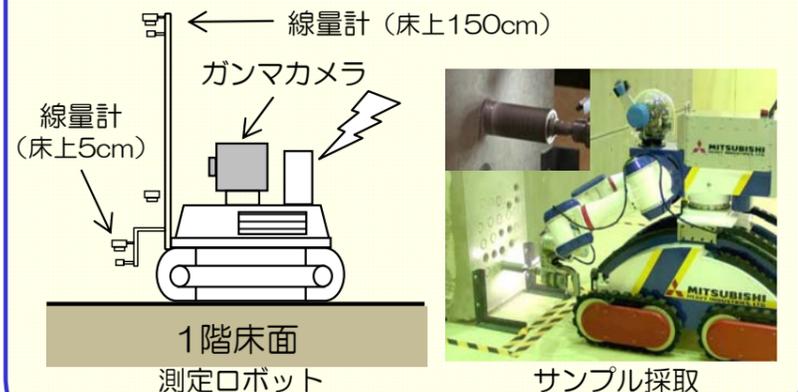
原子炉建屋の線量低減計画の具体化及び除染作業の実施に向けて、1号機原子炉建屋1階南側において、ガンマカメラ※による線源調査を実施しております。

※ガンマカメラ：特定の方向からの放射線(ガンマ線)、対象表面までの距離を測定し、解析により表面の放射能の大きさを可視化する装置。

<調査装置イメージ>

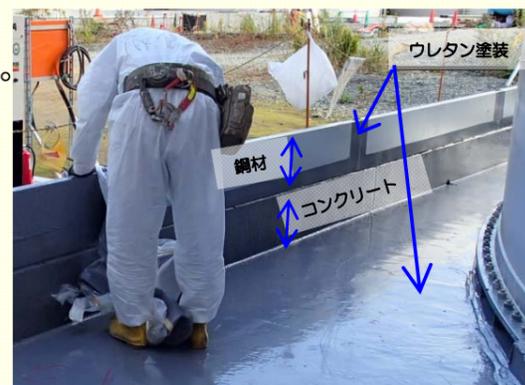
タンク周辺の堰から水が溢れ出るリスクを下げるため、既設のコンクリート堰を約30cm高上げしております(12/28完了予定)。今後、H26年3月を目標にコンクリート等による更なる堰の高上げを行う予定です。

<鋼材による嵩上げ状況>

- ・ タンクエリアからの溢水対策として、既設のコンクリート堰の鋼材による嵩上げ（30cm）を実施（12/28完了予定）。また、順次、堰内をウレタン樹脂により塗装し、堰の水密性を向上。
- ・ 堰内で高線量汚染が確認された箇所について、タンク天板へ雨どいを設置（12/27完了予定）。
- ・ H5タンクエリア、G6タンクエリアの堰から水が漏れいしていることを確認（12/21、22）。また、H4タンクエリア、H4東タンクエリア堰内の水位低下（12/24）、H4タンクエリア堰内の水の漏れいを確認（12/25）。それぞれ、速やかに堰内の水を汲み上げるとともに、漏れい箇所と思われる打継ぎ部について止水処理を実施。引き続き、応急対策として類似箇所の止水処理を行うとともに（～12/27予定）、計画的にコンクリート基礎部のウレタン塗装を実施する。（～2月上旬予定）（図2参照）

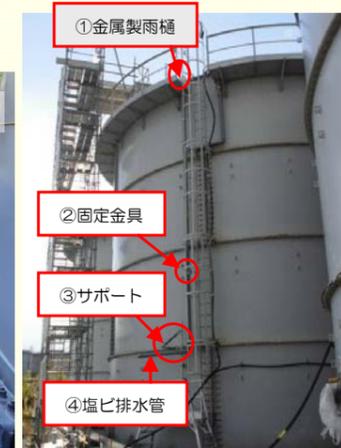
また、タンク上部へ降り注いだ雨水が、堰内に流入して汚染するのを防ぐため、雨どいを設置しております。過去に堰内で高い汚染が確認された箇所について、12月中に雨どいの設置を行います。

<雨樋設置状況>

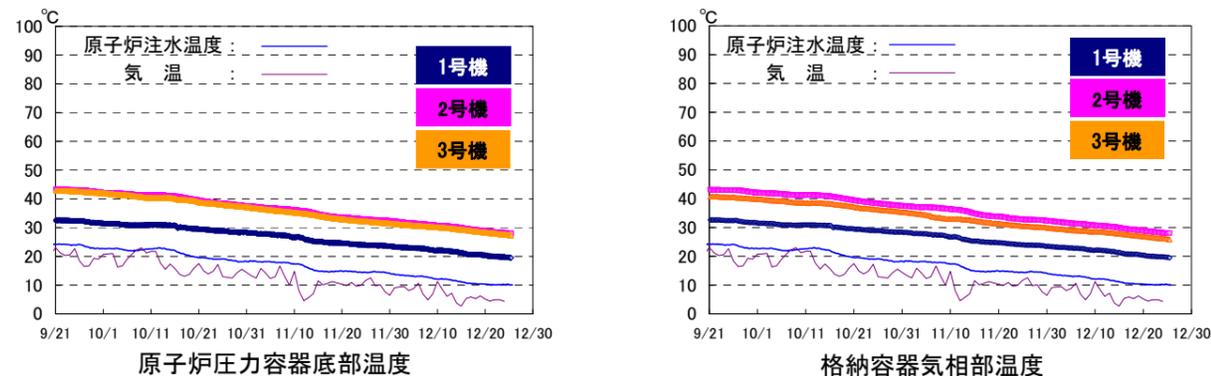
注水冷却を継続することにより、原子炉圧力容器底部温度、格納容器気相部温度は、号機や温度計の位置によって異なるものの、至近1ヶ月において、約20～40度で推移。

※トレンドグラフは複数点計測している温度データの内、一部のデータを例示

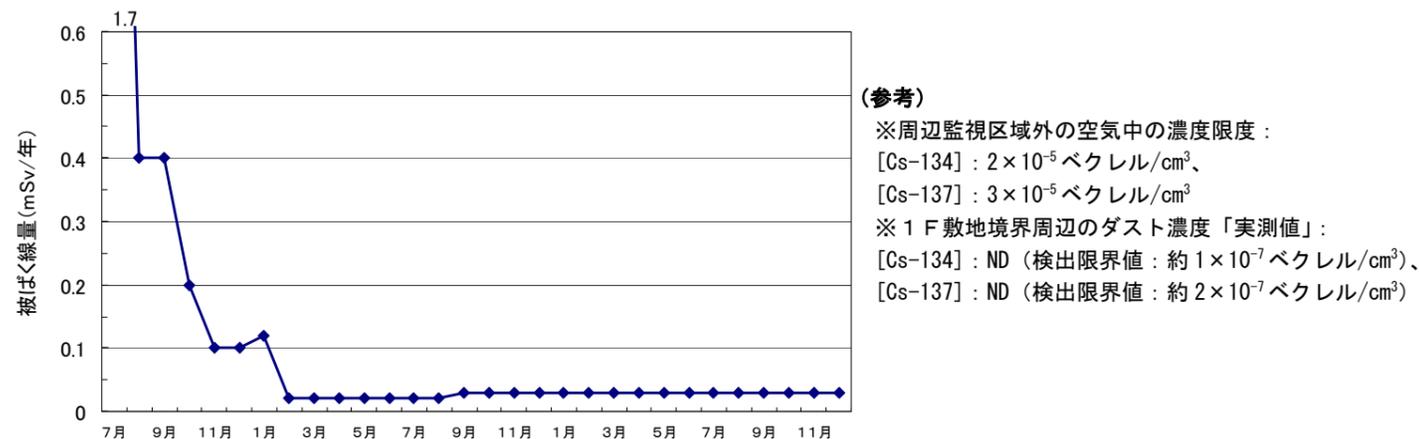
1～4号機原子炉建屋から新たに放出される放射性物質による、敷地境界における空气中放射性物質濃度は、Cs-134及びCs-137ともに約 1.3×10^{-9} ベクレル/cm³と評価。放出された放射性物質による敷地境界上の被ばく線量は0.03mSv/年（自然放射線による年間線量（日本平均約2.1mSv/年）の約70分の1に相当）。

1～4号機原子炉建屋からの放射性物質（セシウム）による敷地境界における年間被ばく線量

(注) 線量評価については、施設運営計画と月例報告とで異なる計算式及び係数を使用していたことから、2012年9月に評価方法の統一を図っている。
4号機については、使用済燃料プールからの燃料取り出し作業を踏まえ、2013年11月より評価対象に追加している。

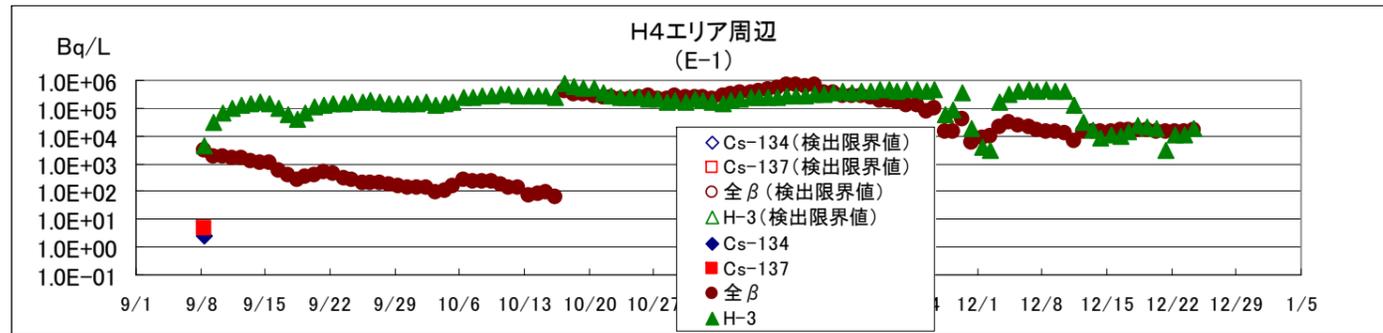
図1：観測孔E-1の放射性物質濃度

- ・ タンク近傍の観測孔E-1の全β濃度上昇を受け、E-1周辺の汚染土壌の除去、E-1周辺に設置したウェルポイントからの水の試験汲み上げを実施し、全β濃度、トリチウム濃度の低下を確認。その後、12/10より間欠運転を実施した結果、全β濃度は横ばい傾向（約1～2万Bq/L）、トリチウム濃度は低下（約40万Bq/L→約1万Bq/L）することを確認。（図1参照）
- ・ 今後も濃度を確認しながら間欠運転を継続。

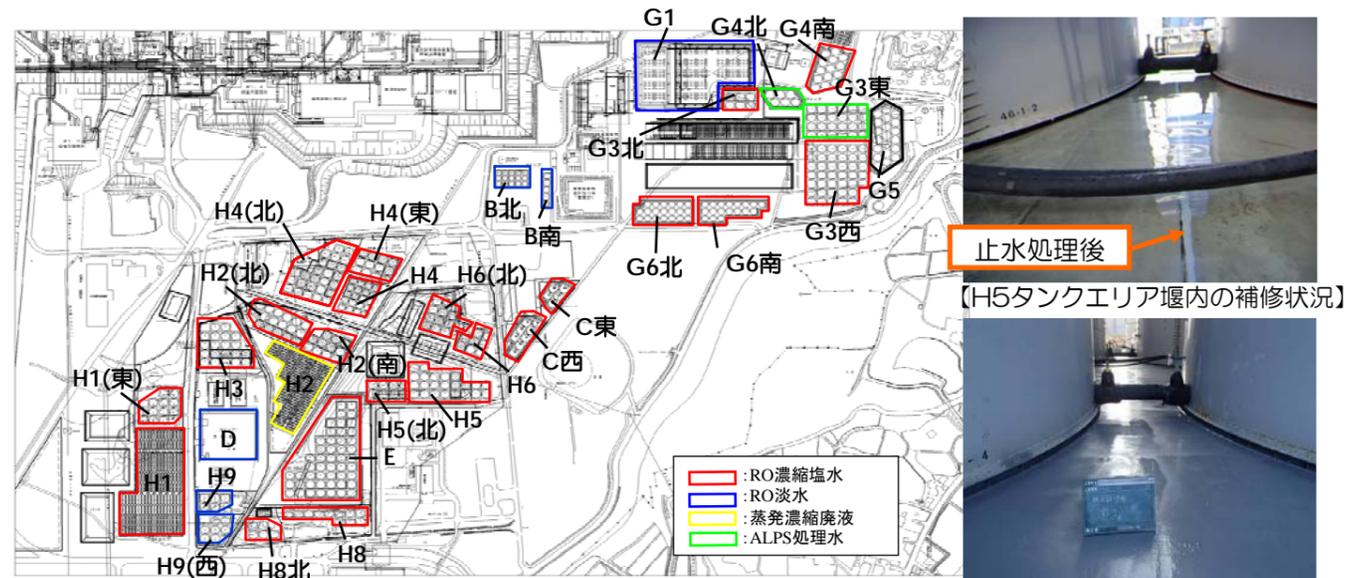
図2：タンクエリアの雨水対策

【ウレタン塗装実施後のH2南タンクエリア】

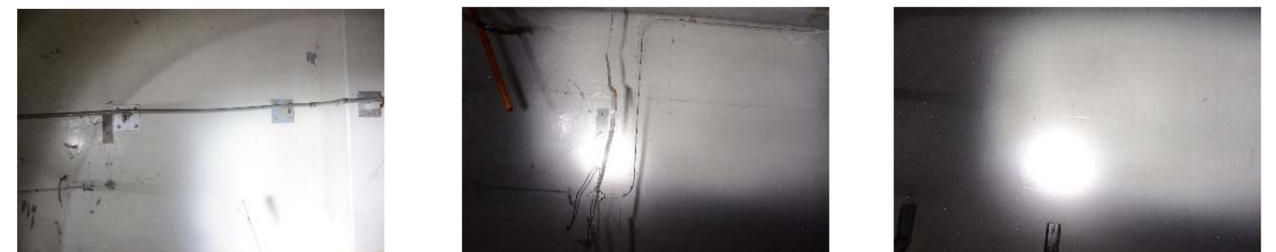
- 調査結果を耐震安全評価に反映し、燃料取り出し方法を検討するため、遠隔操作で機器ハッチ廻りの建屋躯体を撮影し、各階の壁面に大きな損傷がないことを確認（12/4、5）。（図3参照）

図3：1号機 機器ハッチに面する西側壁面（中央部）（左から順に4階、3階、2階）

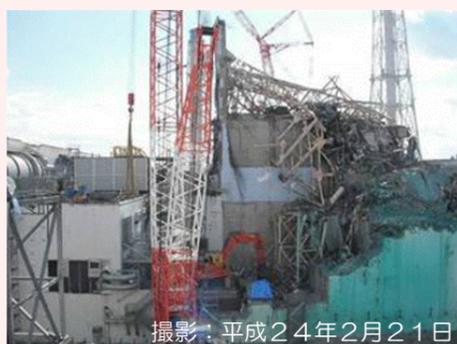
撮影：平成24年2月21日
大型ガレキ撤去前

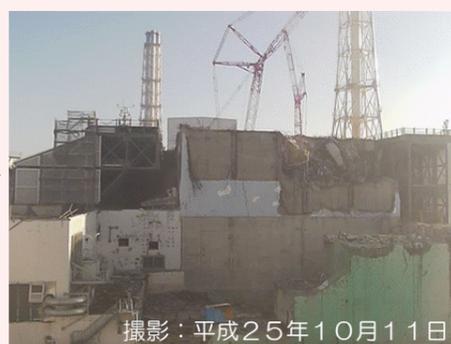
撮影：平成25年10月11日
大型ガレキ撤去後

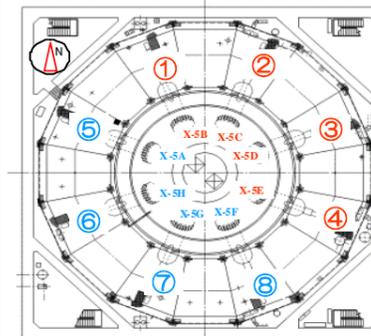
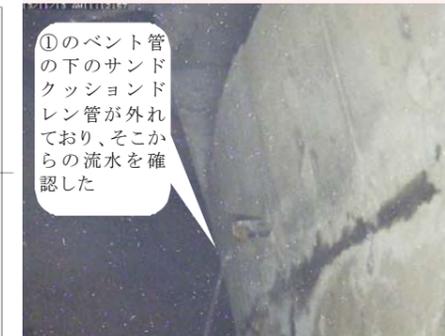
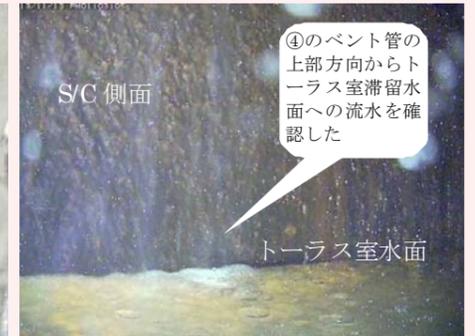
- ①原子炉建屋1階床配管貫通部よりCCDカメラ等を挿入し、トーラス室内の滞留水水位・水温・線量・透明度、トーラス室底部堆積物の調査を実施(2012/6/26)。
- ②三角コーナー2箇所について、滞留水の水位測定、サンプリング及び温度測定を実施(2012/9/20)。
- ③原子炉建屋1階にて穿孔作業を実施(2013/2/13~14)し、トーラス室内の調査を実施(2/20,22)。
- ④原子炉建屋1階パーソナルエアロック室(格納容器出入口)の調査を実施(2013/4/9)。
- ⑧資源エネルギー庁の事業にて開発した遊泳調査ロボットの実証試験(長尺ケーブル処理技術、自己位置検知要素技術)を実施(11/13,14)。水上ボートに搭載したカメラ映像により、一部のベント管上方およびサンドクッションドレン管にて流水を確認。

サンドクッションドレン管及びベント管上部からの漏水状況

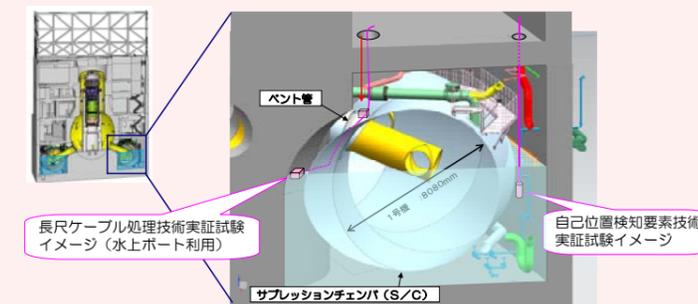
遊泳調査ロボット 実証試験イメージ図

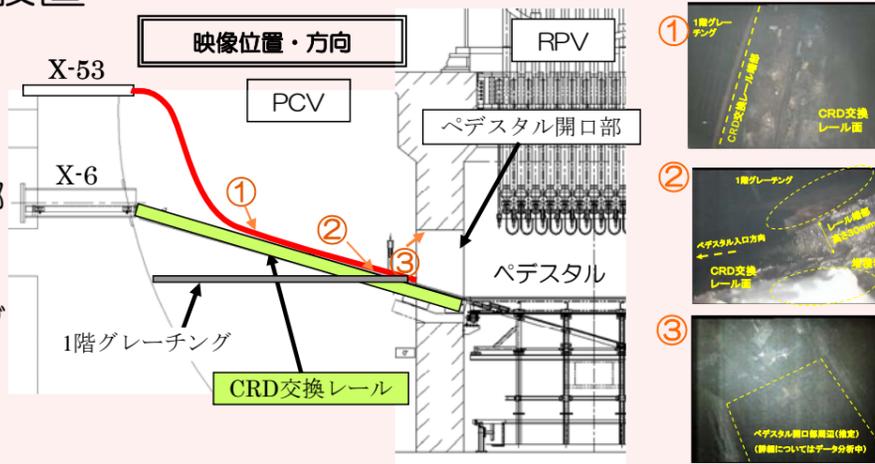
- 格納容器内部の状況把握のため、再調査を実施（8/2、12）。格納容器貫通部より調査装置をCRD交換レールに導き、ペDESTAL開口部近傍まで調査することができた。カメラ映像等の解析を行い、今後実施予定のペDESTAL内部調査計画に反映していく。
- 格納容器内の滞留水を約800cc採取（8/7）し、分析を実施。
- 格納容器常設監視計器の設置を試みたが、既設グレーチングとの干渉により、計画の位置に設置できなかった（8/13）。
- 原因を特定し、当初計画位置に再設置することを検討中。

格納容器内部状況

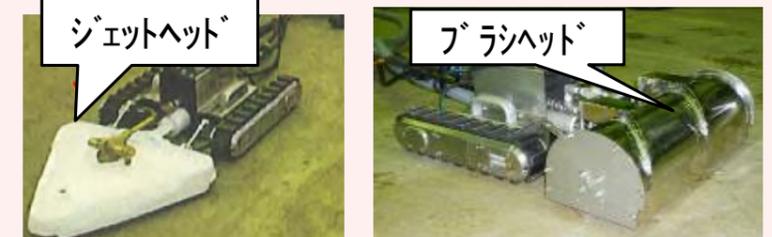
- 今後の原子炉建屋内作業に向け、1階床面の除染作業を開始（11/28）
- 汚染除去効果の検証を行い、1回除染より2回除染を実施した方が汚染除去割合が高いこと、ブラシヘッドの汚染除去割合がジェットヘッドに比べ高いことを確認。
- 床面除染は2回除染、ブラシヘッドを優先使用とする。

効果を確認した遠隔操作除染装置（ラクーン）

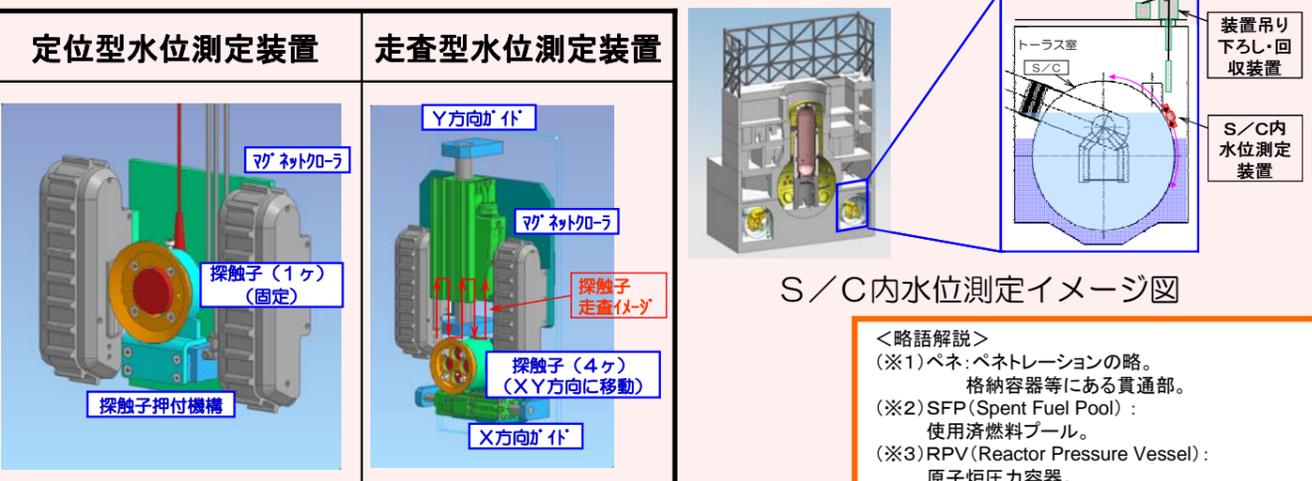
- 既存技術の調査、漏えい箇所の想定、想定漏えい箇所の調査工法及び補修（止水）工法についての検討を実施中。まずは、トラス室内等の状況を把握するため、以下の調査を実施。
- ①ロボットによりトラス室内の線量・音響測定を実施したが（2012/4/18）、データが少なく漏えい箇所の断定には至らず。
 - ②赤外線カメラを使用しS/C※5表面の温度を計測することで、S/C水位の測定が可能か調査を実施（2012/6/12）。S/C内の水面高さ（液相と気相の境界面）は確認できず。
 - ③トラス室及び北西側三角コーナー階段室内の滞留水水位測定を実施（2012/6/6）。
 - ④三角コーナー全4箇所の滞留水について、水位測定、サンプリングおよび温度測定を実施（2012/6/28）。
 - ⑤原子炉建屋1階床面にて穿孔作業を実施（3/24,25）し、トラス室調査を実施（4/11,12）。
 - ⑥原子炉建屋MS1V室（原子炉主蒸気隔離弁室）内の調査を実施（4/16）。
 - ⑦資源エネルギー庁の事業にて開発した、遠隔でS/C内水位を外側より測定する技術の実証試験を実施（9/20、24）。S/C内の水位が断定できなかったため、より広範囲で反射波を連続的に捉える等により水位を測定することを検討。

開発した水位測定装置

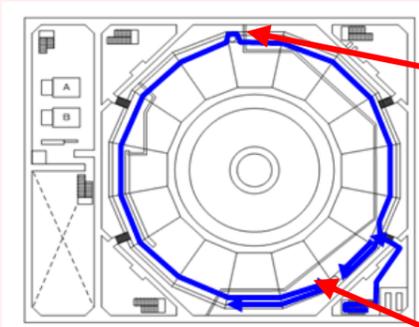
- ① トーラス室及び北西側三角コーナー
 階段室内の滞留水水位測定を実施（2012/6/6）。
 今後、三角コーナー全4箇所の滞留水について、
 水位測定、サンプリングおよび温度測定を実施予定。
- ② ロボットにより3号機トーラス室内を調査
 （2012/7/11）。映像取得、線量測定、音響調査
 を実施。雰囲気線量：約100~360mSv/h

3号機	
階段室水位	OP 3150
トーラス室水位	OP 3370

階段室（北西側三角コーナー）、
 トーラス室水位測定記録
 （2012/6/6）

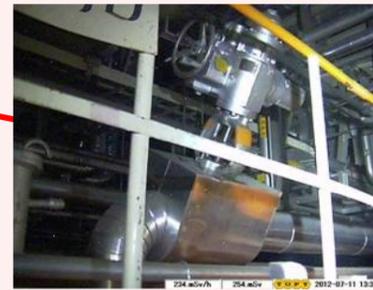
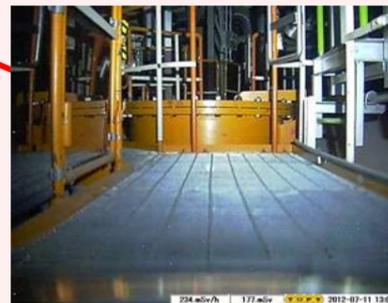
格納容器側状況

南東マンホール

ロボットによるトーラス室調査
 （2012/7/11）

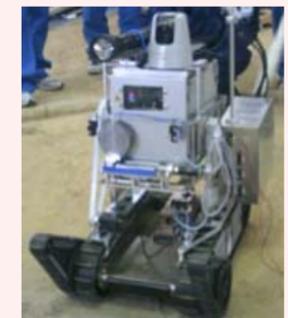
- ・ロボットによる、原子炉建屋内の汚染状況調査を実施（2012/6/11~15）。
- ・最適な除染方法を選定するため除染サンプルの採取を実施（2012/6/29~7/3）。
- ・建屋内除染に向けて、原子炉建屋1階の干渉物移設作業を実施中（2013/11/18~）。

汚染状況調査用ロボット
 （ガンマカメラ搭載）

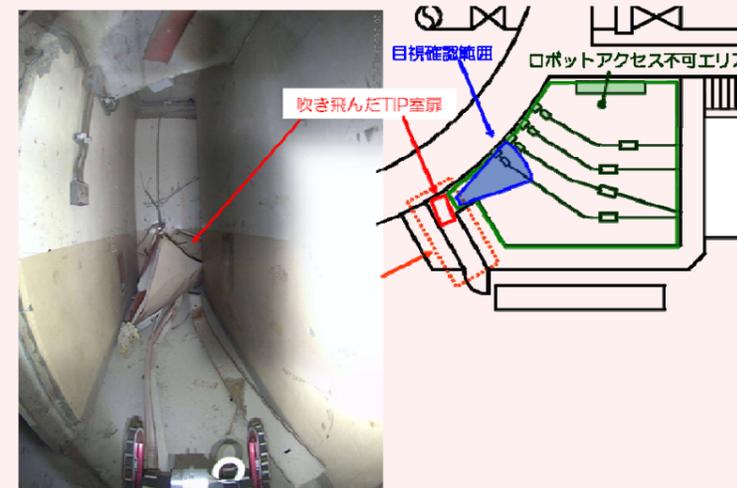
格納容器内部調査に向けて、ロボットによる原子炉建屋1階TIP(※4)室内の作業環境調査を実施（2012/5/23）。

○吹き飛んだTIP室扉が障害となりロボットはラビリンス部より奥へ進入できなかった。
 ○なお人が目視でTIP室内入口付近を確認したが、目の届く範囲でTIP案内管を含め機器に目立った損傷は確認されなかった。

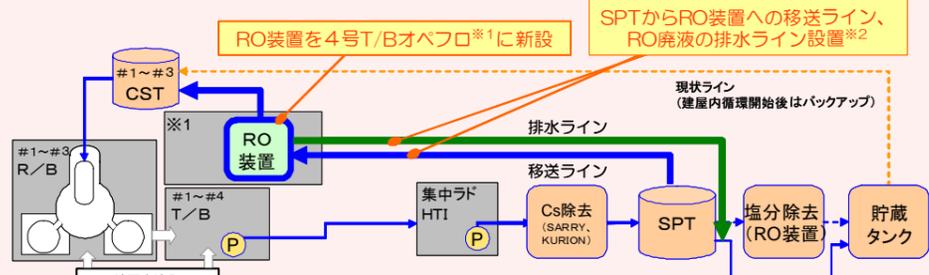
- 3号機CSTを水源とする原子炉注水系の運用を開始し(2013/7/5～)、従来に比べて、屋外に敷設しているライン長が縮小されることに加え、水源の保有水量の増加、耐震性向上等、原子炉注水系の信頼性が向上した。
 - 平成26年度末までにRO装置を建屋内に新設することにより、炉注水のループ(循環ループ)は約3kmから約0.8km※に縮小
- ※：汚染水移送配管全体は、余剰水の高台への移送ライン(約1.3km)を含め、約2.1km

※1 4号T/Bオパフロは設置案の1つであり、作業環境等を考慮し、今後更に検討を進めて決定予定
 ※2 詳細なライン構成等は、今後更に検討を進めて決定予定

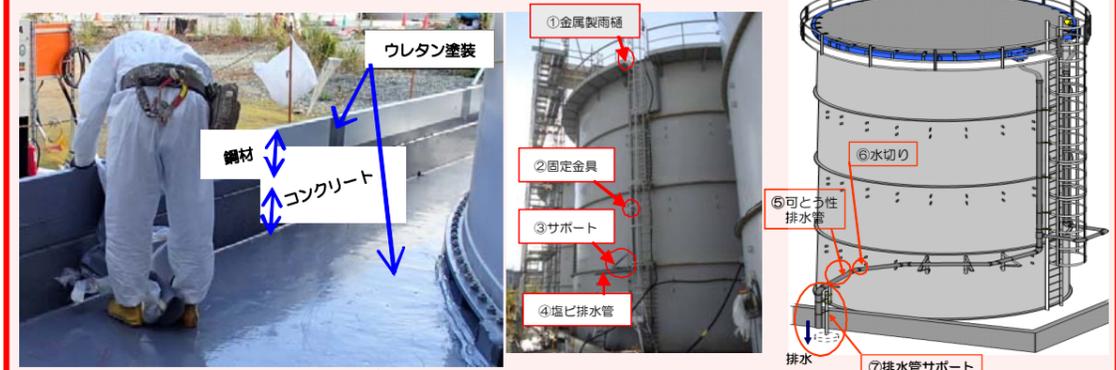
- タンク周辺の堰から水が溢れ出るリスクを下げるため、既設のコンクリート堰の鋼材による嵩上げ(30cm)を実施(12/28完了予定)。
- 堰内で高線量汚染が確認された箇所について、タンク天板へ雨どいを設置(12/27完了予定)。他の箇所についても順次実施予定。
- タンク堰内コンクリート面の清掃・ウレタン塗装を順次実施中。堰の水密性を向上していく。

鋼材による堰の嵩上げ

タンクへの雨どいの設置
対策実施状況

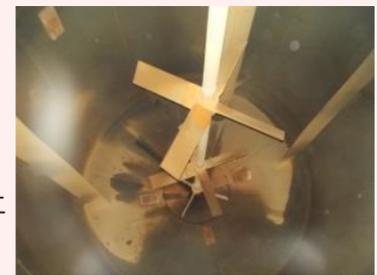
- 構内貯留水等に含まれる放射性物質濃度をより一層低く管理し、万一の漏えいリスクの低減のため、多核種除去設備を設置。
- 放射性物質を含む水を用いたホット試験を順次開始(A系：3/30～、B系：6/13～、C系：9/27～)。
- A系は、6月に発生した腐食等の再発防止対策の有効性確認のため、11/29より停止。点検の結果、対策の有効性を確認し、12/19より処理再開。今後、電源盤点検のため1月下旬に停止予定。
- B系は、全システムの制御系改造(運用性向上)のため12/11に一時停止し、12/13より処理再開。今後、腐食対策の有効性確認のため1月下旬に停止予定。
- C系は、12/1に塩酸供給ポンプ出口フランジ部からの塩酸のにじみを確認し、循環待機運転としていたが、12/6に塩酸供給ポンプを交換し処理運転に移行。全システムの制御系改造(運用性向上)のため12/10に一時停止し、12/13より処理再開。

A系腐食対策有効性確認状況
(バッチ処理タンク1A内面状況)

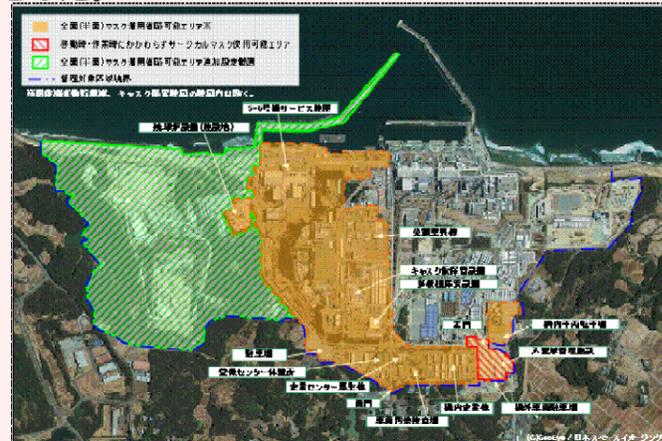
空气中放射性物質濃度のマスク着用基準に加え、除染電離則も参考にした運用を定め、5/30からエリアを順次拡大中(5/30～：下図オレンジエリア、10/7～：5、6号機建屋内、11/11～：下図グリーンエリア)。エリア内の作業は、高濃度粉塵作業以外であれば、使い捨て式防塵マスク(N95・DS2)を着用可とし、正門、入退域管理施設周辺は、サージカルマスクも着用可とした。

全面マスク着用省略エリア

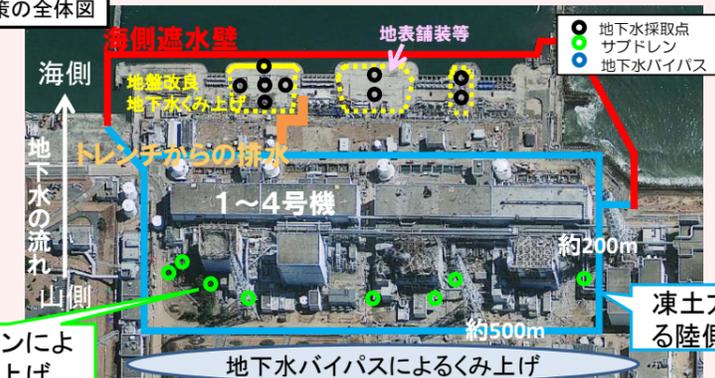
- ①汚染水を漏らさない
 - ・護岸背面に地盤改良を実施し、放射性物質の拡散を抑制(1～2号機間：8/9完了、2～3号機間：8/29～12/12、3～4号機間：8/23～1月予定)
 - ・汚染エリアの地下水くみ上げ(8/9～順次開始)
- ②汚染源に地下水を近づけない
 - ・山側地盤改良による囲い込み(1～2号機間：8/13～2014年3月中旬予定、2～3号機間：10/1～2014年3月下旬予定、3～4号機間：10/19～2014年3月下旬予定)
 - ・雨水等の侵入防止のため、アスファルト等の地表舗装を実施(11/25～)
- ③汚染源を取り除く
 - ・分岐トレンチ等の汚染水を除去し、閉塞(9/19完了)
 - ・主トレンチの汚染水の浄化、水抜き(2号機：11/14～、3号機：11/15～浄化開始)(凍結止水、水抜き：2014年3月末～凍結開始予定凍結止水の実証試験完了)

対策の全体図

サブドレンによるくみ上げ

地下水バイパスによるくみ上げ

凍土方式による陸側遮水壁
