東京電力（株）福島第一原子力発電所1～4号機の廃止措置等に向けた中長期ロードマップ進捗状況（概要版）

廃止措置等に向けた進捗状況：使用済み燃料プールからの燃料取り出し作業

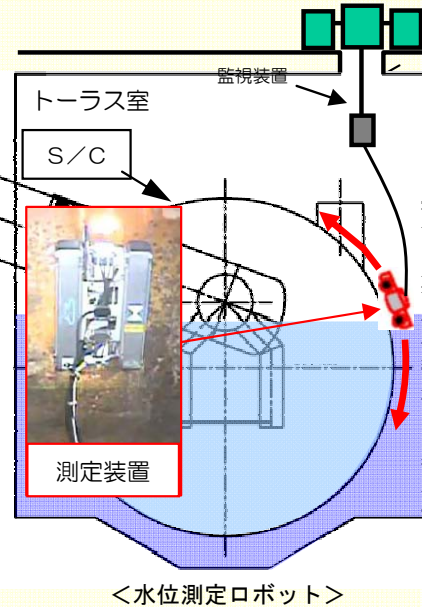
2号機S/C※内水位測定

2号機格納容器漏えい箇所の調査・補修に向け、圧力抑制室内の水位を外側より超音波で測定する技術により、1/14～16にかけて水位測定を行い、圧力抑制室内の水位とトラス室の水位が同程度と確認いたしました。水位の測定結果については、今後の原子炉格納容器の止水工法の検討に活用していきます。

※圧力抑制室(S/C)
 非常用炉心冷却系の水源として用いる水を擁する大きなドーナツ状の部屋。原子炉格納容器の下部に同容器を囲むように配置されているトラス室に収納されている。

- ・ 1、2号機原子炉建屋1階において国P Jにて開発した低所部の遠隔除染装置の実証試験を実施中（1/30～4月末）。
- 2号機サプレッションチェンバ（S/C）内水位測定ロボットの实証試験
 - ・ 国P Jにて開発したS/C内水位測定技術（超音波を用いてS/C外面からS/C内水位を測定）の実証試験を実施（1/14～16）した結果、S/C内水位がトラス室内水位と同程度であることを確認。測定結果から、漏えいルートの開口径は8～9cm²（円形と仮定した場合は直径約3.2～3.6cm）と推定。本結果については、原子炉格納容器の止水工法の検討に活用。

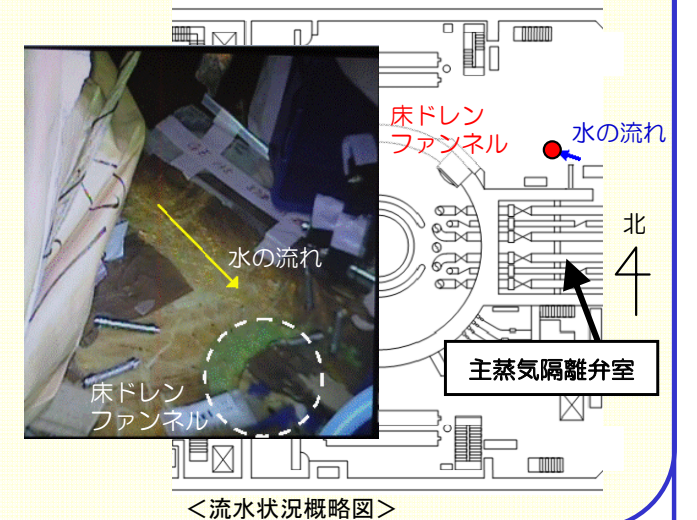
3号機主蒸気隔離弁※室付近からの流水確認

3号機原子炉建屋1階北東エリアの主蒸気隔離弁室の扉付近から、近隣の床ドレンファンネル（排水口）に向かって水が流れていることを1/18に確認いたしました。排水口は原子炉建屋地下階につながっており、建屋外への流出のおそれはありません。

流水の温度、放射性物質の分析結果、図面等による検討から、格納容器内の滞留水の可能性が高いと考えており、今後、室内の調査を行う予定です。

- 3号機主蒸気隔離弁室近傍での水の流れ
 - ・ 3号機原子炉建屋1階北東エリアの主蒸気隔離弁室の扉付近から、近傍の床ドレンファンネル（排水口）に向かって水が流れていることをガレキ撤去用ロボットのカメラ画像により確認（1/18）。当該の流水は、原子炉建屋最地下階へつながる床ドレンファンネルへ流入しており、原子炉建屋外への流出のおそれはない。

- ・ 流水温度、核種分析結果、図面等による検討から格納容器内の滞留水の可能性が高いと考えられ、今後、主蒸気隔離弁室内の貫通部の調査を行う予定（工程検討中）。
- 1～3号機原子炉建屋の汚染状況調査・除染作業
 - ・ 1号機原子炉建屋1階南側において、今後の線量低減計画の具体化及び除染作業の実施に向け、ガンマカメラによる線源調査を実施（12/22～12/24）。撮影データの評価から、事故の際、格納容器ベントの際に蒸気が通過した配管の表面の線量が高いことを確認。引き続きガンマカメラ撮影データの処理を行い、汚染分布を確認予定（～3月末）。

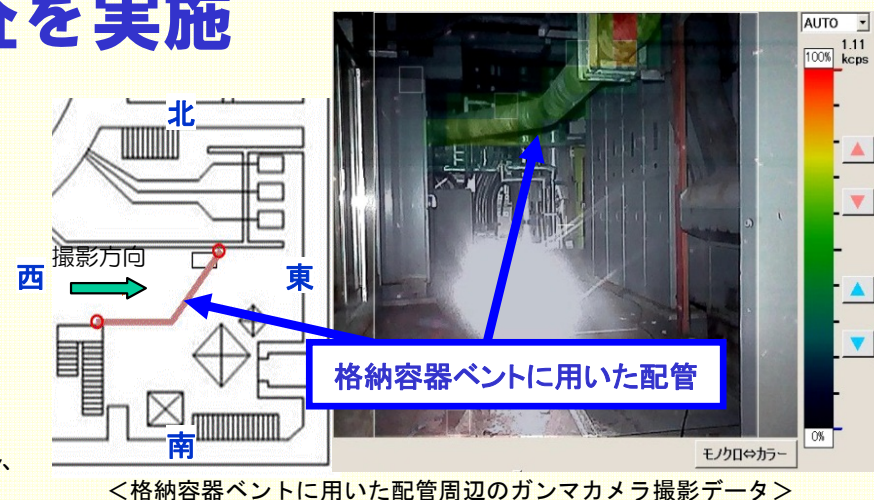
1号機原子炉建屋1階汚染状況調査を実施

原子炉建屋の線量低減計画の具体化及び除染作業の実施に向けて、12月より1号機原子炉建屋1階南側において、ガンマカメラ※による線源調査を実施しております。

ガンマカメラによる撮影データの評価から、事故の際、格納容器ベントに用いた配管（蒸気が通過した配管）の表面の線量が高いことを確認しました。

※ガンマカメラ：
 特定の方向からの放射線（ガンマ線）、対象表面までの距離を測定し、解析により表面の放射能の大きさを可視化する装置。

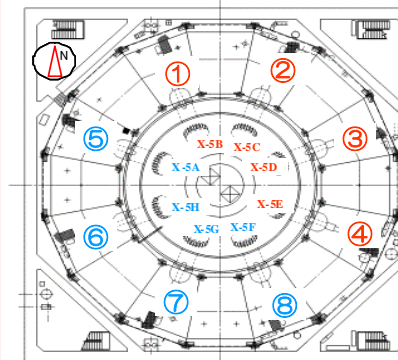
サンドクッションドレン管及びベント管上部からの漏水状況

- ①原子炉建屋1階床配管貫通部よりCCDカメラ等を挿入し、トラス室内の滞留水水位・水温・線量・透明度、トラス室底部堆積物の調査を実施(2012/6/26)。
- ②三角コーナー2箇所について、滞留水の水位測定、サンプリング及び温度測定を実施(2012/9/20)。
- ③原子炉建屋1階にて穿孔作業を実施(2013/2/13~14)し、トラス室内の調査を実施(2/20,22)。
- ④原子炉建屋1階パーソナルエアロック室(格納容器出入口)の調査を実施(2013/4/9)。
- ⑧資源エネルギー庁の事業にて開発した水上ボートに搭載したカメラ映像により、一部のベント管上方およびサンドクッションドレン管にて流水を確認(2013/11/13,14)。カメラ映像及び再現試験にて評価した流水流量は原子炉注水量に満たないことから、他にも流水があることが想定される。

- 1号機ベント管下部周辺流水箇所の評価結果
 - ・ H25年11月に水上ボートを用いた調査を行い、一部のベント管及びサンドクッションドレン管にて流水を確認。カメラ映像及び再現試験から、この調査で確認された流水箇所の流水量は合計0.89～3.35m³/h程度と評価。原子炉注水量（4.4m³/h）に満たないことから、他のドレン管も含め他からの流水があると評価。
