(1) 廃炉に向けた中長期的な取り組み（ロードマップ）／中長期ロードマップの改訂内容

- 政府及び東京電力は、「福島第一原子力発電所1～4号機の廃止措置等に向けたロードマップ」を2011年12月にとりまとめ、これに基づいて事故の早期収束に向けた取組を進めてまいりました。
- 現場の作業と研究開発の進捗管理を一体的に進めていく体制として廃炉対策推進会議を設置し溶融した燃料棒（燃料デブリ）取り出しのスケジュール前倒し等の検討を進め、中長期ロードマップの改訂版を取りまとめるよう茂木大臣から指示を受け、2013年6月27日に改定版を取りまとめ公表いたしました。

(2) 原子炉・燃料プールの現状

(7) 汚染水対策／抜本対策概要

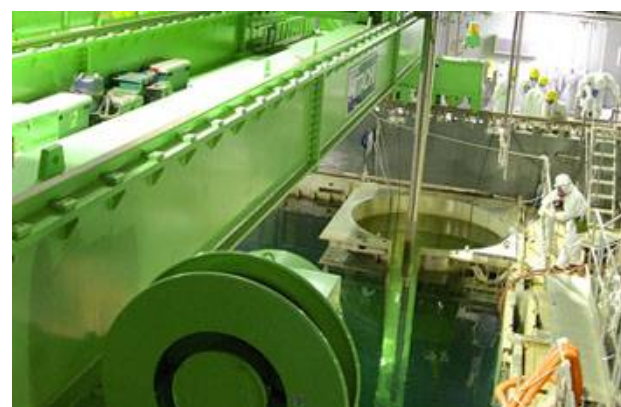
- 2013年11月18日より、4号機使用済燃料プールからの燃料取り出し作業を開始しました（平成26年末頃の完了を目指す）。
- 2014年2月14日作業終了時点で、使用済燃料330/1331体、新燃料22/202体を共用プールへ移送しました。

燃料取り出しの様子

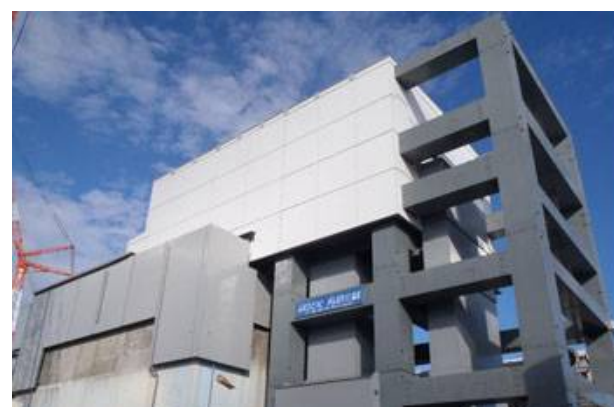
燃料取り出し用カバーの外観

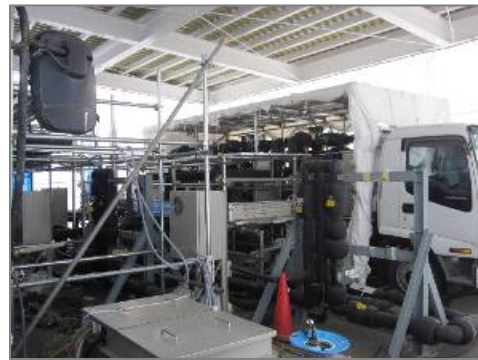
高台炉注水ポンプ

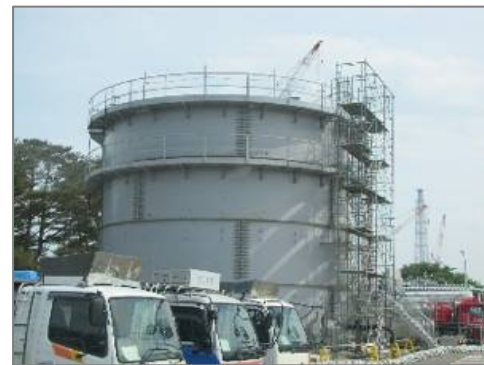
処理水バッファタンク

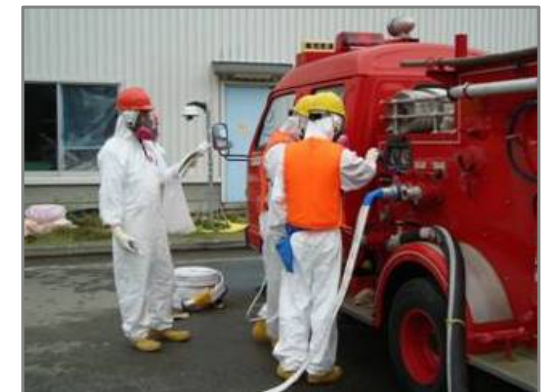
消防車による注水訓練

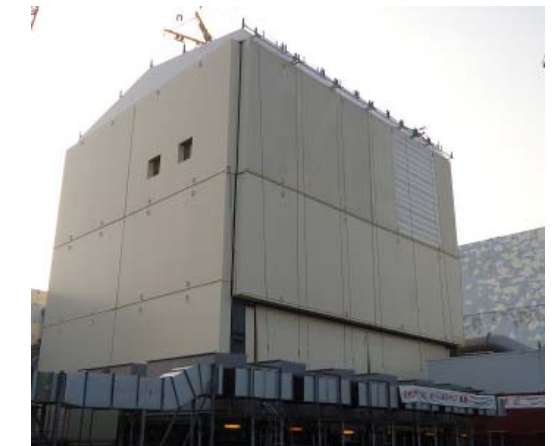
原子炉の安定冷却継続により、放射性物質の発生量は減少
水素爆発した原子炉建屋にカバーを設置(2011年11月)

水素爆発により原子炉建屋上部が破損したため、建屋からの放射性物質飛散抑制が目的

2011年10月28日カバー工事完了

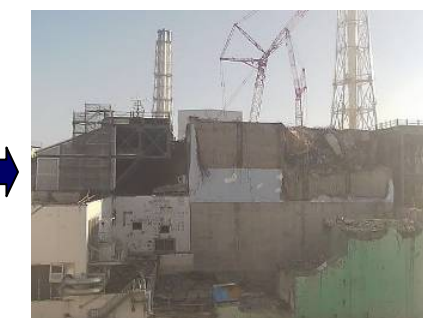
原子炉の安定冷却継続により、放射性物質の発生量は減少
原子炉建屋上部のガレキ撤去が完了(2013年10月)

2013年10月11日撮影

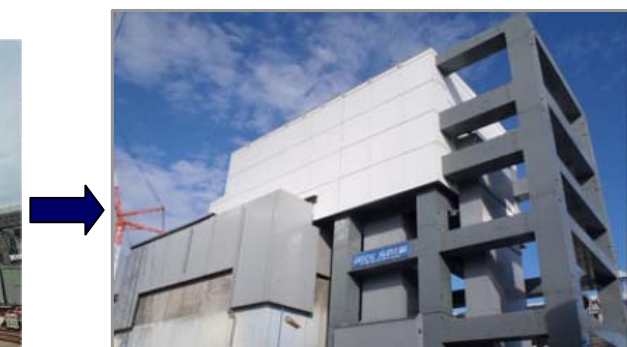
原子炉建屋上部のガレキ撤去が完了(2012年12月)
燃料取り出し用カバー及び取り出し作業用設備を設置し、
使用済燃料プールからの燃料取り出し開始
(2013年11月18日)

2013年11月12日カバー工事完了

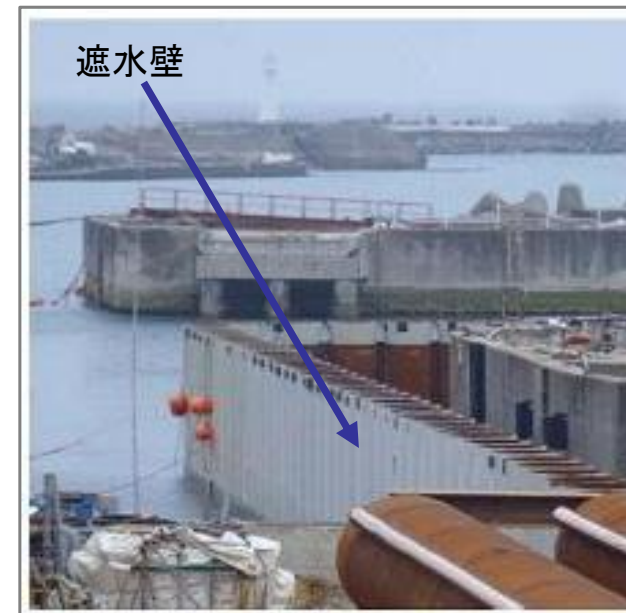
対策① 海洋流出の阻止 …… 海側遮水壁の設置

- ・ 護岸海側にて2012年5月より建設を開始、**2014年9月の完成**を目指しています。
- ※遮水壁により止められた溜まり水のくみ上げが必要となりますが、揚水井設置で対応してまいります。

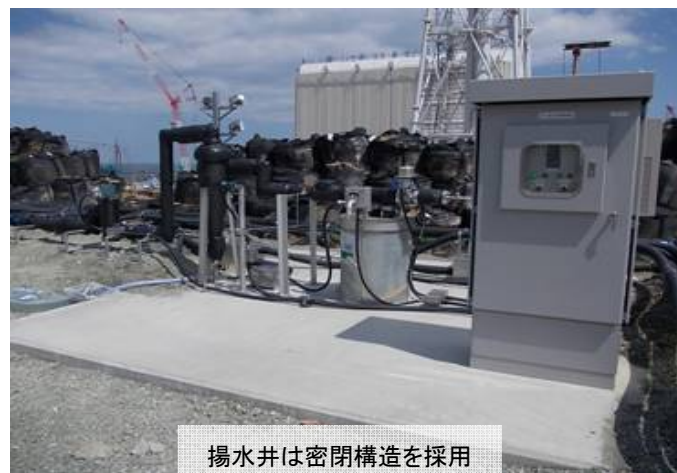
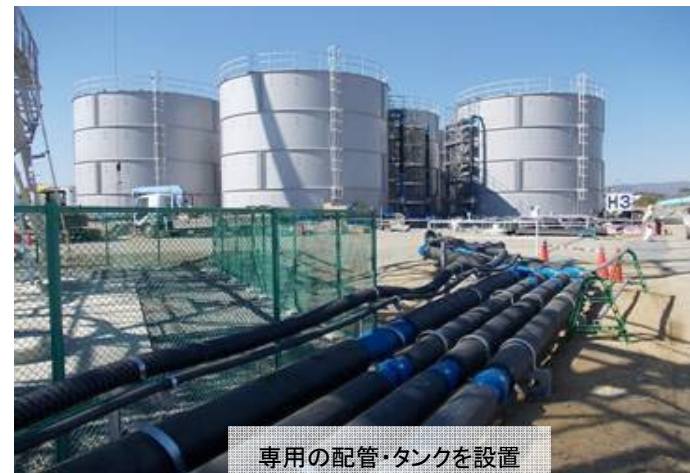
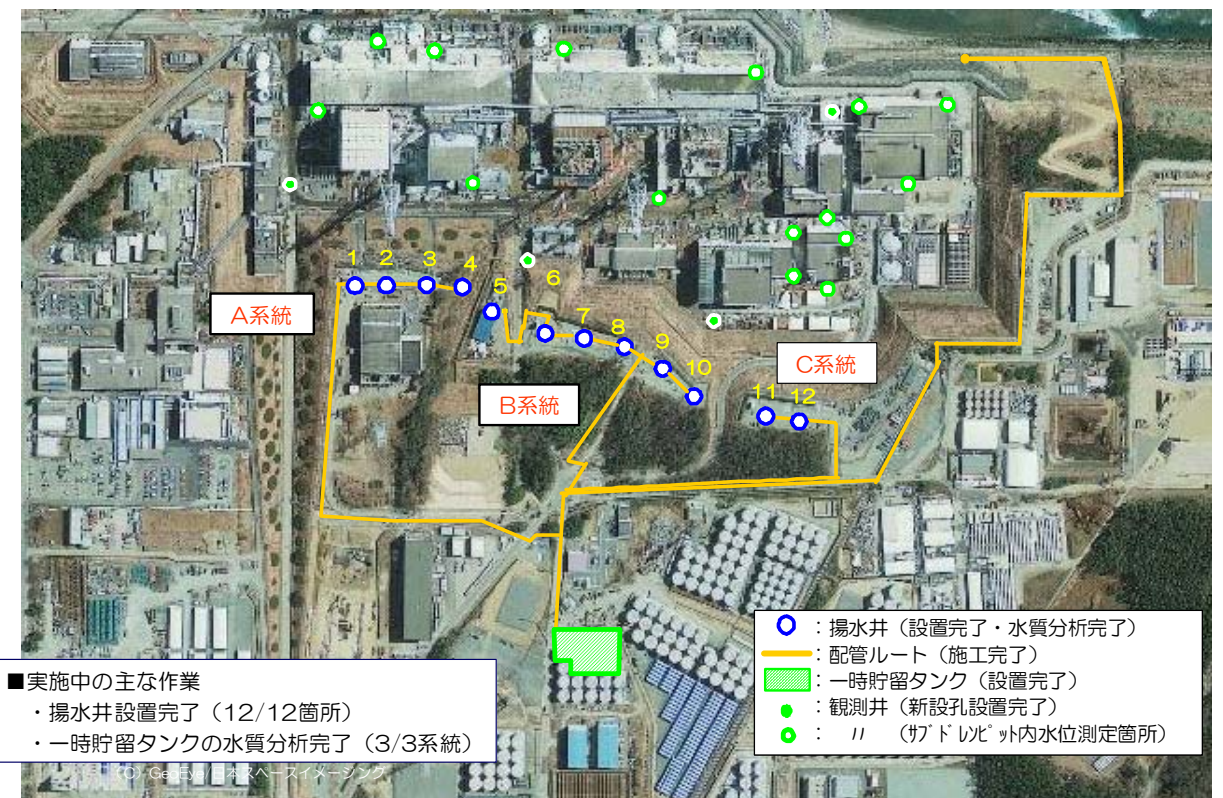
- 地下水バイパスは、山側から流れてきた地下水を、**建屋の上流で揚水・バイパス**することで建屋内への**地下水流入量を減らす**取り組みです。
- 揚水井から汲み上げた地下水の**水質確認**、ならびにその水を貯蔵する**一時貯留タンクの水質確認**を実施しましたが、いずれも**検出限界値未満**または**十分に低いこと**を確認しています。
- 平成26年2月3日、排水基準・運用目標等の案について公表しました。
