平成25年度 発電用原子炉等廃炉・安全技術基盤整備事業
(地下水の流入抑制のための凍土方式による遮水技術に関するフィージビリティ・スタディ事業)

実証試験 現況報告

2014年 2月25日

鹿島建設株式会社

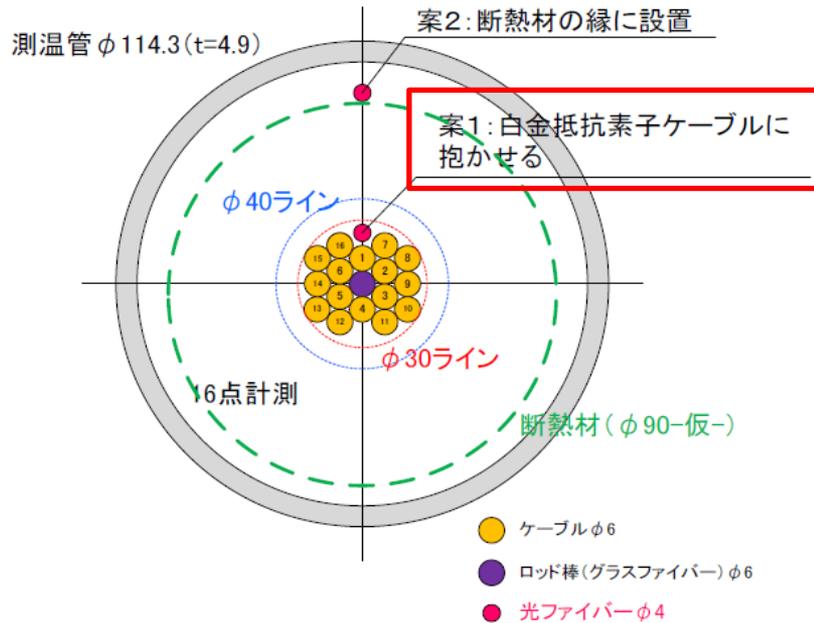
測温管断面図

- 凍土遮水壁本体の地中測温システムは長期の運用を想定しているため、従来の電気式温度計に加え、**長期耐久性**に優れた光ファイバー方式も検討の余地がある。
- このため、小規模遮水壁実証試験の一部の測温管(2本)において、従来型温度計と併用する形で、光ファイバー方式の適用実証を行う。

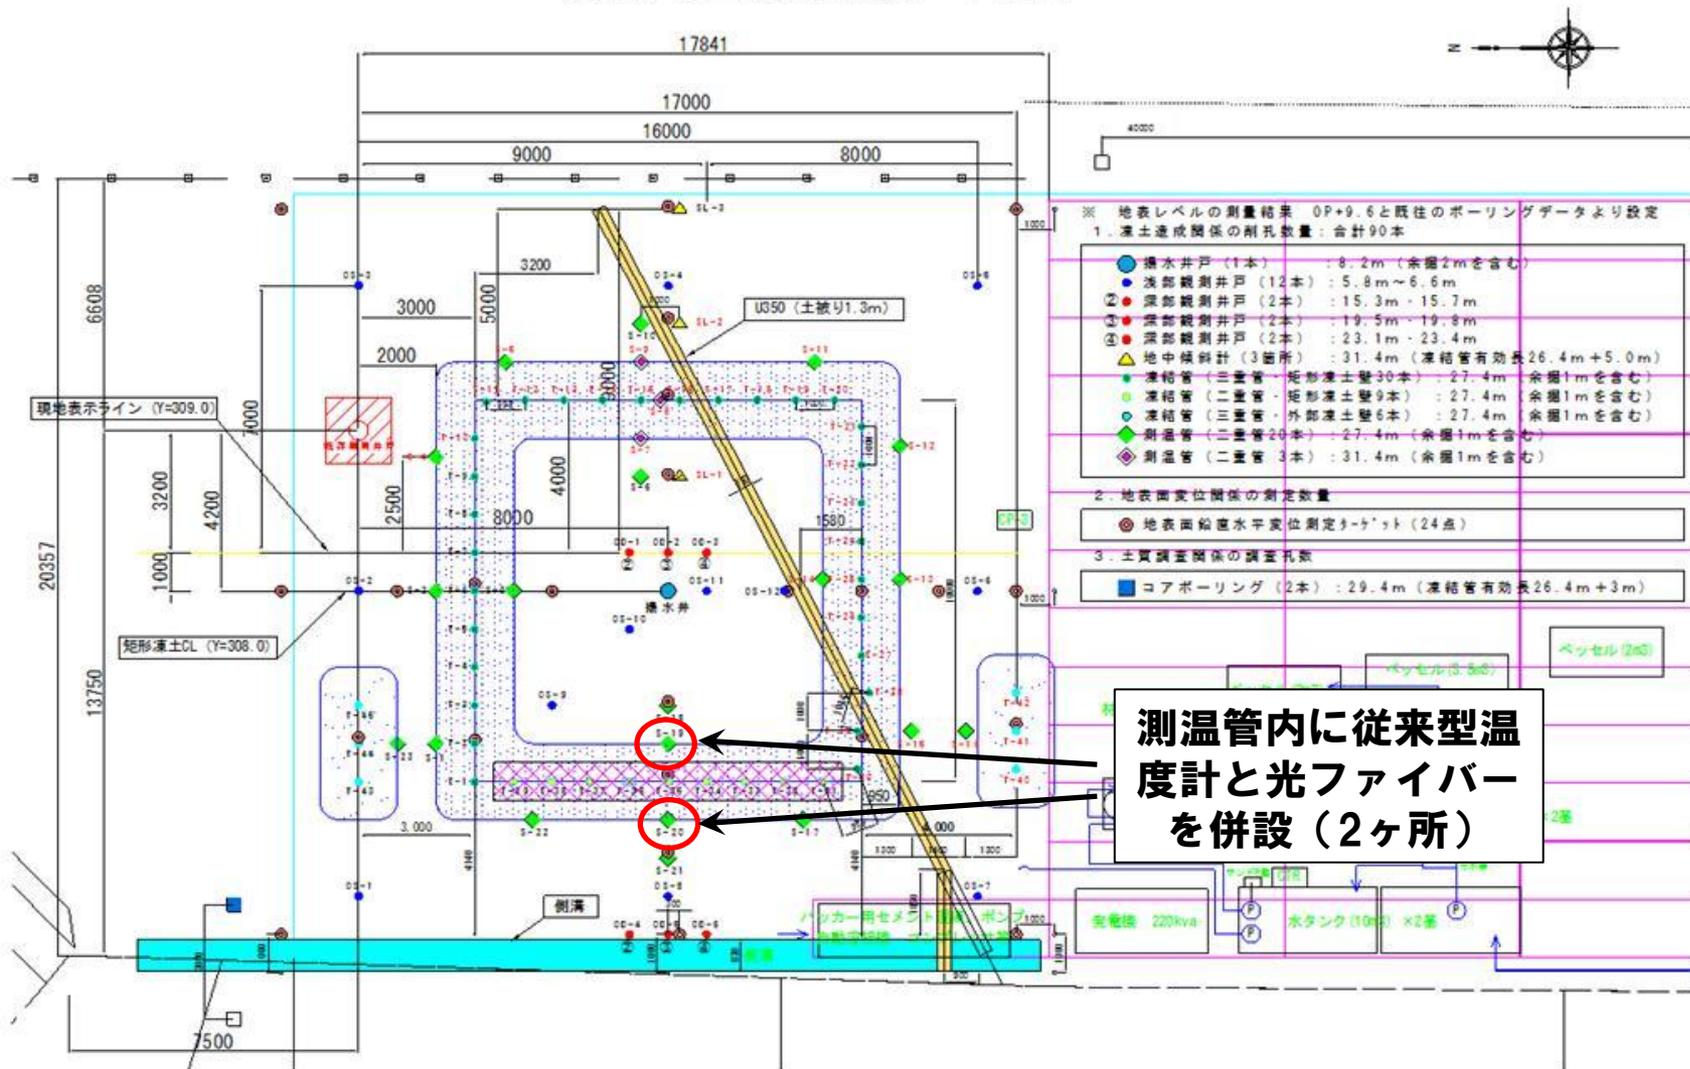
凍土遮水壁実証試験 平面図

光ファイバー方式測温システム試適用位置

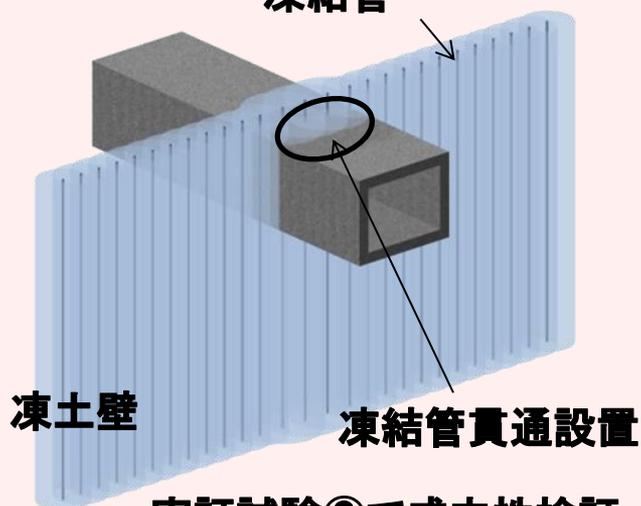
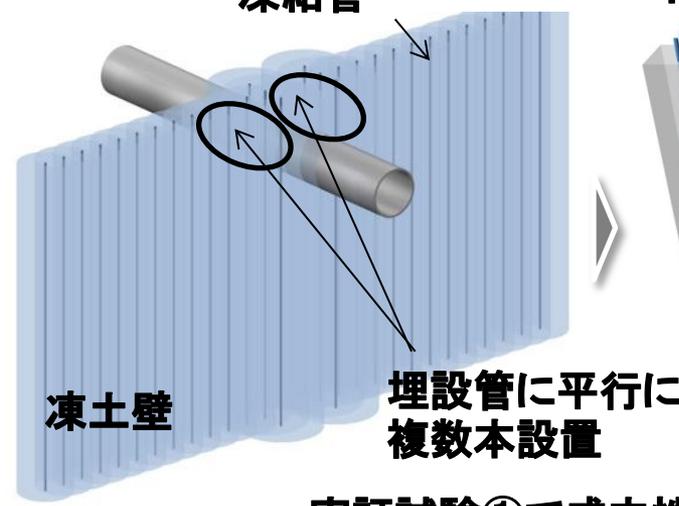
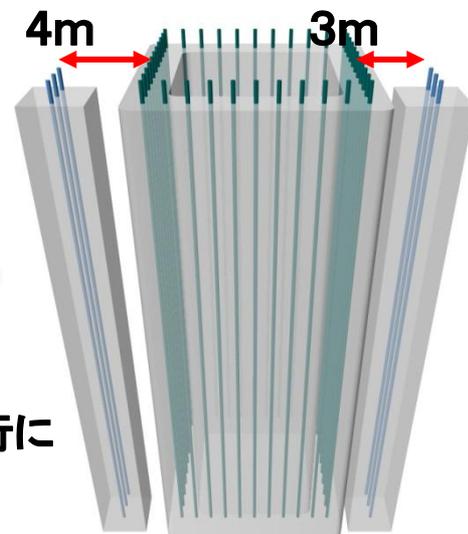
【トレンチ横断箇所の凍結イメージ】

埋設物幅が4m程度以上

埋設物幅が4m程度未満

凍結管埋設物貫通設置

凍結管埋設物挟込複数本設置

実証試験②で成立性検証

実証試験①で成立性検証

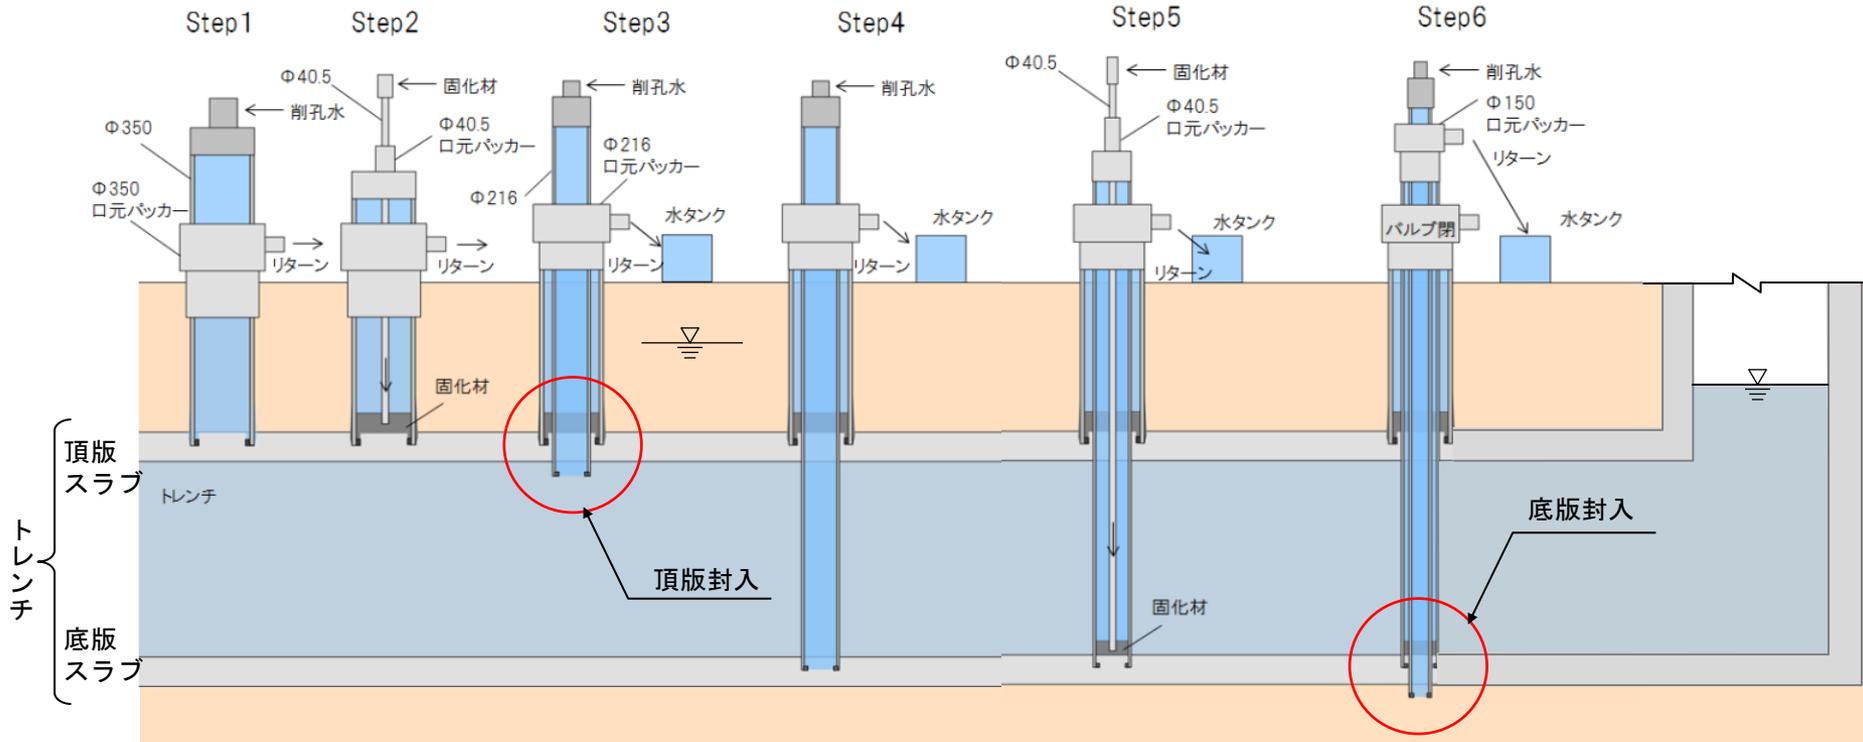
埋設物貫通削孔方法(マルチステップボーリング)の施工手順

- 埋設物(RC構造)の削孔・貫通施工が可能で、トレンチ内へのケーシング(凍結管)建込みとパッカー充填膨張が確実に施工できることを確認する。
- 貫通スラブへのケーシング封入性能を確認し、ダクト周囲地盤の地下水とダクト内滞留水との遮断能力を確認する。

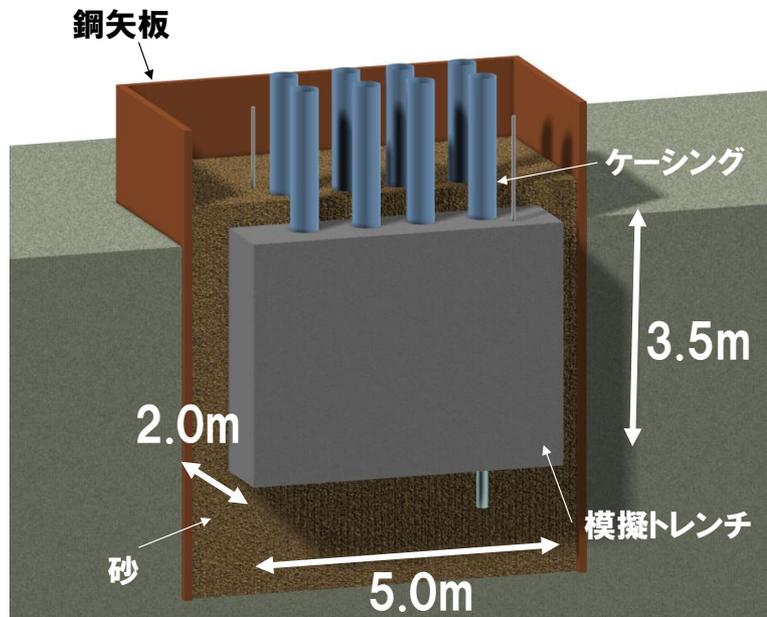
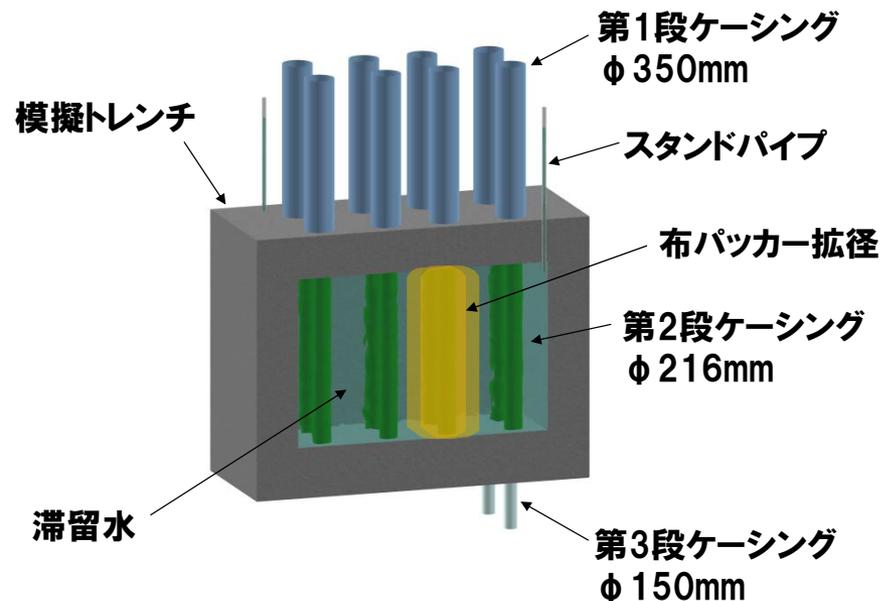
モックアップ試験概要（ケミカルグラウト機材センターで実施）

項目	CASE1	CASE2	CASE3	CASE4
頂版・底盤コンクリート切込長	8cm		18cm	
シール材配合 (W/C)	60%		100%	
ビット形状 (第1段・第2段ケーシング共通)	内ビット	外ビット	内ビット	外ビット
底版貫通削孔	なし			あり
パッカー施工	なし		あり	なし
試験数量	2本	2本	2本	2本

外ビット

内ビット

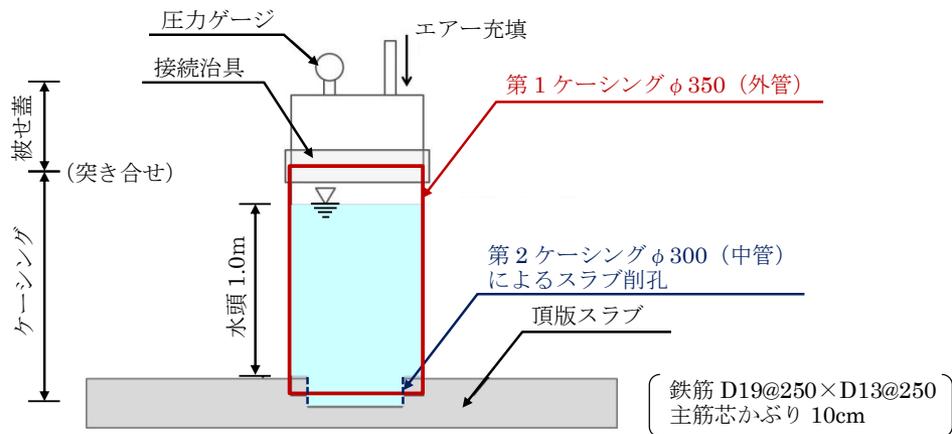
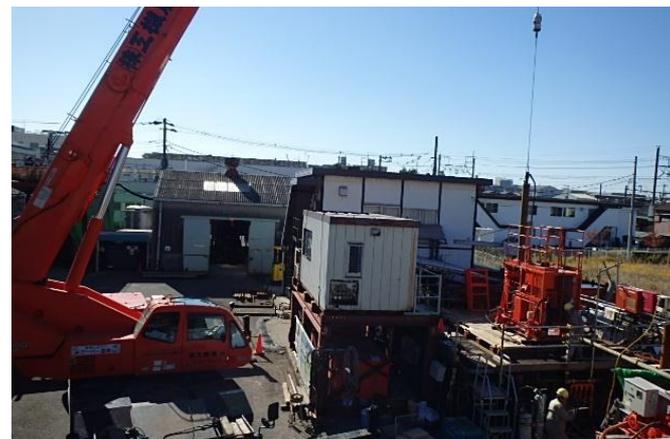
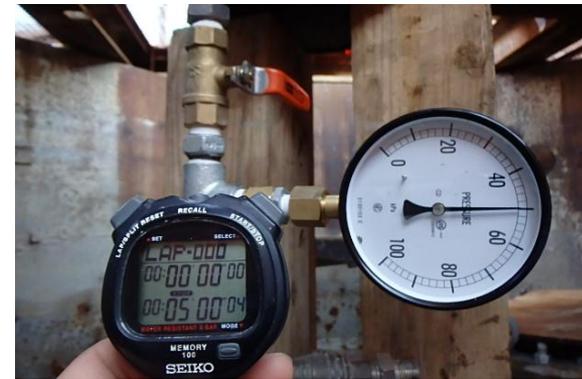
頂版スラブ封入性能確認試験

試験全景

削孔状況 (中管)

封入試験状況

封入圧力確認状況

Case	設定圧力 (kPa)						
		10	20	30	40	50	60	
頂版スラブ	1	a	×					
		b	○	○	○	○	○	○
	2	a	○	○	○	○	○	○
		b	○	○	○	○	○	○
	3	a	○	○	○	○	○	○
		b	○	○	○	○	○	○
	4	a	○	○	○	○	○	×
		b	○	○	○	○	○	○
底版スラブ	4	a	○	○	○	○	○	○
		b	○	○	○	○	○	○

■ スラブ封入性能確認試験において、切込長・シール材配合の影響は明瞭でなかった。ビット形状は内ビットが有利(Case3と4の比較)
 ⇒ Case3の採用により、現地埋設情報から想定する作用水圧(60kPa)に対する封入性能を満足できると考えられる。

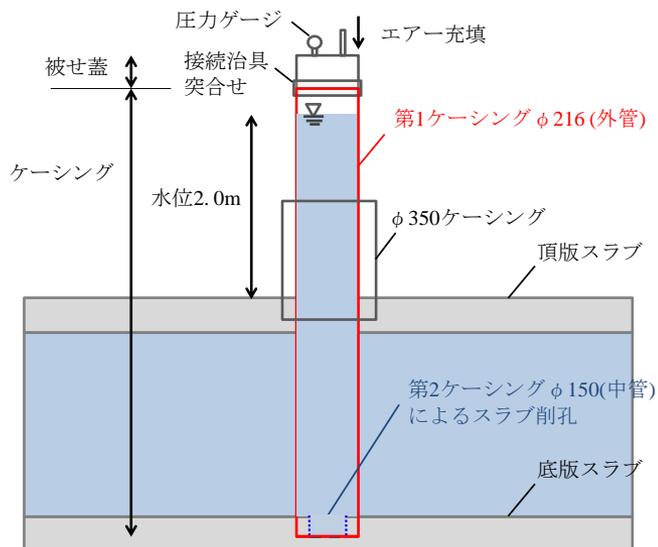
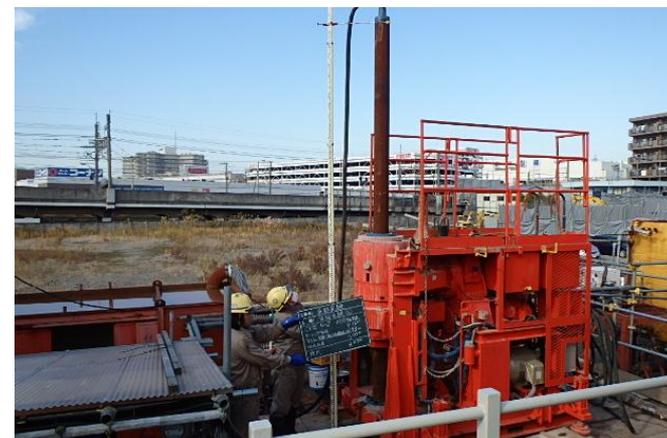
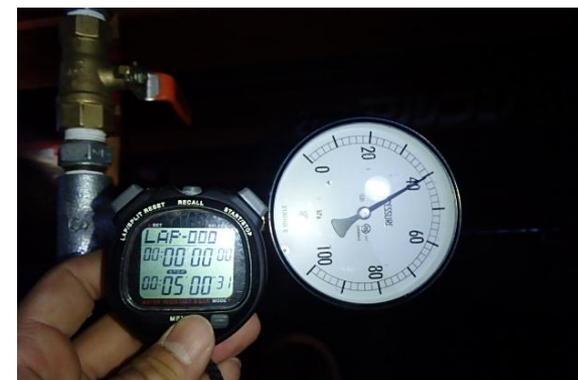
底版スラブ封入性能確認試験

削孔状況

パッカー建込み状況

封入試験状況

封入圧力確認状況

■ 模擬トレンチスラブに対する削孔・貫通の施工確認を実施し、トレンチ内へのケーシング(凍結管)建込みとパッカー充填膨張が確実に施工できることが確認できた。

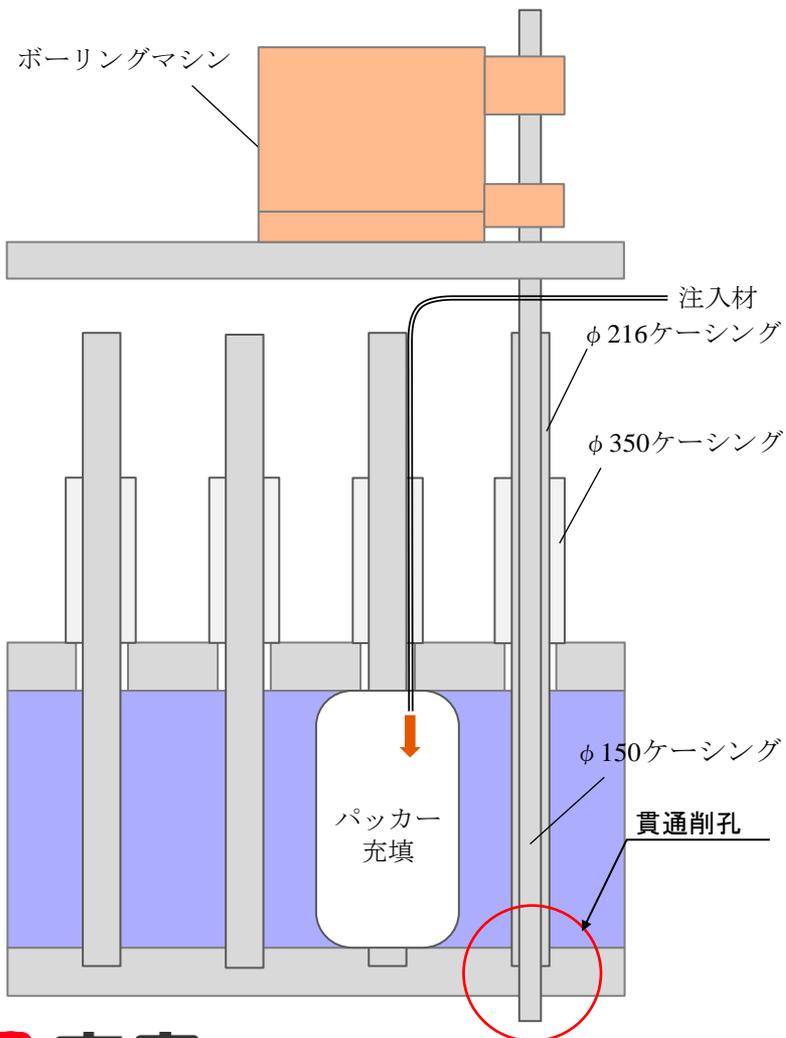
底版スラブ貫通削孔・パッカー充填試験

底版貫通状況

注入設備

トレンチ側面解体状況

パッカー充填状況

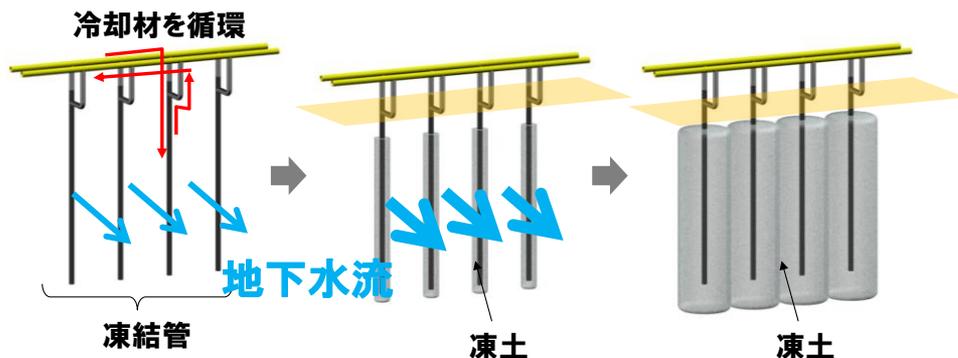
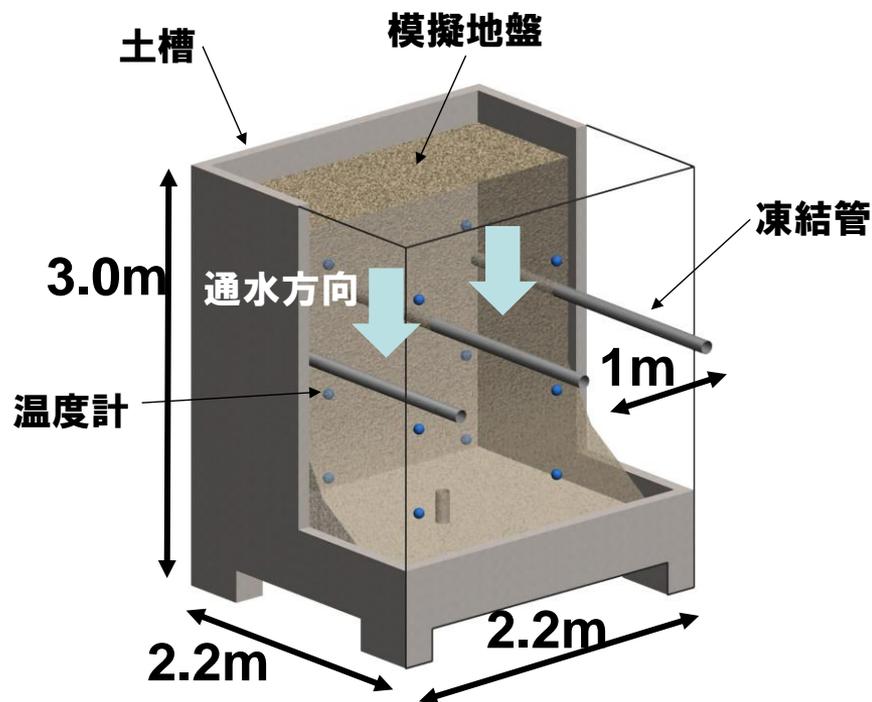
【モックアップ試験イメージ】

高地下水流速対策

- **ブライン温度の低温化**
- **地盤改良により地下水流速を低減**
- **凍結管複列化、間隔縮小**
- **液体窒素併用**

ブライン温度: -30°C 、 -40°C
流速: 0.1 、 0.7 、 2.0m/日

ブライン低温化の効果を定量把握

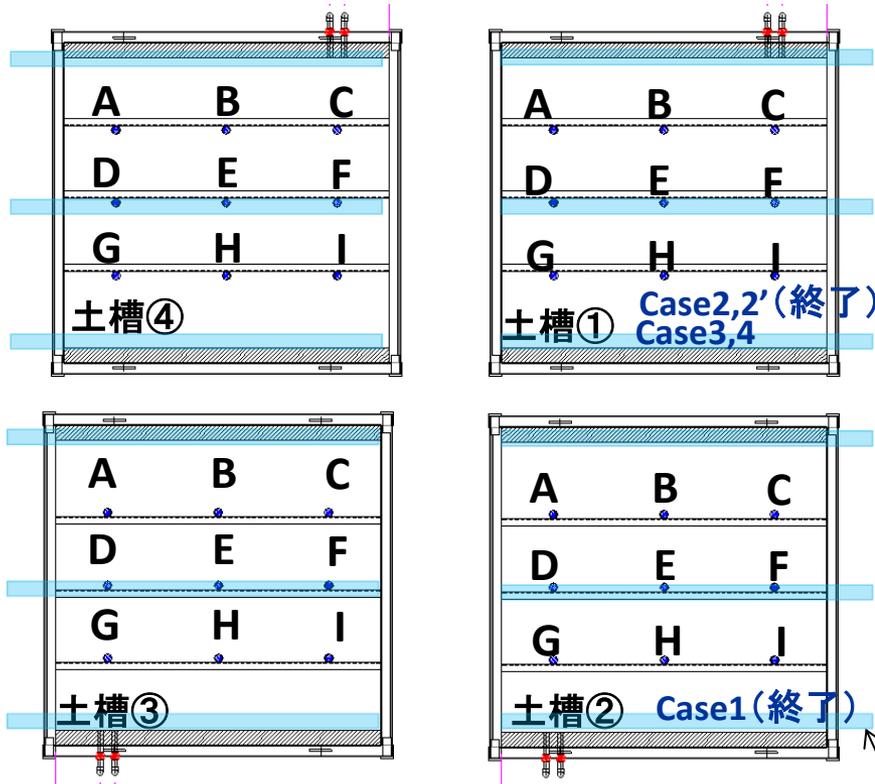
土槽配置平面図

※土槽③④は使用中止

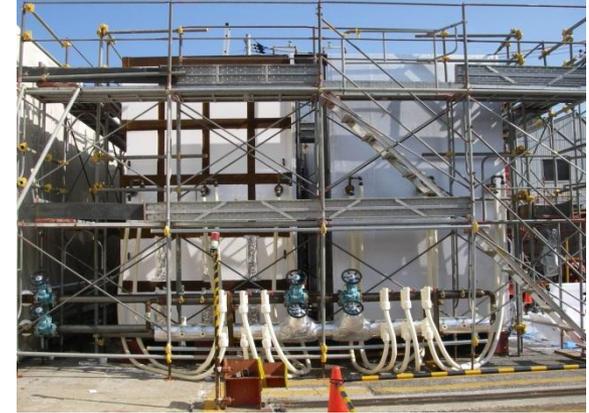
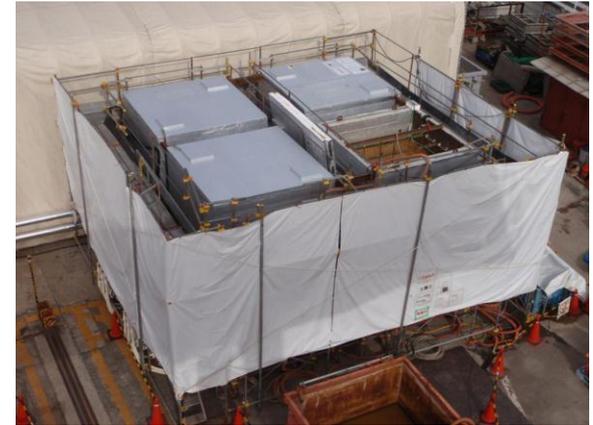
(1) 組立状況

(2) 全景

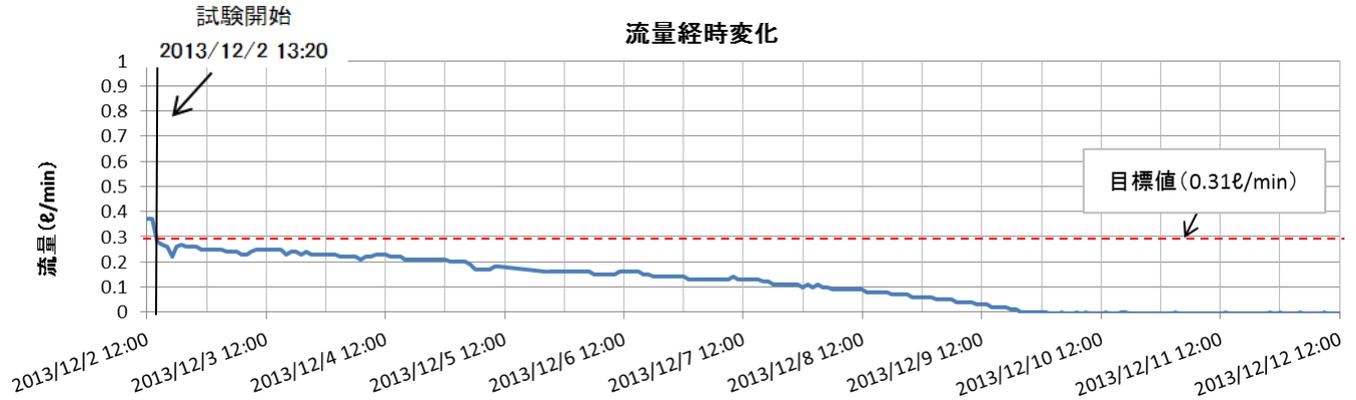
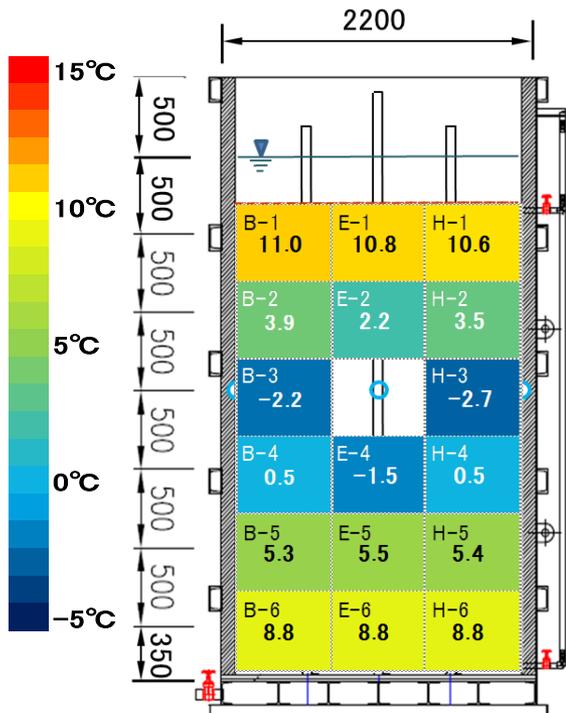
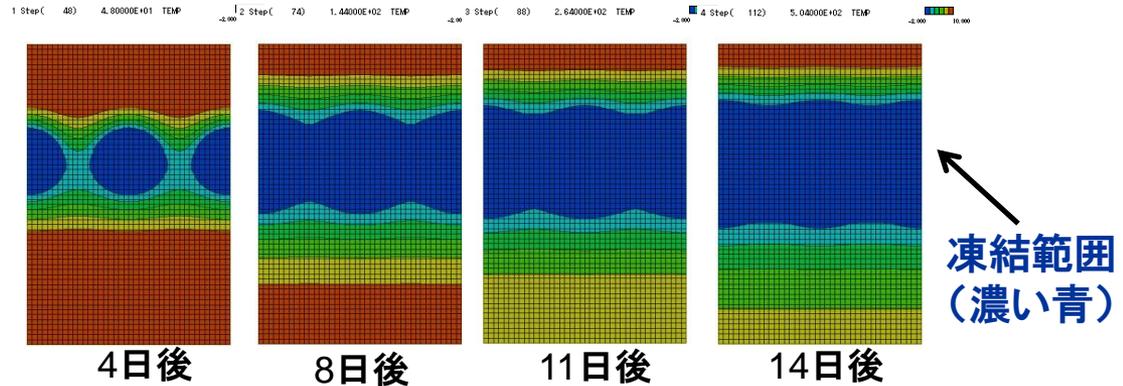
試験結果 Case1 -30°C V=0.1m/day

温度分布(b-b' 断面) : 8日後

数値解析結果(0.1m/day)

- ・凍土が完全に閉合し、流量ゼロ
- ・解析結果と概ね合致

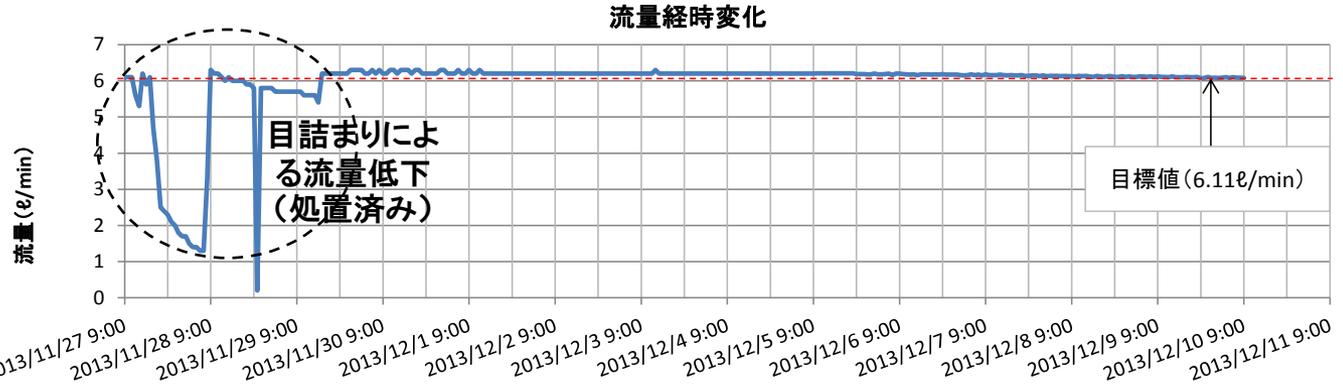
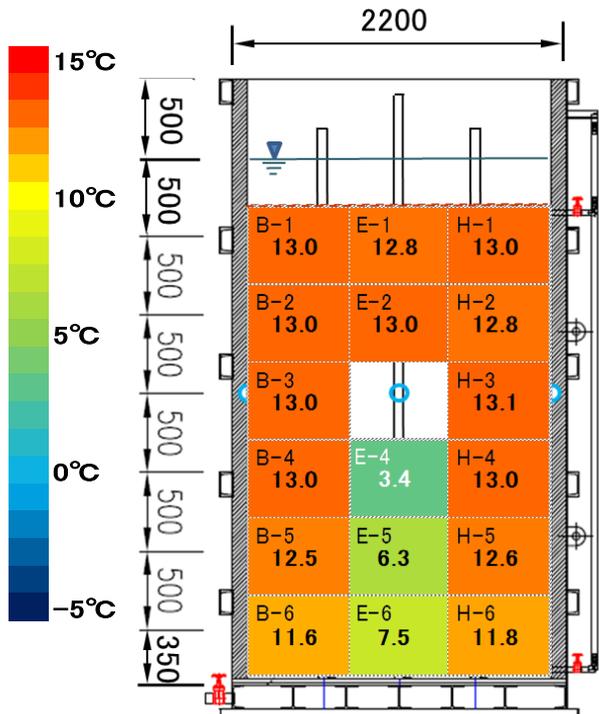
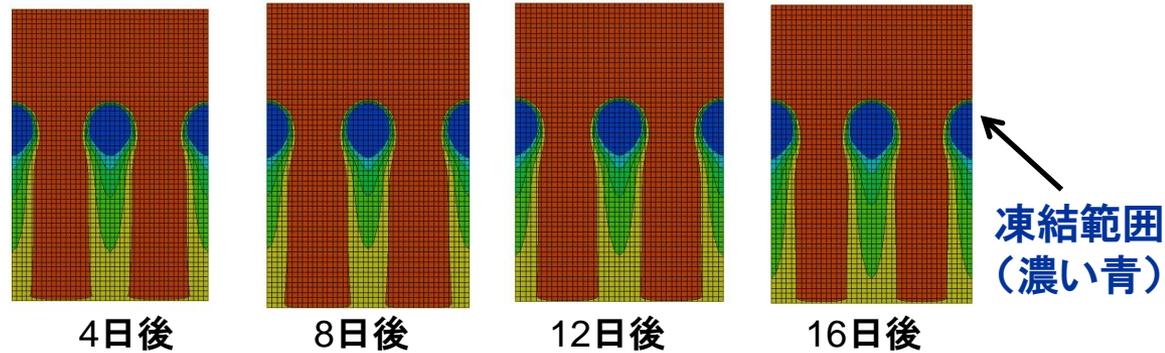
試験結果 Case2 -30°C V=2.0m/day

温度分布(b-b'断面)：13日後

数値解析結果(V=2.0m/day)

- ・凍土閉合の見込みなし
- ・解析結果と概ね合致

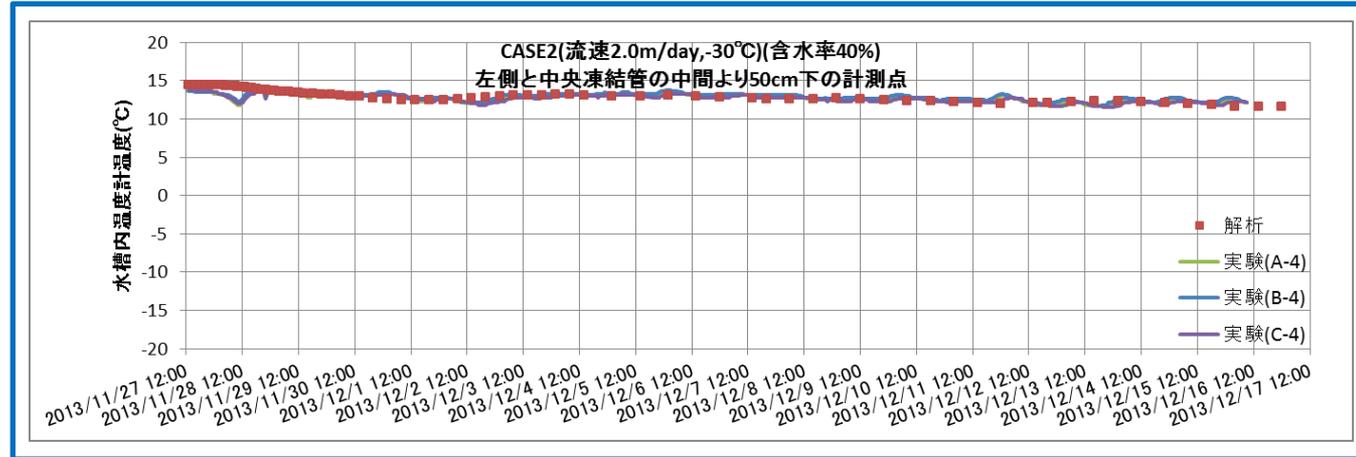
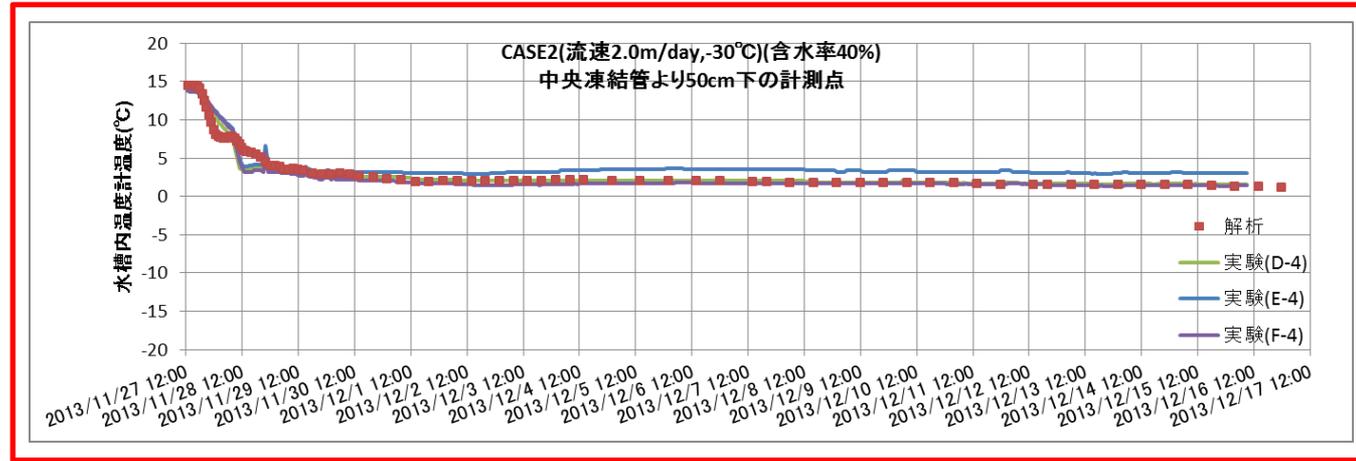
【12/10 9時】
凍結期間: 13日

温度計配置平面図

温度計配置断面図(a-a'断面)

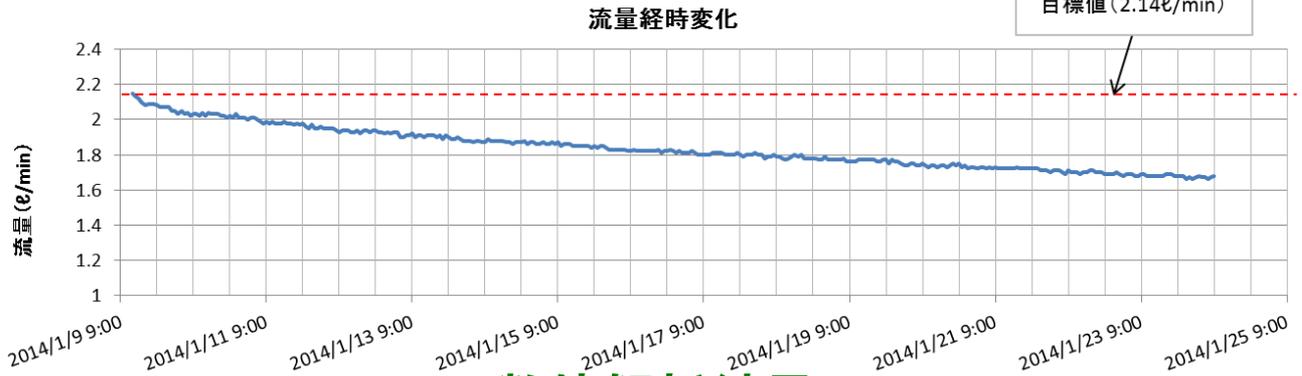
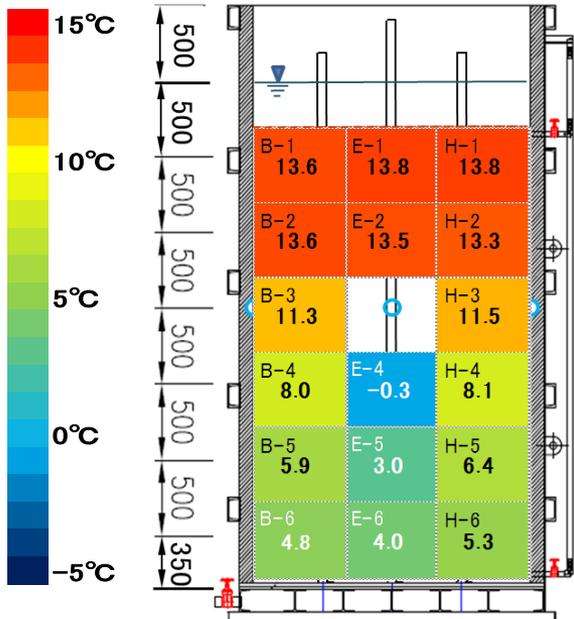
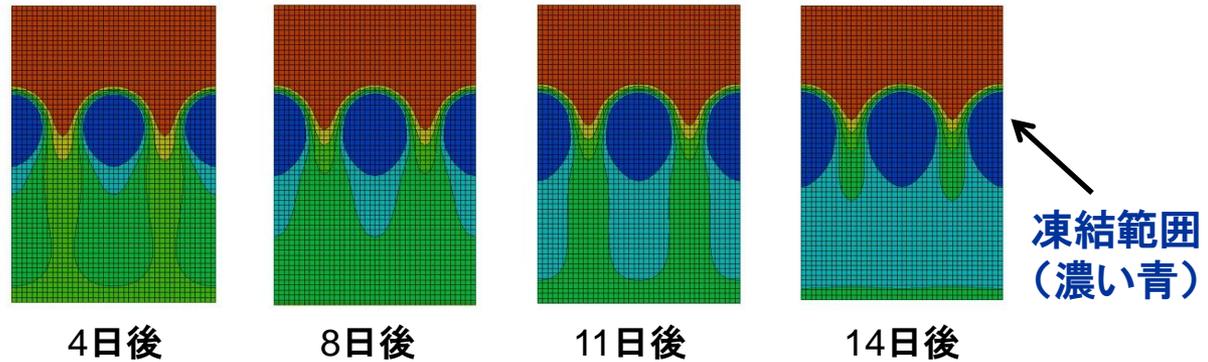
試験結果 Case2' -30°C V=0.7m/day

数値解析結果 (0.7m/day)

温度分布(b-b'断面): 14日後

- ・凍土閉合の見込みなし
- ・解析結果と概ね合致

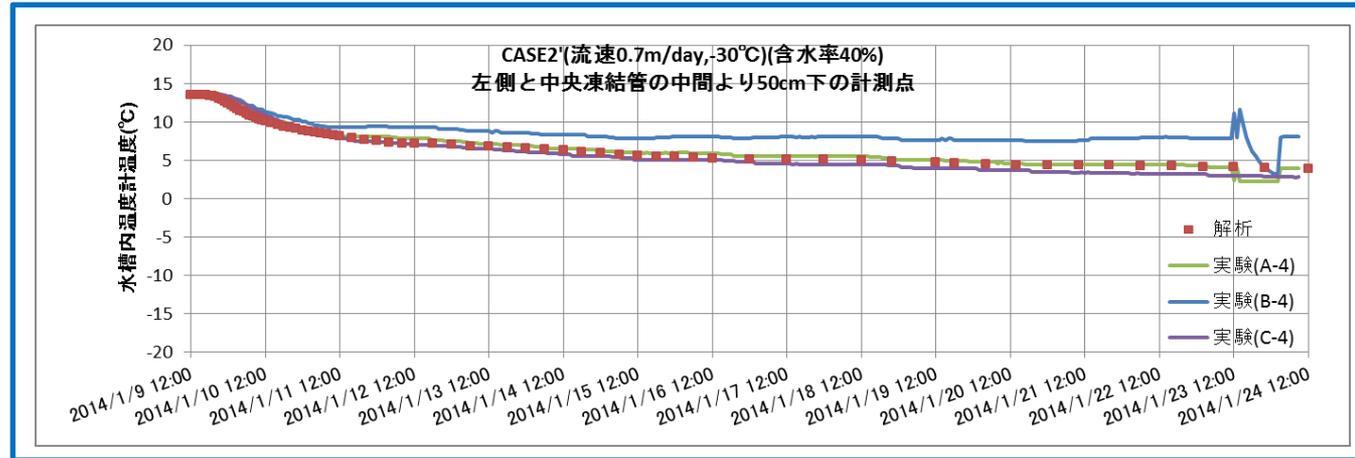
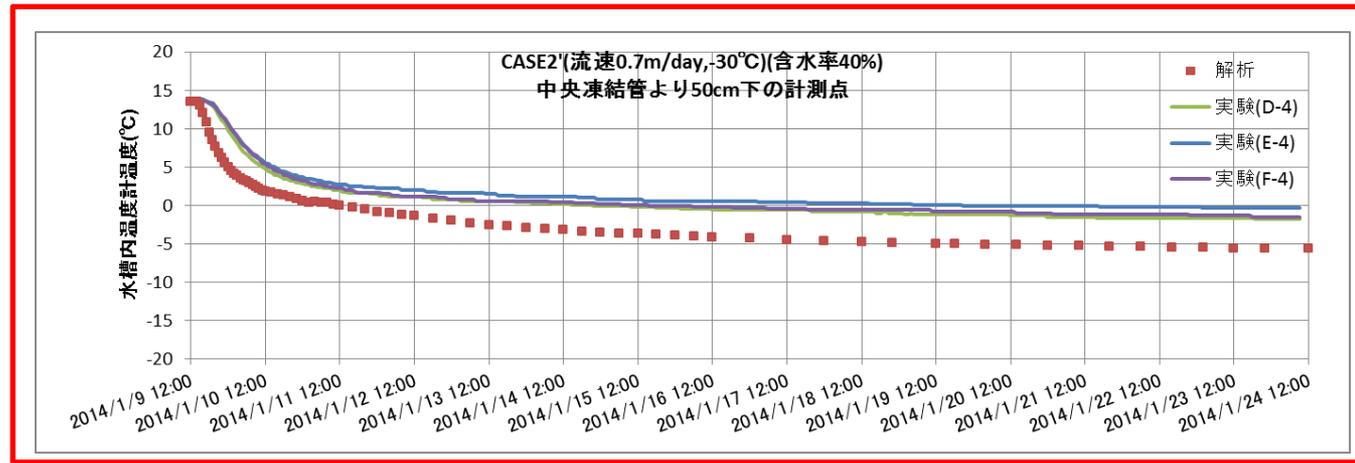
【2014/01/23 13時】
凍結期間: 14日

温度計配置平面図

温度計配置断面図(a-a'断面)

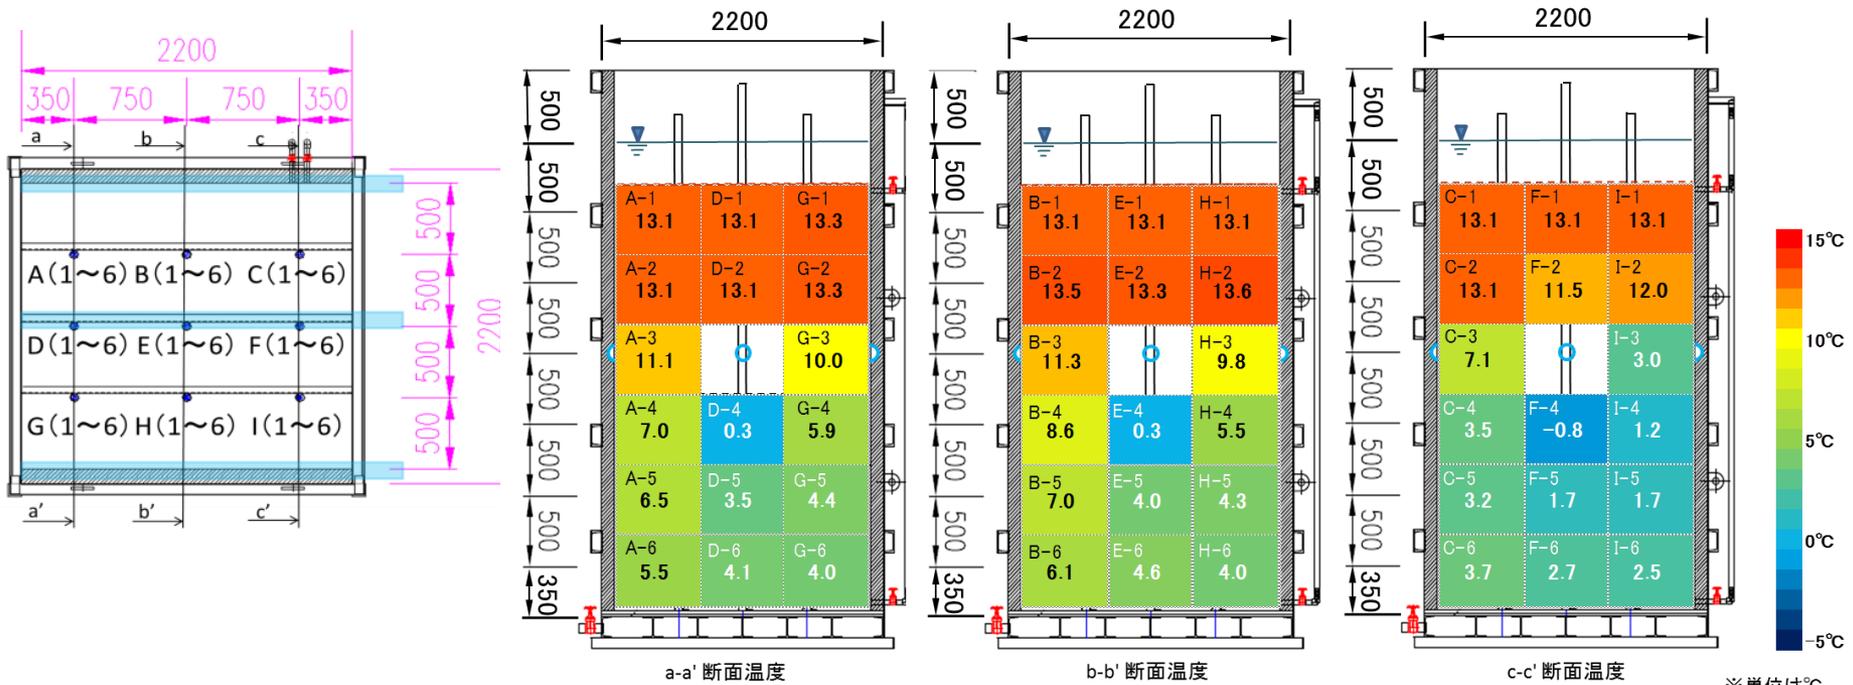
Case3 【2/5 1時】凍結期間:6日

・両ケースとも、温度分布に偏りが発生し、試験を中断
⇒ 健全な土槽①を使用して再試験中（Case4は完了）

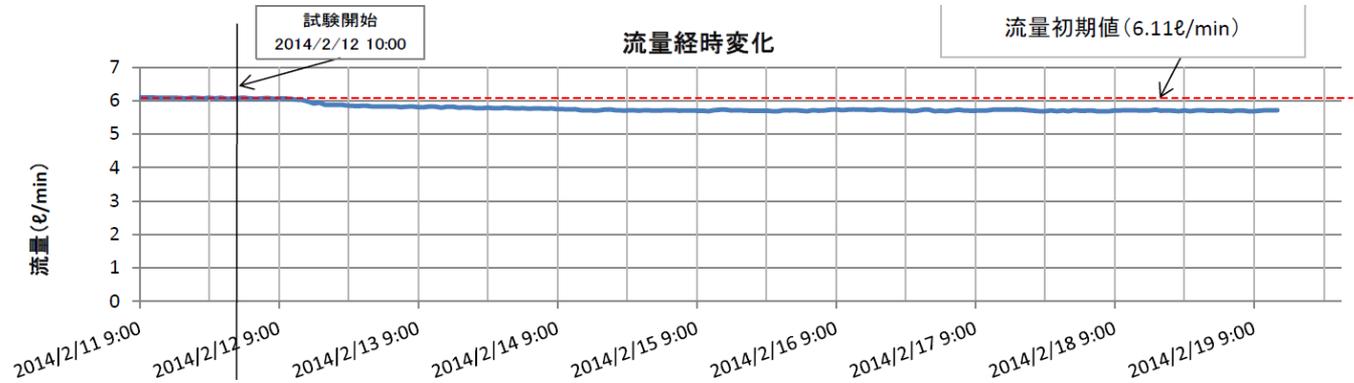
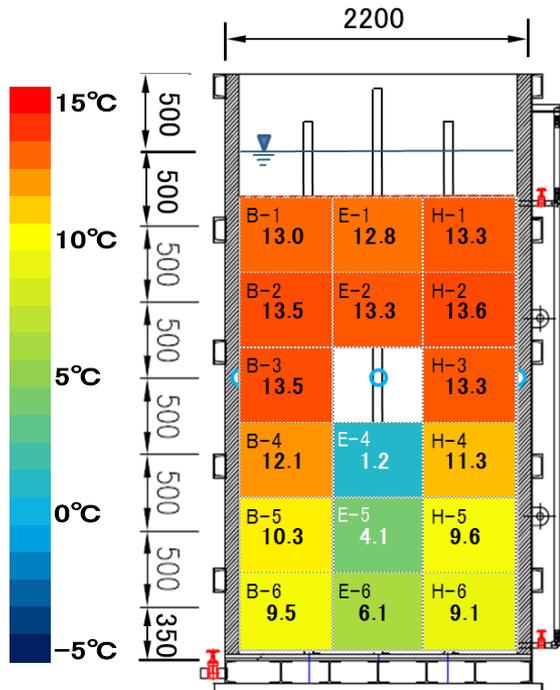
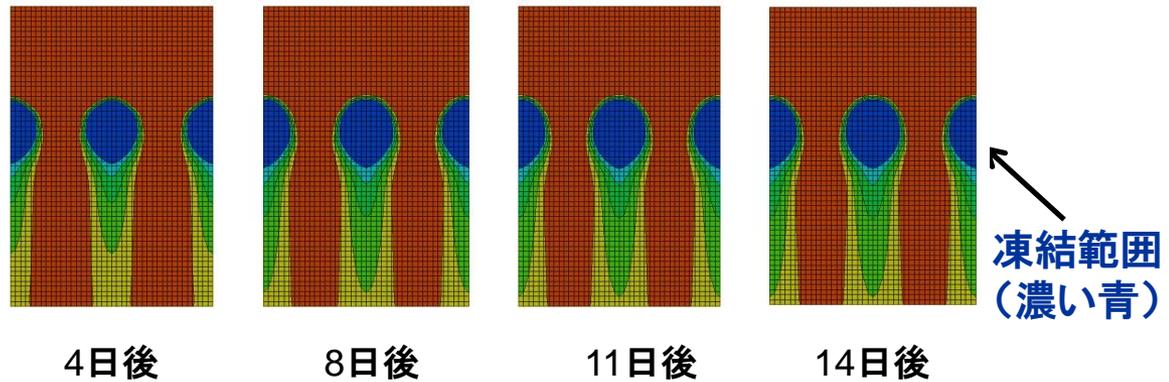
試験結果 Case4 -40°C V=2.0m/day

温度分布(b-b'断面)：5日後

数値解析結果(V=2.0m/day)

- ・凍土閉合の見込みなし
- ・解析結果と概ね合致

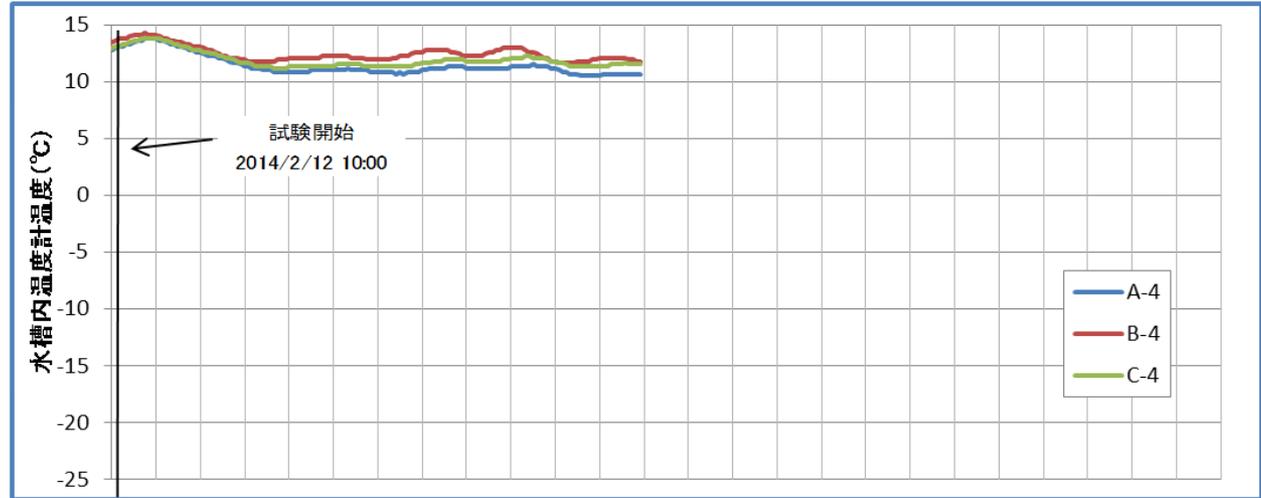
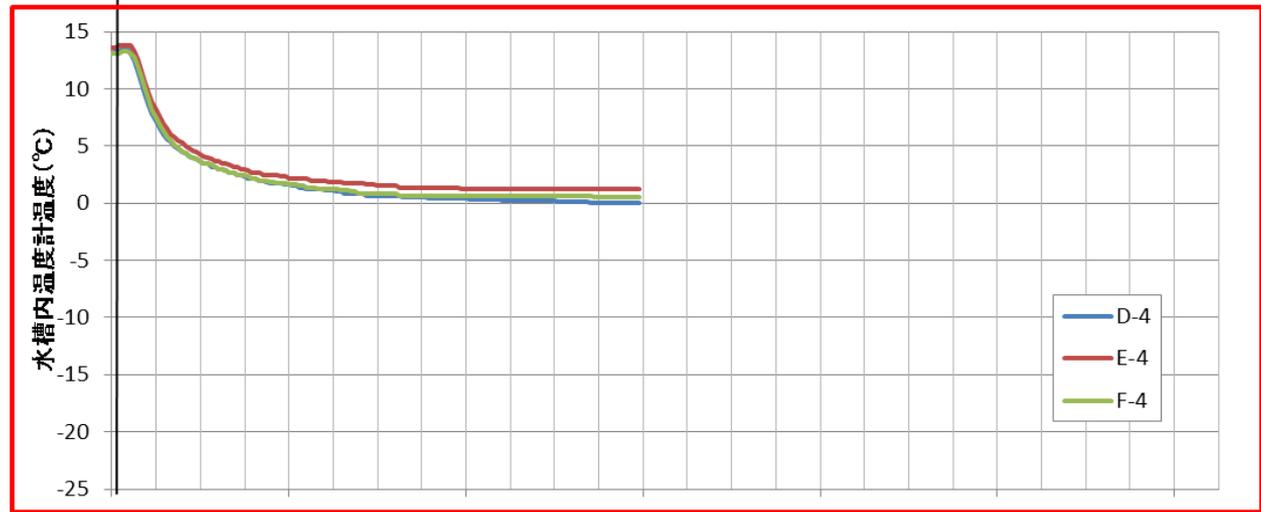
【2014/02/17 22時】
凍結期間:5日

温度計配置平面図

温度計配置断面図(a-a'断面)

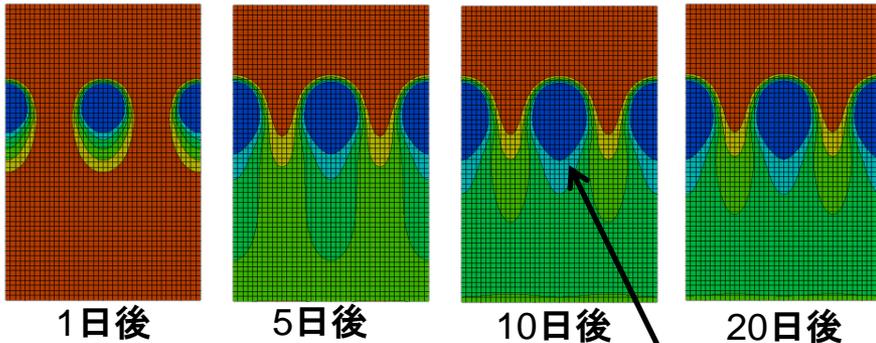
Case2' -30°C $V=0.7\text{m/day}$ (不閉合)

凍結範囲(濃い青)

■ **ブライン低温化で閉合可能な
限界初期流速(0.7m/day前後)**

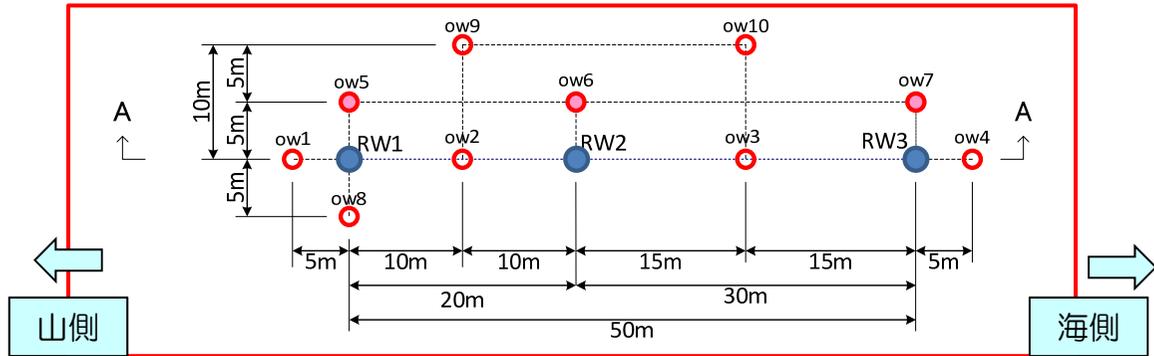
5号T/B ↑ **【平面計画】**

- リチャージウェル (3孔)
- 調査ボーリング併用地下水観測孔 (3孔)
- 地下水観測孔 (7孔)
- ディープウェル (1孔)

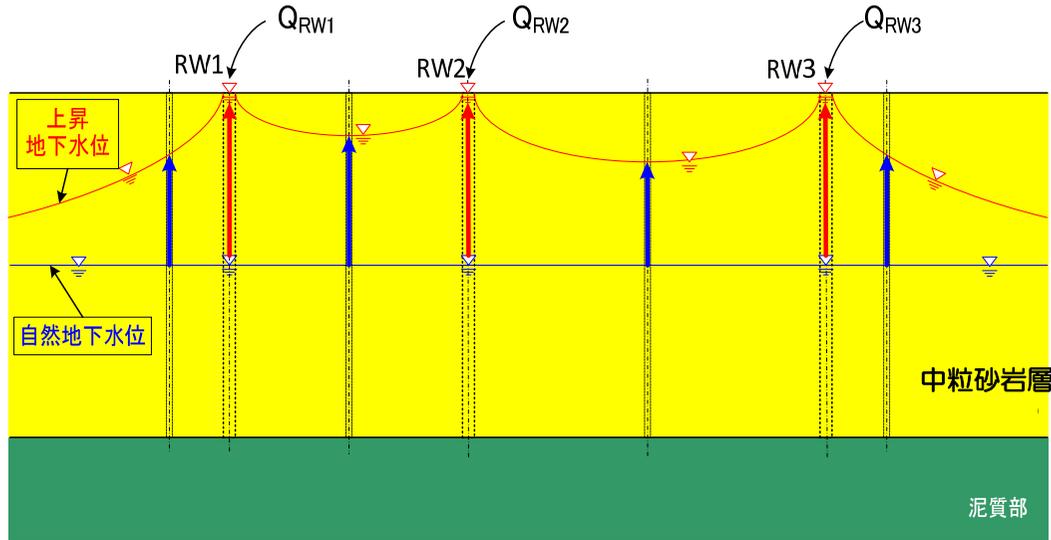
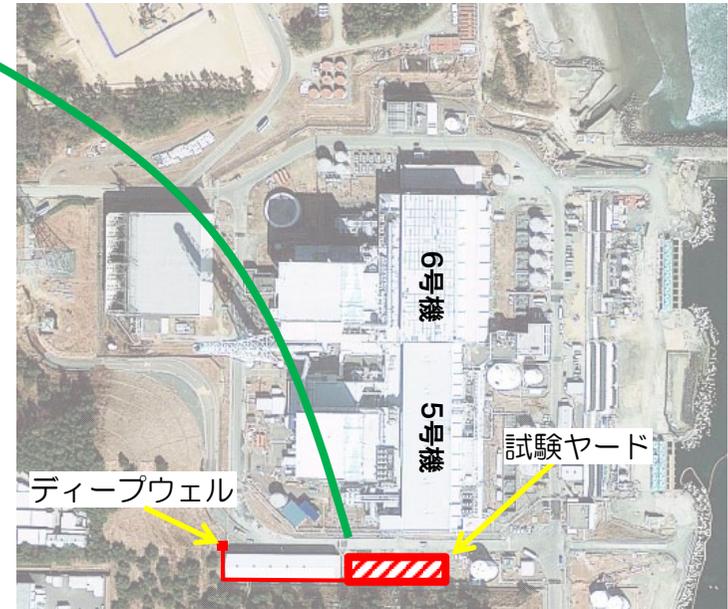
【断面計画】 A-A断面

リチャージ特性評価試験の概要 **目的**：遮水壁閉合区域内的の地下水位をコントロールするための技術の成立性に関する検証
