平成25年度 発電用原子炉等廃炉・安全技術基盤整備事業
(地下水の流入抑制のための凍土方式による遮水技術に関するフィージビリティ・スタディ事業)

実証試験 現況報告

2014年 2月25日

鹿島建設株式会社

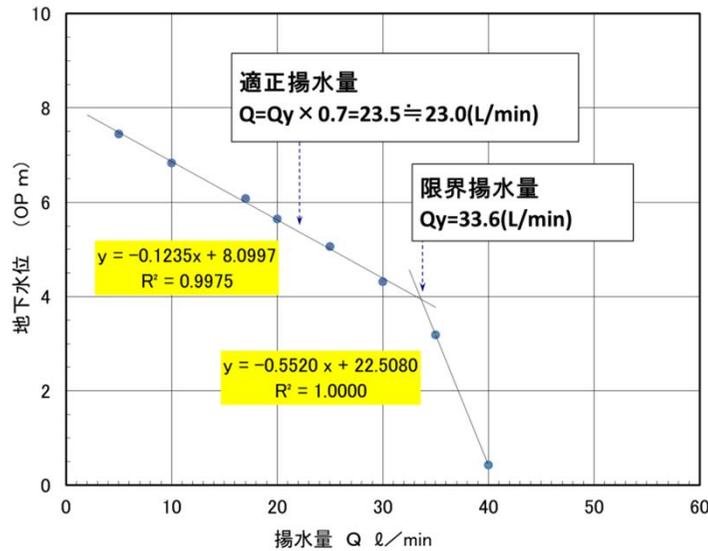
【段階試験】

限界揚水量 = 33.6 L/min

⇒ 適正揚水量 ≒ 23 L/min

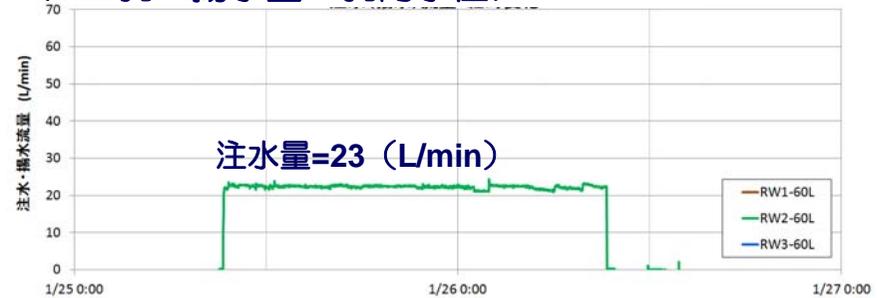
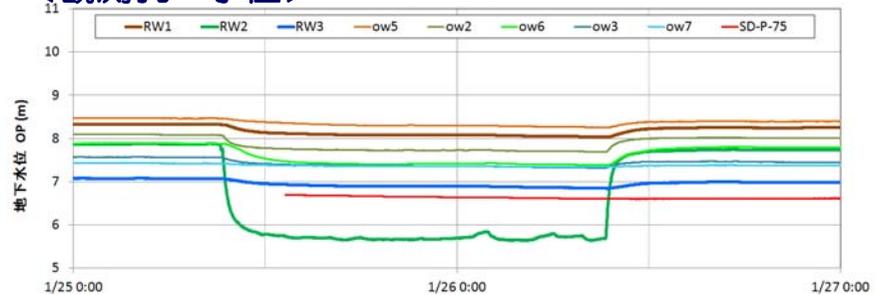
【連続試験】

<RW孔 揚水量・孔内水位>

<観測孔 水位>

Theis (タイス) の式 (for観測孔ow2)

透水係数 $K = 4.2 \times 10^{-3} \text{ (cm/s)}$

■得られた透水係数は、1-4号周りで当初想定された透水係数 ($K = 3.0 \times 10^{-3} \text{ (cm/s)}$) と比べ同等以上。

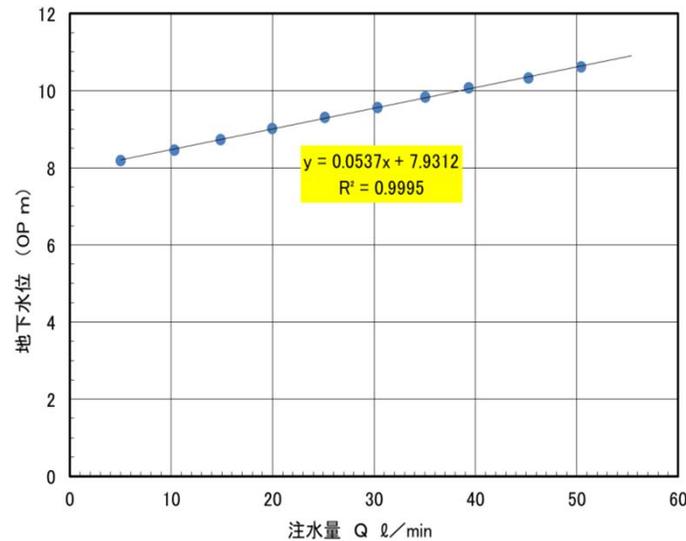
【段階試験】

限界注水量

⇒地表付近まで確認できず

他孔 (RW1.RW3) も同傾向

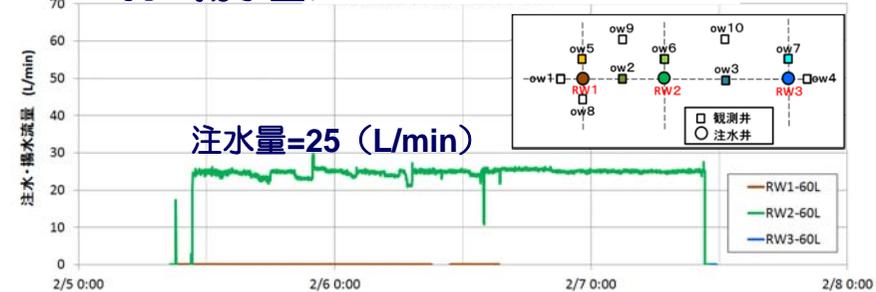
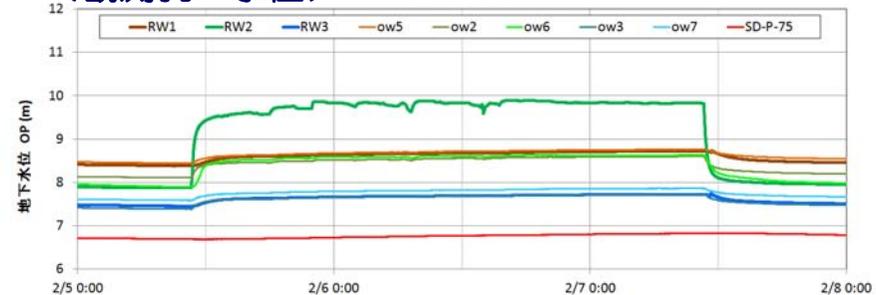
【連続試験】

<RW孔 揚水量>

<観測孔 水位>

Theis (タイス) の式 (for 観測孔ow2)

透水係数 $K=5.5 \times 10^{-3}(\text{cm/s})$

■注水による透水係数は、揚水試験による透水係数とほぼ同じ。⇒注水効率が高い

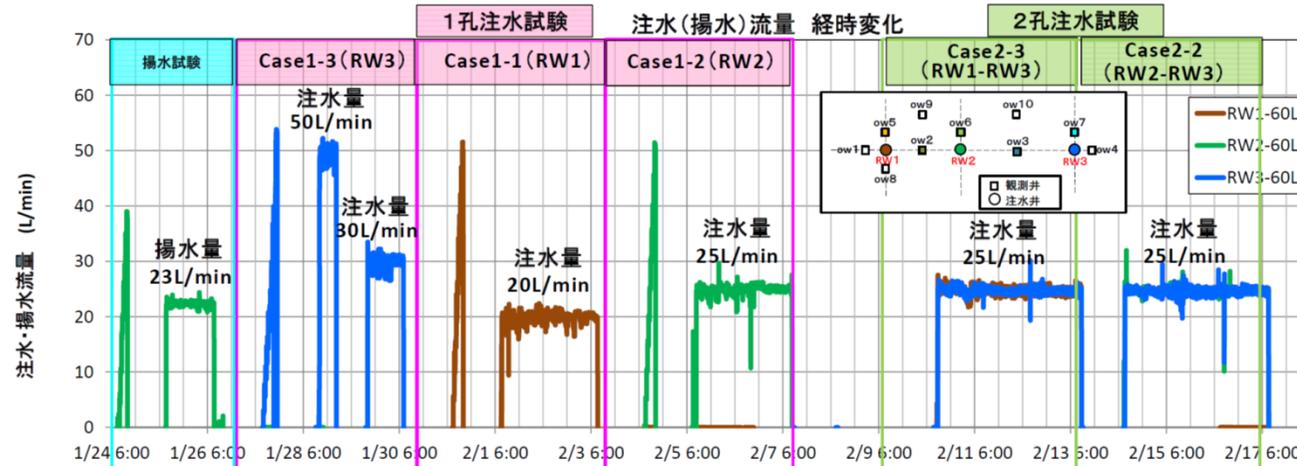
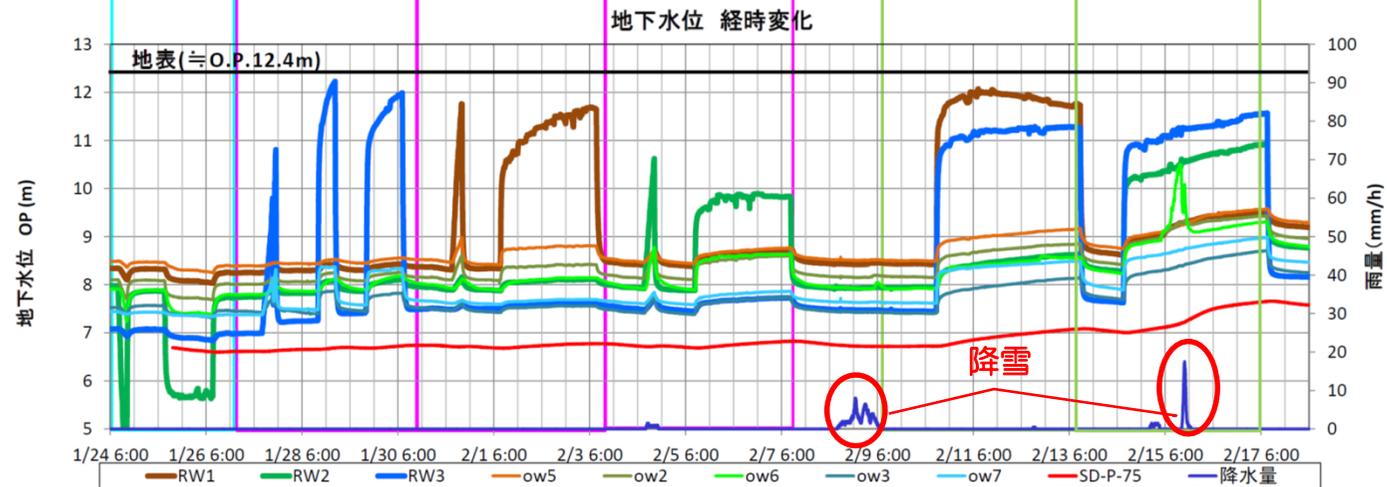
流量・水位 経時変化（試験開始～2孔注水②）

注（揚）水量

地下水位

- 限界揚水量と同等程度の注水量設定（20~30L/min）でも、継続して安定的に注水可能
- 周辺井戸の水位の反応も高く、5号T/B建屋近傍サブドレン（SD75：注水井戸からの距離 27.5m）も水位上昇を確認。
