東京電力福島第一原子力発電所汚染水対策の対応
 廃炉・汚染水対策現地調整会議 課題に対する管理表

汚染水タンク水位警報に関する改善策について

タンク堰二重化工事の進捗状況について

タンクリプレース計画・設置工程について

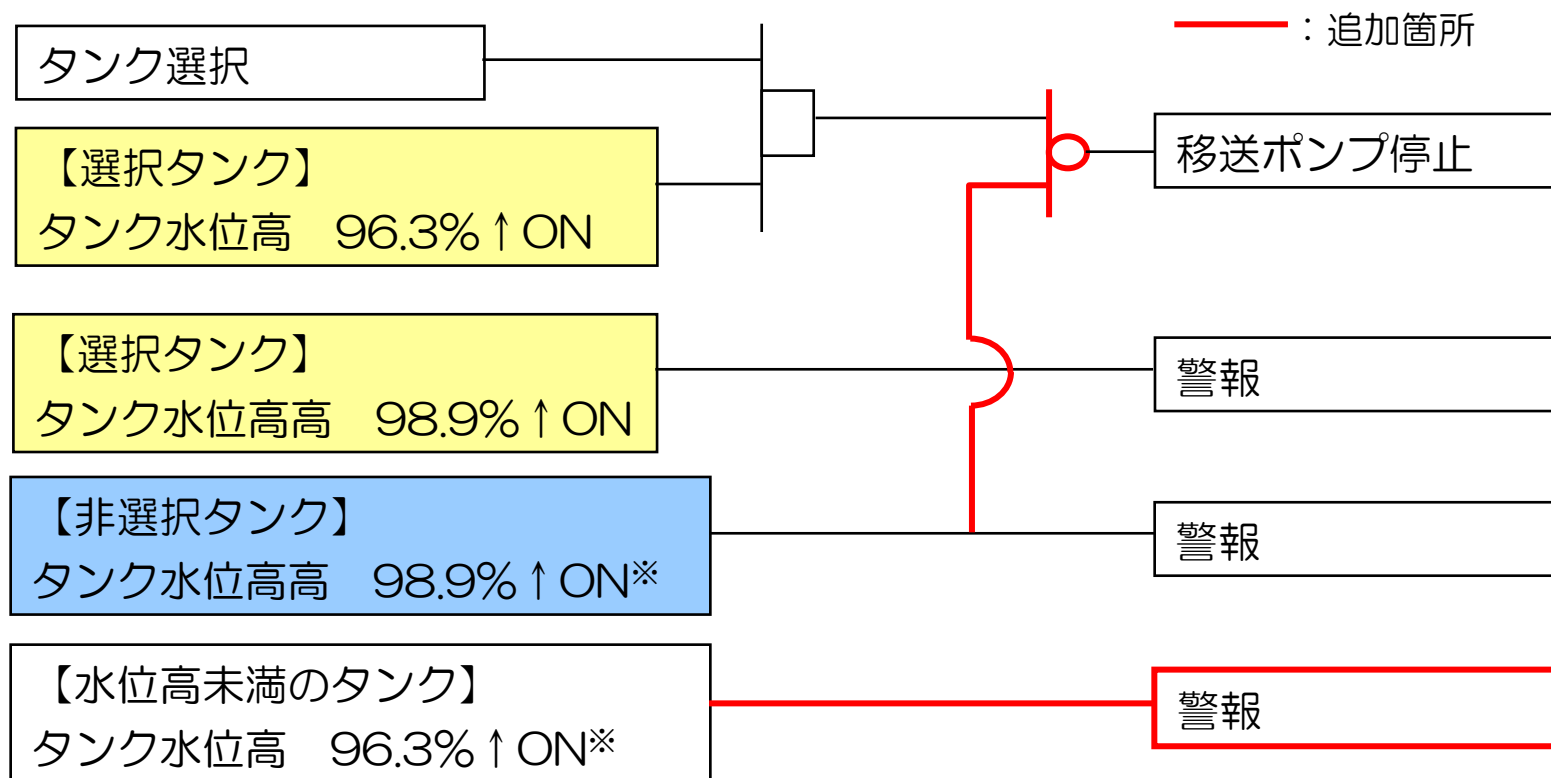
【参考】汚染水タンク制御系改造

受払タンクの水位高高警報／移送ポンプインターロック

(注) H6タンクの設定値

－98.9% 水位高高警報

－96.3% 移送ポンプ停止インターロック

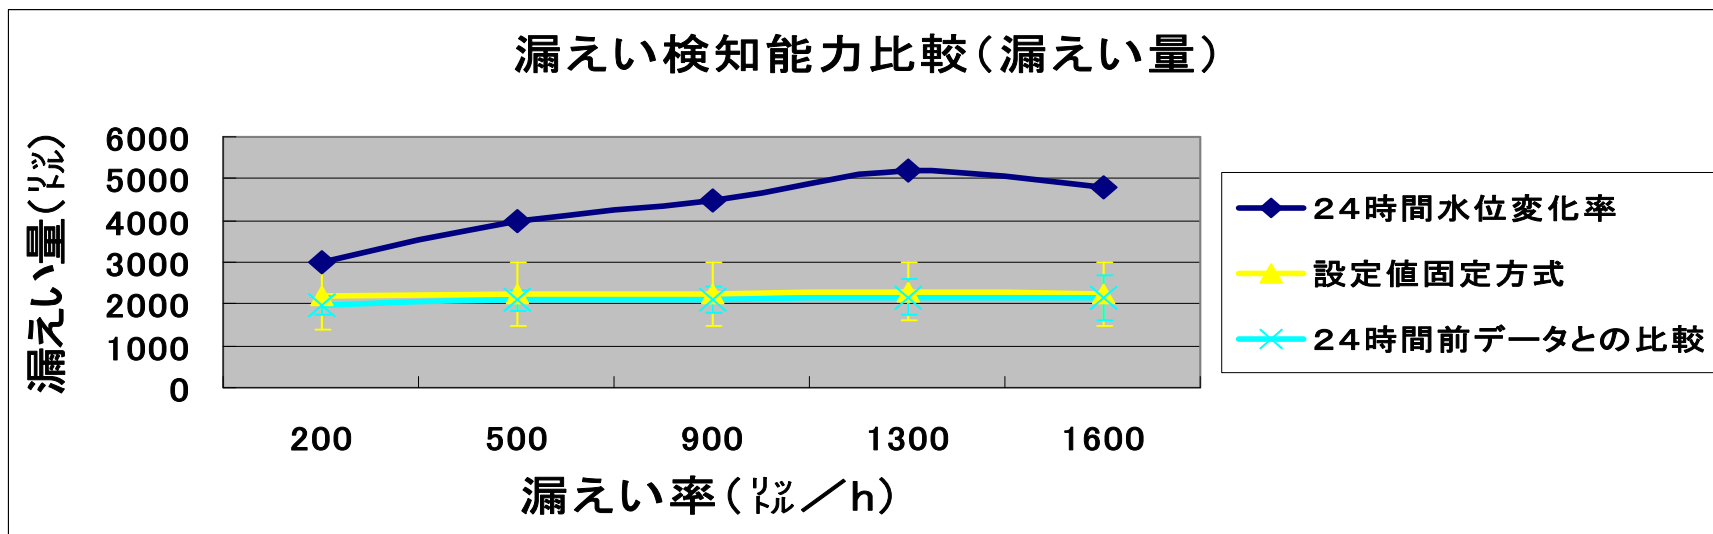
各漏えい検知機能シミュレーション結果

2-3. 各アプローチに対する評価(まとめ)

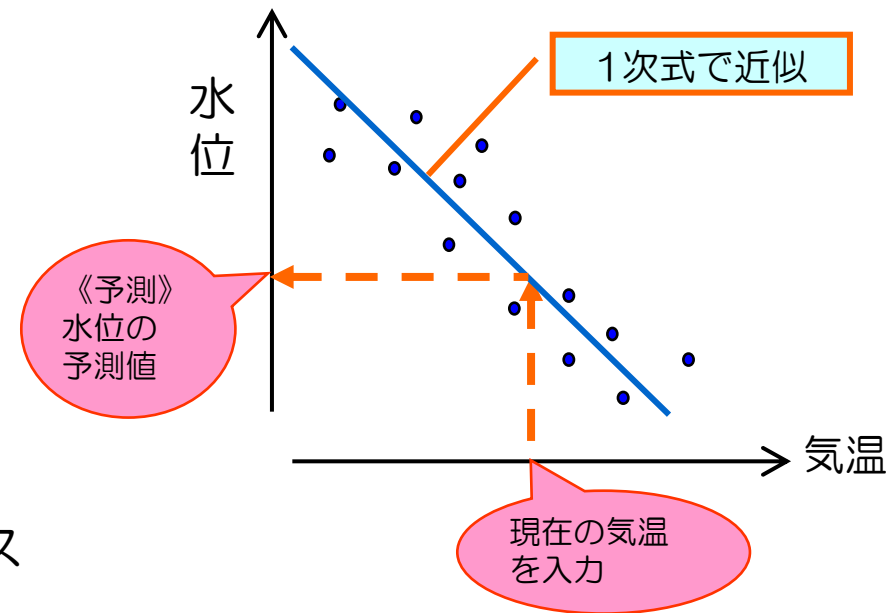
水位予測方式のアプローチ

前述以外の検出方式として、気温等の変動要素を考慮し、気温をパラメータとして水位を予測する手法を検討。

過去5日分の気温と水位との関係を一次式で近似し、その時点での気温に対する予測水位と実水位の差異を評価。

12月までの実機データで評価した結果、予測値に対する実測値は概ね±5mm以内の誤差であることを確認

実機適用にあたっては年間を通じた評価が必要
複雑な演算を必要とするため、現行システムへの実装は困難

更なる漏えい検知性向上手法としての可能性は確認。

年間を通じた手法の妥当性評価を継続した上で実運用適用を評価する。(～9月)

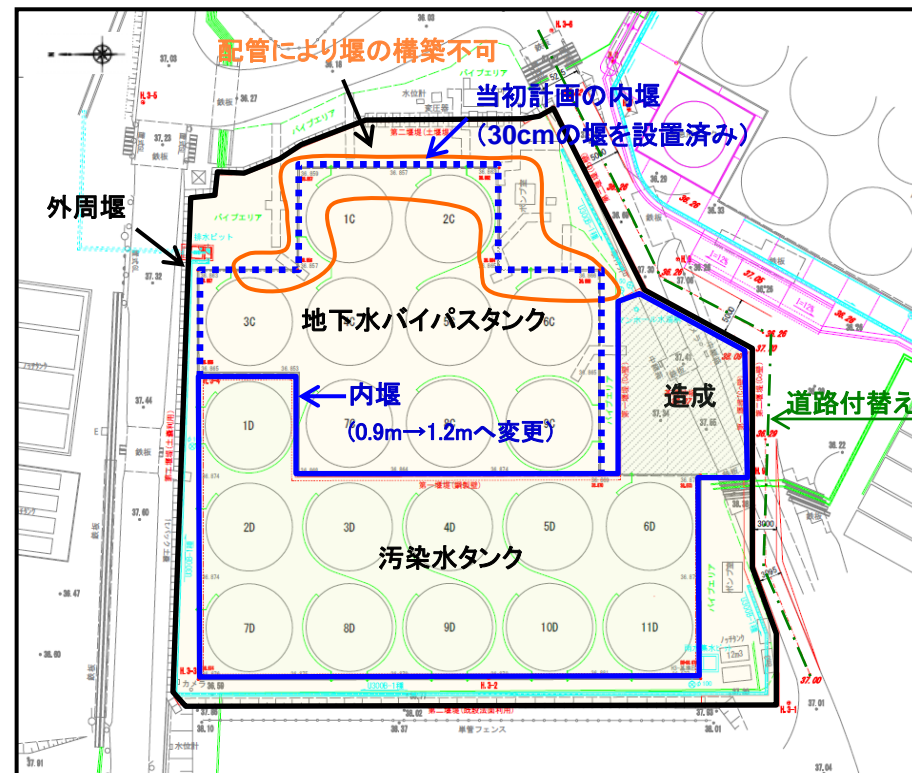
H3エリア 1. 7ヶ月→3ヶ月

既存の内堰部では、配管を移動せずに堰の嵩上げが出来ないことから道路を付け替え造成により貯留面積を確保し堰を設置。

造成部を約1m盛土し、外周堰及び内堰をコンクリートにより構築。

既存の内堰に沿って嵩上げする部分は鋼材により嵩上げするが造成面積が小さいことから嵩上げ高さを0.9m→1.2mに変更。

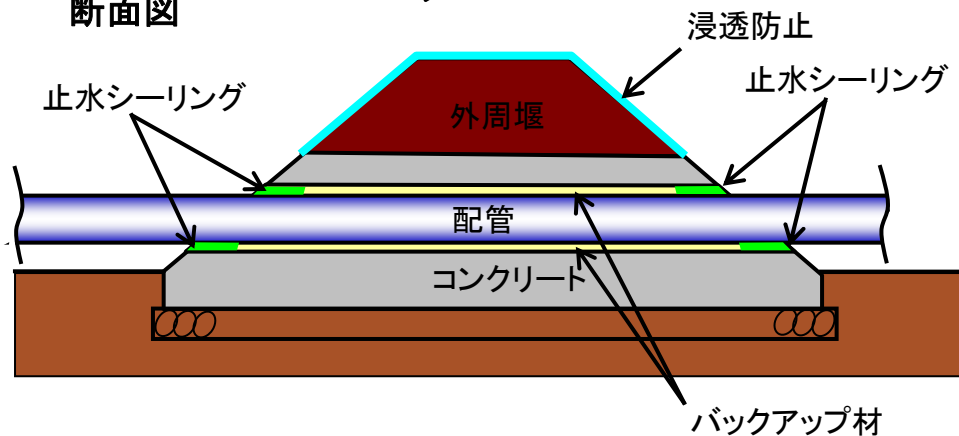
正面図 外周堰貫通部処理方法(例)

外周堰を貫通している配管のうち移動できない配管については、下図の様にコンクリート等により配管貫通部を設け、両端に止水シーリングを行い止水する。

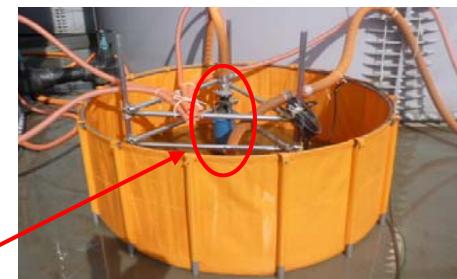
大容量ポンプ

堰内のドライアップ実現のための、 $60\text{m}^3/\text{h}$ の大容量ポンプと低水位まで吸込み可能なポンプとを組み合わせた移送設備を全エリアに展開。(現在設置中。3月中全エリア設置予定)

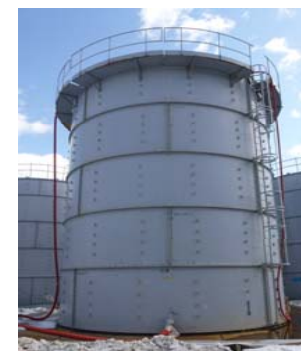
500m³フランジタンク

降雨後の移送先として、 500m^3 程度のフランジタンクを10基設置予定。
(現在までに5基設置済、4月完了目処)

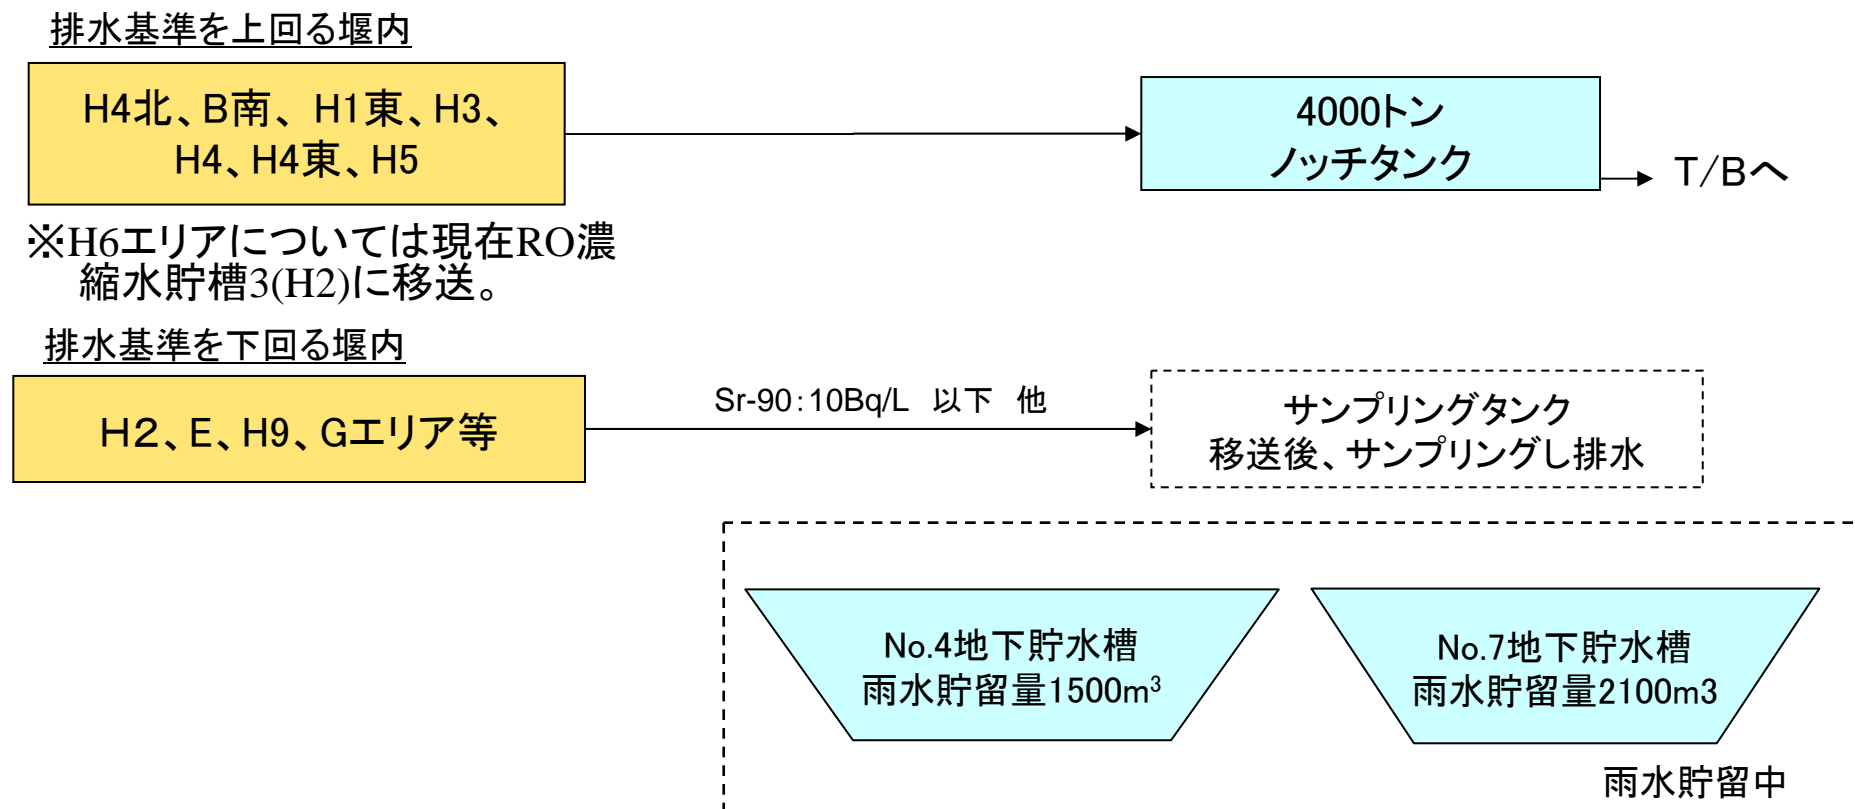
現在(3月)における堰内雨水の移送先

- 排水基準を上回る雨水は4000m³ノッチタンク等に移送後、T/Bに移送している。
- 排水基準を下回る雨水はサンプリングタンクに移送後、サンプリングし排水している。

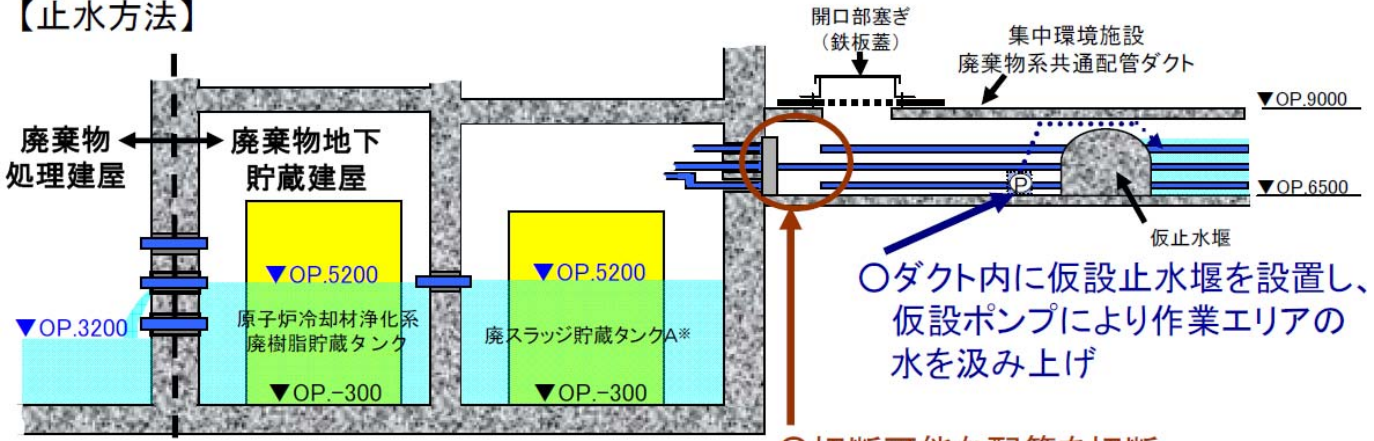
【止水方法】

- 切断可能な配管を切断
- 配管周りの止水処理(防水材を塗布)

※実際に原子炉冷却材浄化系廃樹脂貯蔵タンク室と接続しているのは廃スラッジ貯蔵タンクB側

<止水処理後の配管貫通部(ダクト側)>
平成24年12月19日 協力企業作業員撮影

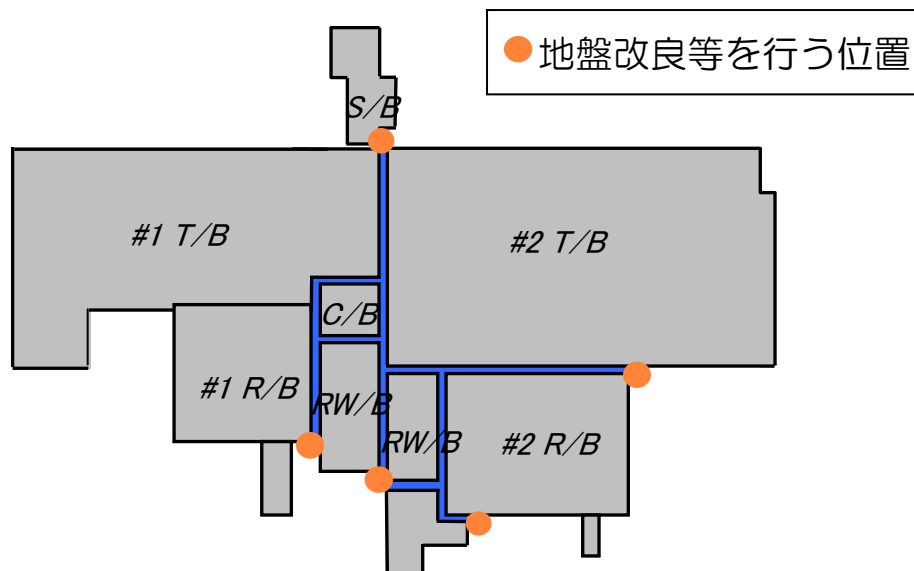
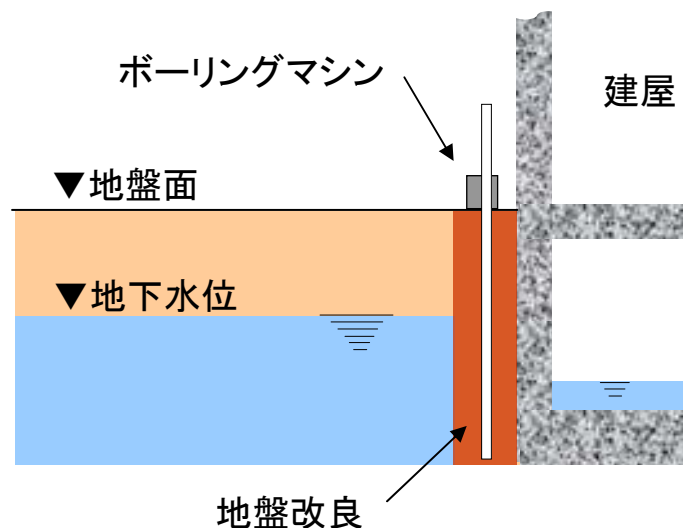
8. 建屋間ギャップ端部の止水

止水方法（案）：建屋間ギャップ（※）端部を地盤改良し、ギャップへの地下水流入を抑制しギャップへの地下水の流入を防ぐ方法、若しくはギャップ自体を全て止水材等で充填して地下水流入を防ぐ方法を検討する。

- ・ギャップ端部の止水は、ギャップ内の水位と建屋内の水位が等しくなり、ギャップ内が汚染するリスクがあるため、端部止水による影響を把握した上で実施する必要がある。
- ・施工位置に屋外設備があり、高線量であることから、瓦礫撤去・除染等の準備工事が必要。

・止水対象ギャップ端部総数：16箇所（検討中）

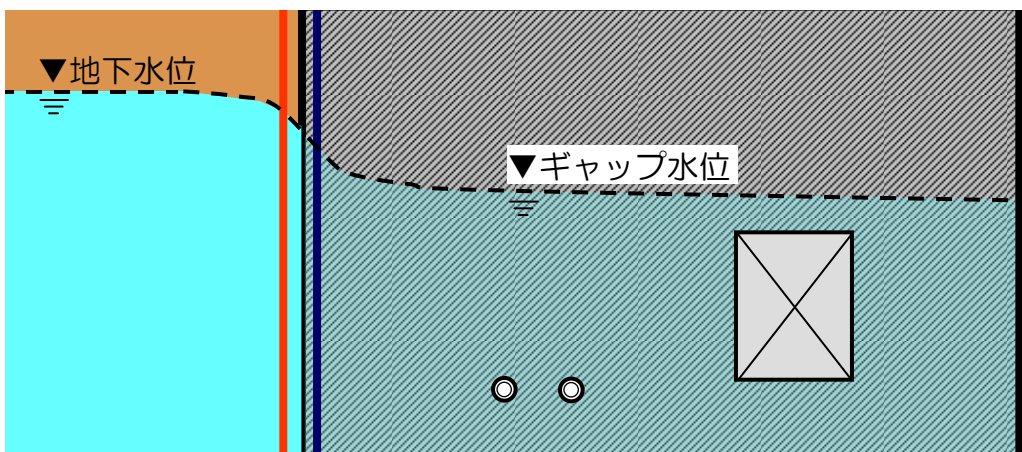
ギャップ部 立面イメージ図

建屋間ギャップ配管貫通部には止水板とラバーブーツがあるが、両者が損傷している場合は、地下水が建屋内に流入する。
